# ÉTUDE DE L'ALTÉRATION DU RÉSEAU D'ASSAINISSEMENT DE LA VILLE DE RENNES

**Y. MÉLINGE(1), R. JAUBERTHIE(1), C. DAIGUEBONNE(2),  
O. GUILLOU(2), R. LAHOGUE(3), B. GUEGUEN(3)**

### 3. MISE EN ÉVIDENCE DE PATHOLOGIES DANS UN CAS PARTICULIER – CAS DU BD VOLNAY

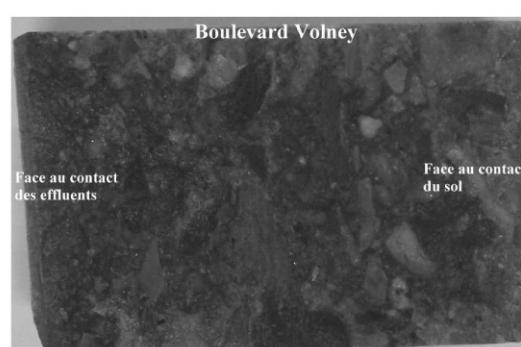
Après rupture par fendage, la solution alcoolique de phénol phtaléine est pulvérisée sur la section. La matrice cimentaire dont le pH est supérieure à 12 est de couleur mauve, la partie incolore est une zone à pH réduit. Dans le cas de l'échantillon prélevé au Boulevard Volney, les zones de pH réduit au contact des effluents et au contact du sol sont d'épaisseurs très réduites, figure 4. Du côté du sol, elle est de l'ordre de 1 mm et du côté de l'effluent, de 0,5 mm. Il en découle que les armatures en acier sont toujours protégées de la corrosion dans cet environnement de pH élevé. Sur cette section, 3 éclats sont prélevés pour les observations au MEB et les analyses EDS.

Figure 4. Détermination du pH du béton à la phénol phtaléine.

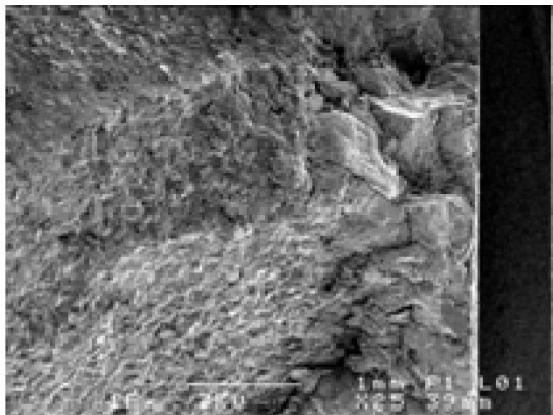
La figure 5 montre l'aspect général de cette partie avec un grossissement 25.

**Figure 5.** Observation au MEB du matériau en contact avec le sol (\*25).

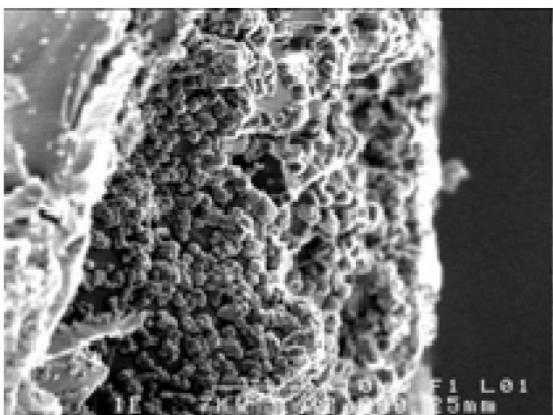
**Figure 6.** Observation au MEB du matériau en contact avec le sol (\*2000).

Sur la photographie de la figure 6, le carbonate de calcium (calcite  $\text{CaCO}_3$ ) s'est développé sous forme de rhomboèdres facilement identifiables (et confirmé par microanalyse EDS). Cette zone carbonatée présente une épaisseur voisine de  $50\mu\text{m}$ .

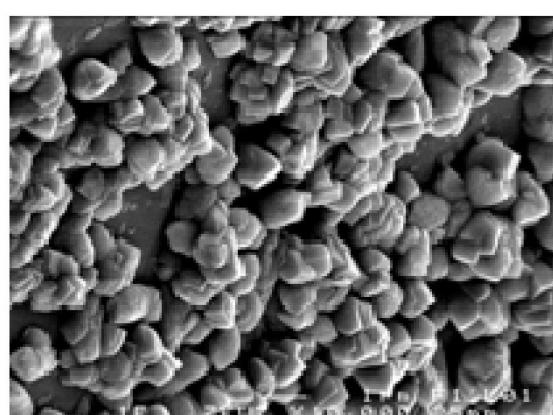
La taille de ces minéraux est présentée sur la figure 7. L'ordre de grandeur est de  $1\mu\text{m}$ .

**Figure 7.** Observation au MEB de la calcite (\*10 000).

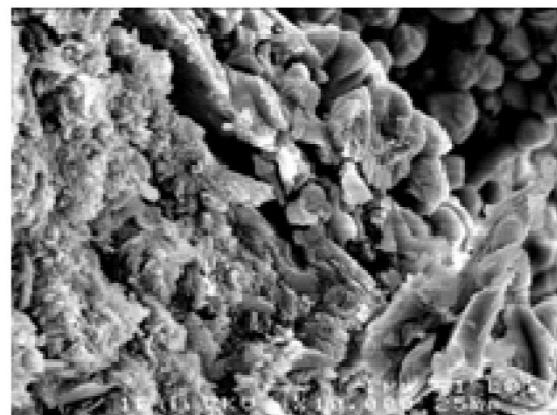
La photographie de la figure 8 est prise à une distance de  $50\mu\text{m}$  de la surface : elle est en limite de la carbonatation. Nous observons les phases cimentaires dégradées mais non carbo-

**Figure 8.** Observation au MEB de la limite de carbonatation (\*10 000).

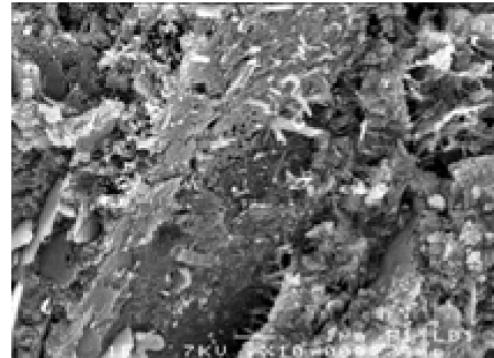
**Figure 9.** Observations au MEB de biotite altérée (\*10 000).

natées. En profondeur, environ 1 mm, nous avons des minéraux phylliteux altérés, l'analyse EDS semble montrer des micas provenant des sables utilisés, figure 9.

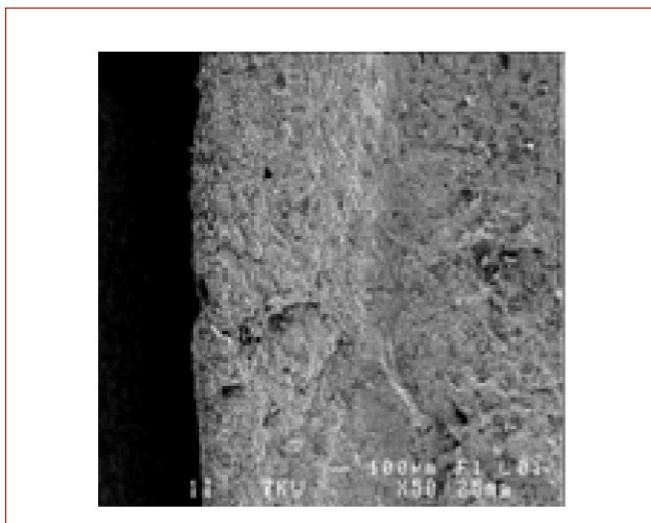
Les observations à partir de la face en contact avec les effluents montrent une première zone plus pale à l'œil nu mais aussi visible au MEB, figure 10.

**Figure 10.** Observation au MEB : face en contact avec les effluents (\*50).

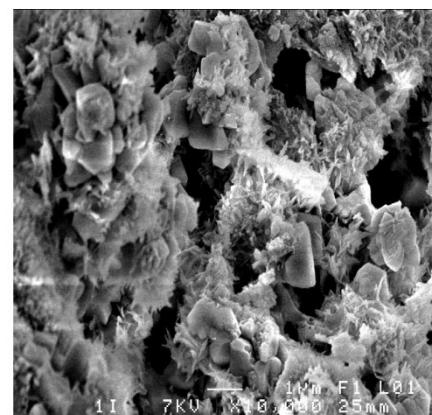
**Figure 12.** Observation au MEB : face en contact avec les effluents, zone claire (\*10 000).

Cette zone présente une épaisseur entre 0,5 et 1 mm. Elle est fortement dégradée comme l'indique la figure 11. Le détail de cette zone est représenté figure 12 avec un plus fort grossissement. Cette figure indique clairement les altérations en carbonate de calcium (calcite) et en sulfate de calcium (gypse). La calcite se développe en formes globuleuses rhomboédriques et le gypse en aiguilles : les cristaux des figures 13 et 14 mettent en évidence ces faces cristallines.

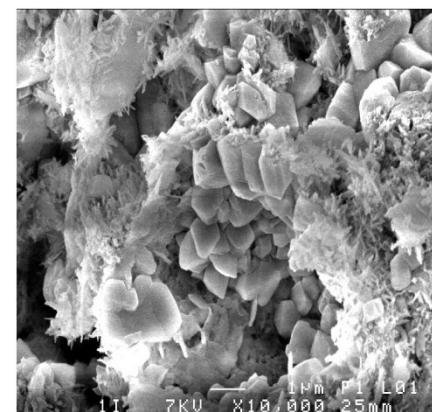
**Figure 13.** Observation au MEB : face en contact avec les effluents, zone claire (\*10 000).

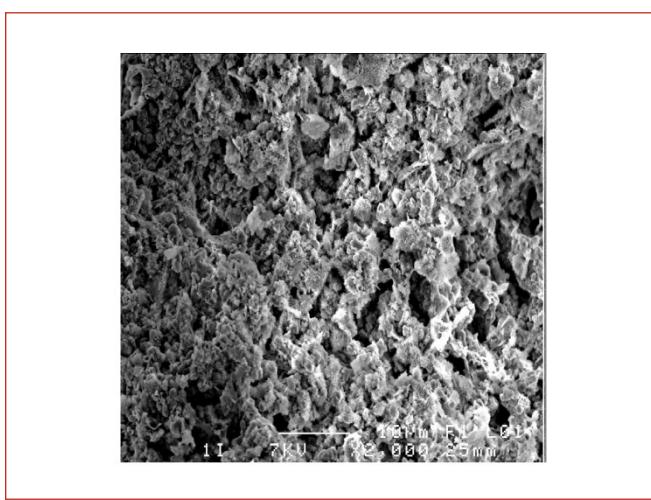
**Figure 11.** Observation au MEB : face en contact avec les effluents, zone claire (\*2000).

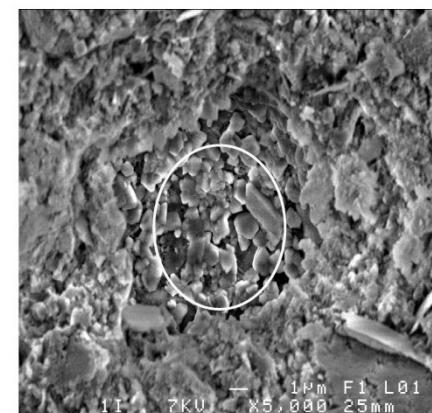
**Figure 14.** Observation au MEB : zone sombre à 1 mm de profondeur, géode de carbonates (\*10 000).

Lorsque les observations sont faites dans la zone sombre, la matrice cimentaire n'est pas dégradée, seuls les pores sont parfois occupés par ces altérations comme le montre la géode de carbonates, figure 14. Outre les cas particuliers et exceptionnels de pores avec des sulfates ou des carbonates, il n'y a pas d'altérations liées à la pénétration d'agents extérieurs. En revanche, certains granulats ont réagit au contact de la matrice cimentaire. La figure 15 montre ce contact avec un gravier vraisemblablement de silex et dont la cassure conchoïdale est caractéristique et de nature chimique vérifiée par micro analyse.

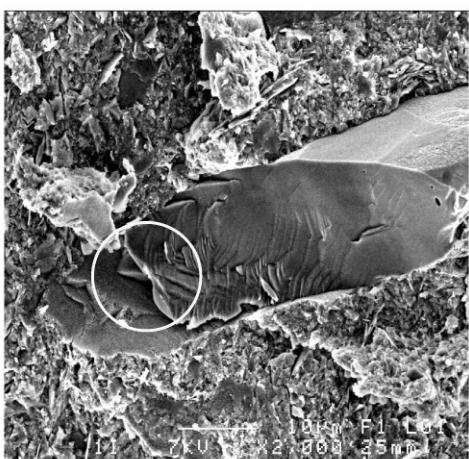
**Figure 15. Observation au MEB : zone sombre à 1 mm de profondeur, silex (\*2 000).**

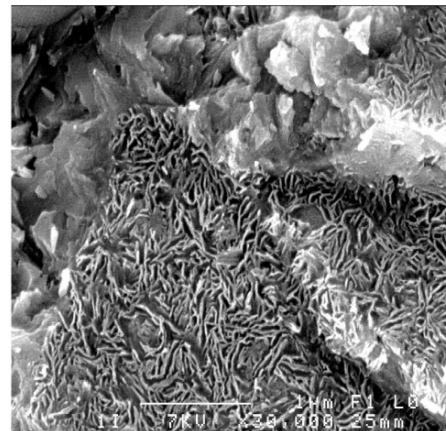
**Figure 17. Observation au MEB : contact du silex et de la matrice cimentaire (\*30 000).**

Le détail de la partie encerclée est représenté sur la figure 16. Dans cette zone le silex est arraché et il reste l'empreinte laissée sur la matrice. Il y a donc un phénomène d'alcali réaction sur ce silex retrouvé sur l'empreinte figure 17. Au contraire, les granulats quartzueux ne présentent pas ce problème, figure 18.

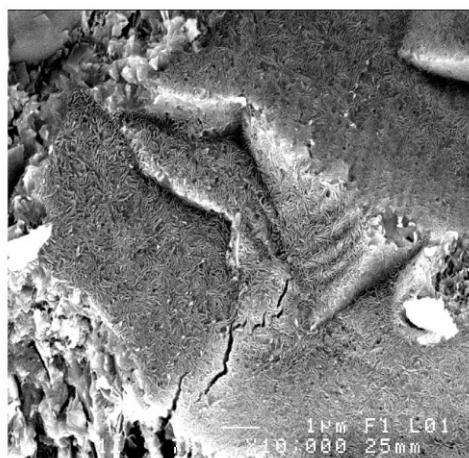
**Figure 16. Observation au MEB : contact du silex et de la matrice cimentaire (\*10 000).**

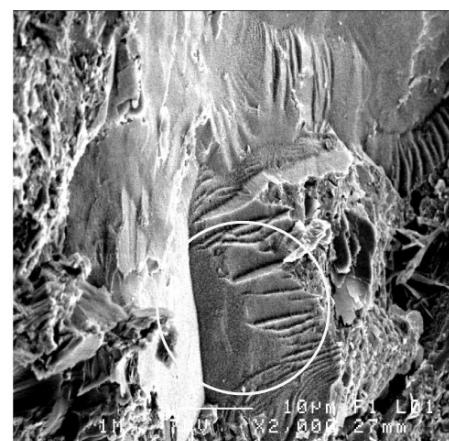
**Figure 18. Observation au MEB : contact du silex et de la matrice cimentaire (\*2 000).**

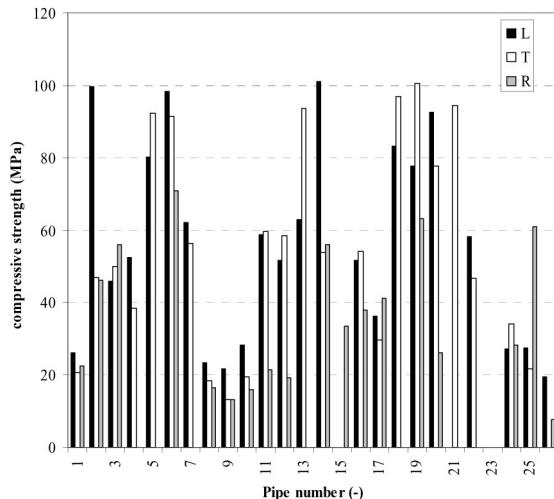
Les valeurs de contraintes limites de rupture en compression sont présentées sur la figure 20 pour les trois directions, R, T, L. Sur cette figure, l'axe des abscisses symbolise un prélèvement dans une rue. La dispersion des résultats est imputable à la nature des matériaux formulés

Figure 20. Histogramme des valeurs de la contrainte limite de rupture en compression dans les directions R, T, L.

au cours du temps et aux altérations. L'âge maximum de la population présentée est de 120 ans et le minimum est de l'ordre de 20 ans. La masse volumique apparente de la population est comprise entre  $1945 \text{ kg.m}^{-3}$  à  $2438 \text{ kg.m}^{-3}$ . La recherche d'information sur d'éventuels degrés d'anisotropie est proposée par l'intermédiaire de la relation existant entre les contraintes de compression des direction T et L, figure 21. Les résultats présentés montrent logiquement une bonne similitude et indiquent probablement que ces essais représentent bien la résistance à la compression de la partie centrale de l'épaisseur des conduites. Ces résultats ne présentent pas de comportement anisotrope particulier, même si la population reste à l'heure actuelle faible. En complément, l'analyse du lien existant entre les contraintes limites de compression R et T (ou L) est significatif de l'endommagement majeur dans la direction radiale. Très logiquement les niveaux de contraintes dans la direction R restent inférieurs aux contraintes des autres directions. Une anisotropie apparaît entre la direction R et les directions T et L.

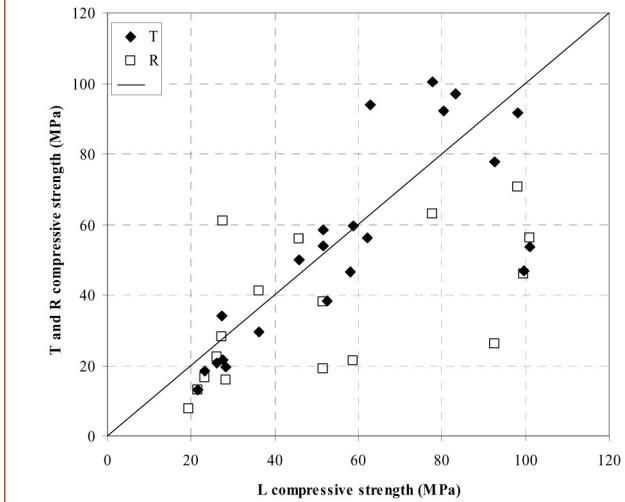
Figure 21. Evolution de la contrainte limite de rupture en compression dans les directions T et R en fonction de la contrainte dans la direction L.

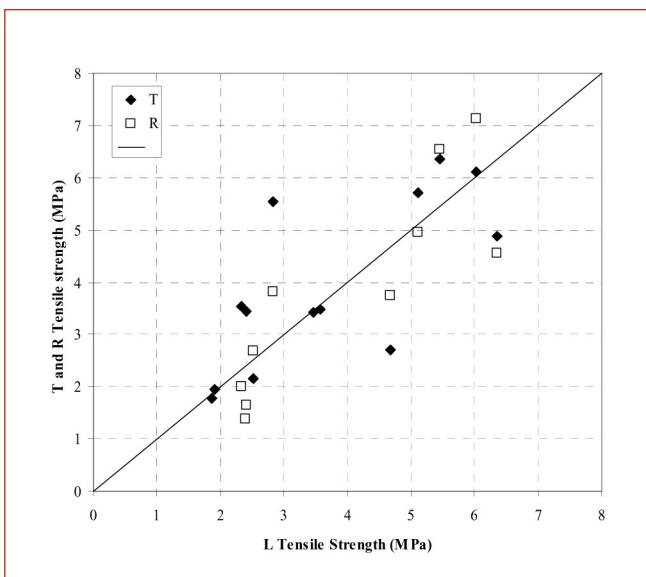
Pour la même population d'échantillons, l'analyse de la contrainte limite équivalente à la rupture en traction est présentée sur la figure 22. On remarque que l'essai brésilien est moins discriminant que le test de compression car les contraintes sont assez identiques pour les trois directions étudiées et pour cette population de prélèvements. Un comportement moyen à la rupture est mis en évidence entre les trois directions sans qu'un comportement anisotrope soit détecté entre les directions R et T (ou L). La différence de comportement observée entre les essais de compression et de traction peut s'expliquer par le fait que les épaisseurs endommagées dans la direction R sont assez faibles. Le test de compression apparaît beaucoup plus sensi-

Figure 22. Evolution de la contrainte limite de rupture en traction (essai brésilien) dans les directions T et R en fonction de la contrainte dans la direction L.

sible à l'endommagement dans cette direction d'autant plus que l'endommagement est localisé, pour la grande majorité de la population étudiée, aux extrémités (face interne et face externe).
