# PÉRENNISATION DES OUVRAGES EN GÉNIE CIVIL : DIAGNOSTIC ET INSPECTION DES BÉTONS D'ÉGOUTS

**Mehena OUALIT<sup>1</sup>, Med Tahar ABADLIA<sup>1</sup>, Raoul JAUBERTHIE<sup>2</sup>**

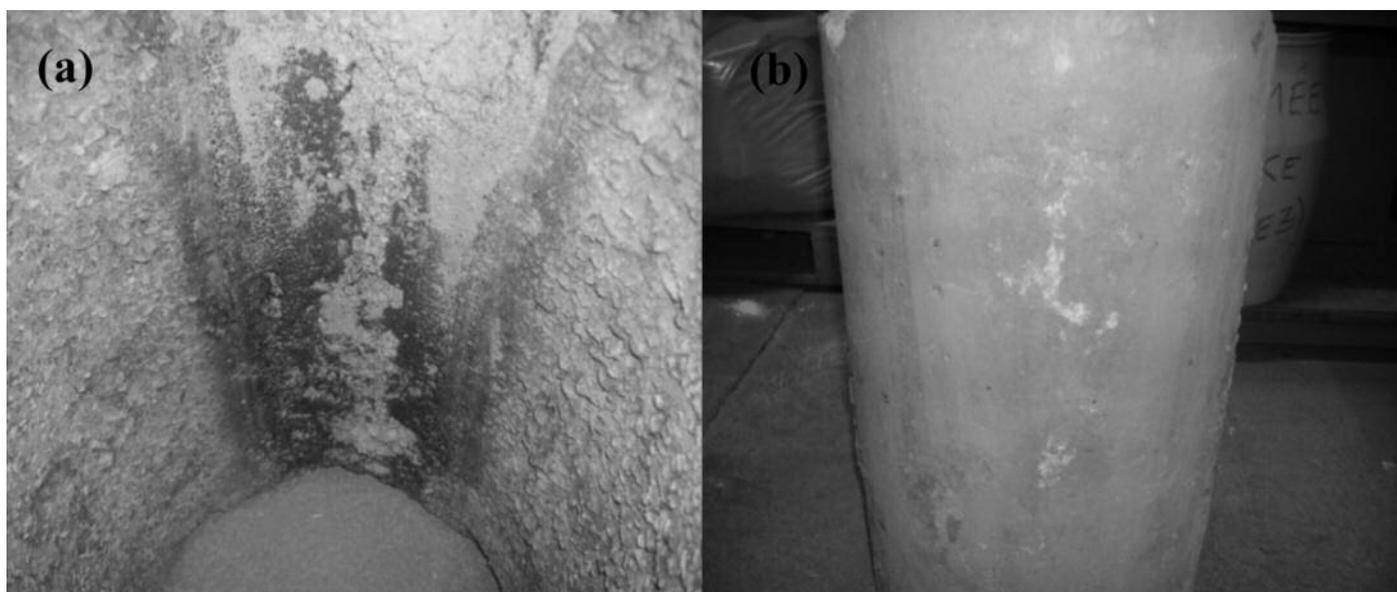
Figure 1. Vue globale des conduites avant le carottage

On distingue sur la surface interne (Figure 1. a) un dépôt de matières organiques tout au long du radier avec des trous considérables due probablement à une mauvaise vibration du béton, alors que la surface externe (Figure 1. b) est plus ou moins rugueuse avec des pores visibles suite éventuellement au rapport E/C élevé. L'épaisseur de cette zone est estimée environ à 42,5mm avec des granulats de type siliceux.

Ces deux zones sont caractérisées par une grande érosion interne beaucoup plus intense en medium (Figure 1. a) avec une apparition flagrante des graviers, une pâte cimentaire complètement détériorée, emportée par le fluide. L'épaisseur est non homogène avec une épaisseur minimale au niveau de medium de 31,3mm et maximale avoisinant les 36 mm. L'épaisseur maximale du toit est de 39,8 mm.

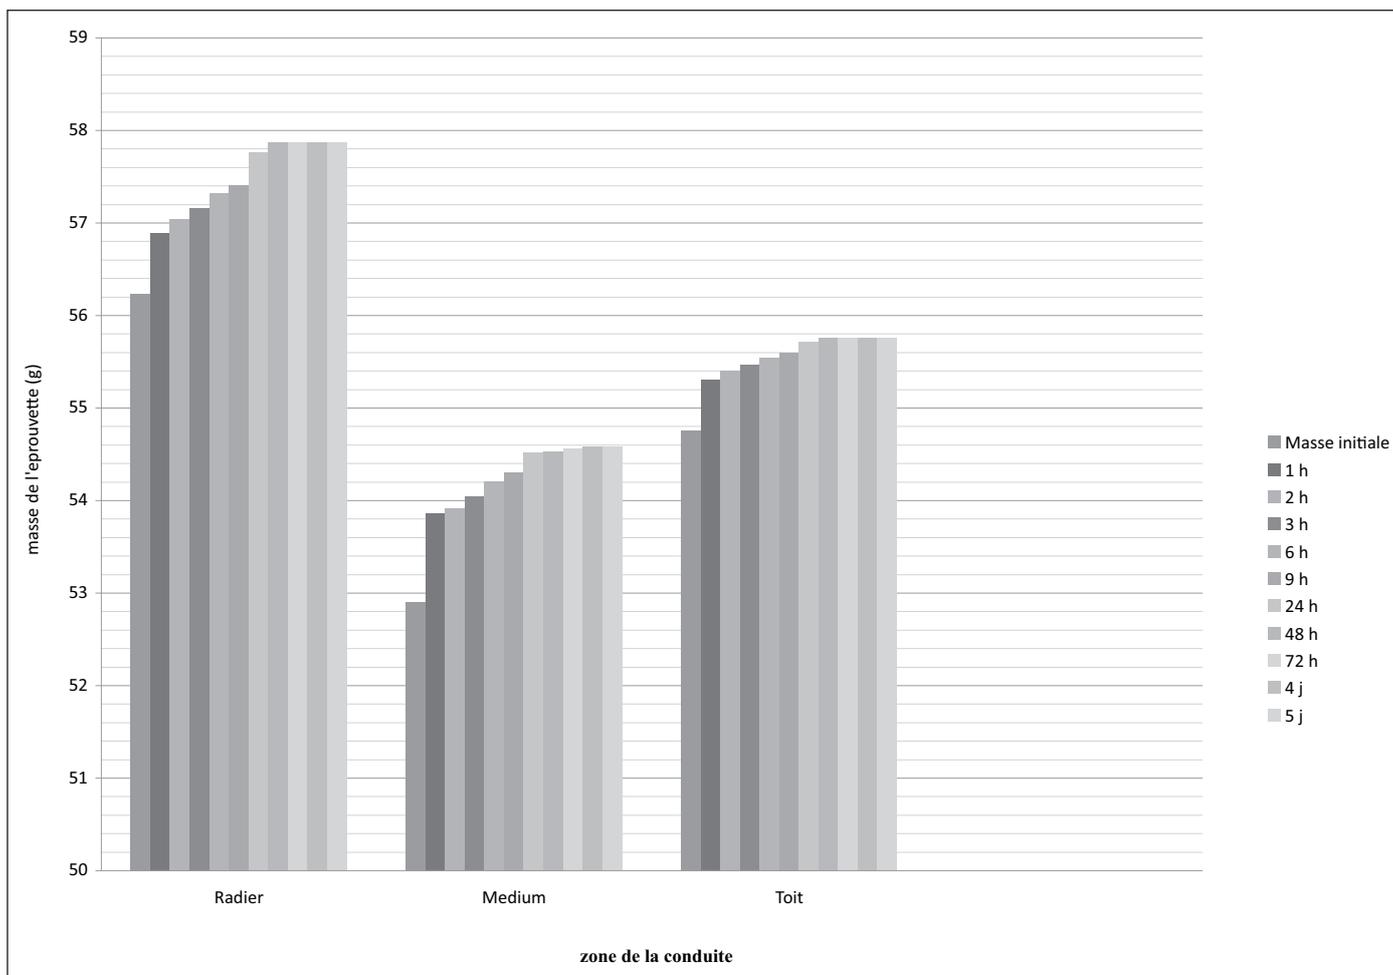
Figure 5. Évolution de l'absorption capillaire dans les différentes zones de la conduite.

D'après la figure 5, on remarque que l'absorption initiale (entre 0 et 1h) est plus importante au niveau de la zone de marnage de la conduite ce qui veut dire que cette partie est plus poreuse et plus altérée et moins compacte. Ces résultats confirment les résultats précédents de la masse volumique apparente avec une compatibilité parfaite.

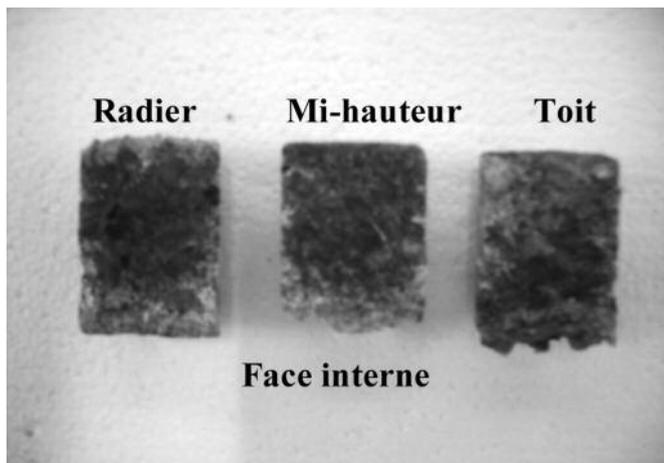
**Figure 6. Evolution du pH des échantillons radiaux dans les trois zones: Radier, medium et le Toit.**

D'après la photographie ainsi que le tableau 4, on remarque une différence remarquable et notable de la diminution de niveau de pH entre la partie interne et externe ainsi que depuis le radier vers le toit de la conduite.

Les résultats montrent une altération superficielle (perte de matière) et endommagement intense en face interne maximum en zone de marnage de la conduite (D/2). Ainsi, ces résultats montrent logiquement que le couplage des deux effets, chimique et érosif, s'organise différemment sur le pourtour de la conduite, la contribution de ces deux effets atteints son paroxysme en mi-hauteur à cause des cycles émergence/immersion.

La dégradation interne peut être attribuée à la production du sulfure d'hydrogène  $H_2S$ , (Parker 1945). Ce dernier se combine en présence d'humidité sur les surfaces non-immersées de la conduite, est biologiquement oxydé en acide sulfurique  $H_2SO_4$ .

Progressivement les espèces résistantes à l'acide, des bactéries aérobies vont successivement coloniser les surfaces supplémentaires dont l'acide sulfurique est produit et le pH diminue. Par conséquent, les nouveaux bétons ont un pH de surface alcalin d'environ 6, ce qui va engendrer la corrosion (pH de 1 à 3) ce qui confirme les résultats de la phénolphthaléine (Figure 6).

Au niveau du toit, l'attaque est souvent sous forme gazeuse et le remplissage total (section pleine) de la conduite peut expliquer l'érosion de la pâte cimentaire (apparition des granulats).

En revanche, le pH réduit de coté extérieur est attribué à la carbonatation notamment dans le haut de la conduite ou bien à la présence de sulfates contenus dans le sol support. D'une façon globale, ces résultats nous montrent l'anisotropie des dégradations suivant la zone de la conduite avec une intensité en zone de marnage ce qui est compatible avec les résultats précédents.

Comme recommandation, Vu l'état de la conduite et l'intensité de la détérioration ainsi que la qualité actuelle du béton, on suggère une réhabilitation ou bien un renforcement immédiat qui rentre dans un cadre préventif.
