ORTHODALLE : UN PROCÉDÉ INNOVANT DE RENFORCEMENT DE TABLIER À DALLE ORTHOTROPE - L'EXEMPLE DU PONT D'ILLZACH

La solution technique pour le projet de réparation du pont de la RD201 sur le canal de Huningue à Illzach est issue du programme de recherche ANR dénommé ORTHOPLUS. L'objectif principal du projet de recherche ORTHOPLUS piloté par le SETRA était de mettre au point les outils théoriques et méthodologiques de prise en compte de l'épaisseur et de la nature du revêtement dans le calcul en fatigue d'un tablier métallique à dalle orthotrope. Ces outils ont ainsi été utilisés dans un second temps pour optimiser les revêtements bitumineux épais existants et pour développer une solution innovante de revêtement mince en béton fibré à ultra-hautes performances (procédé ORTHODALLE).

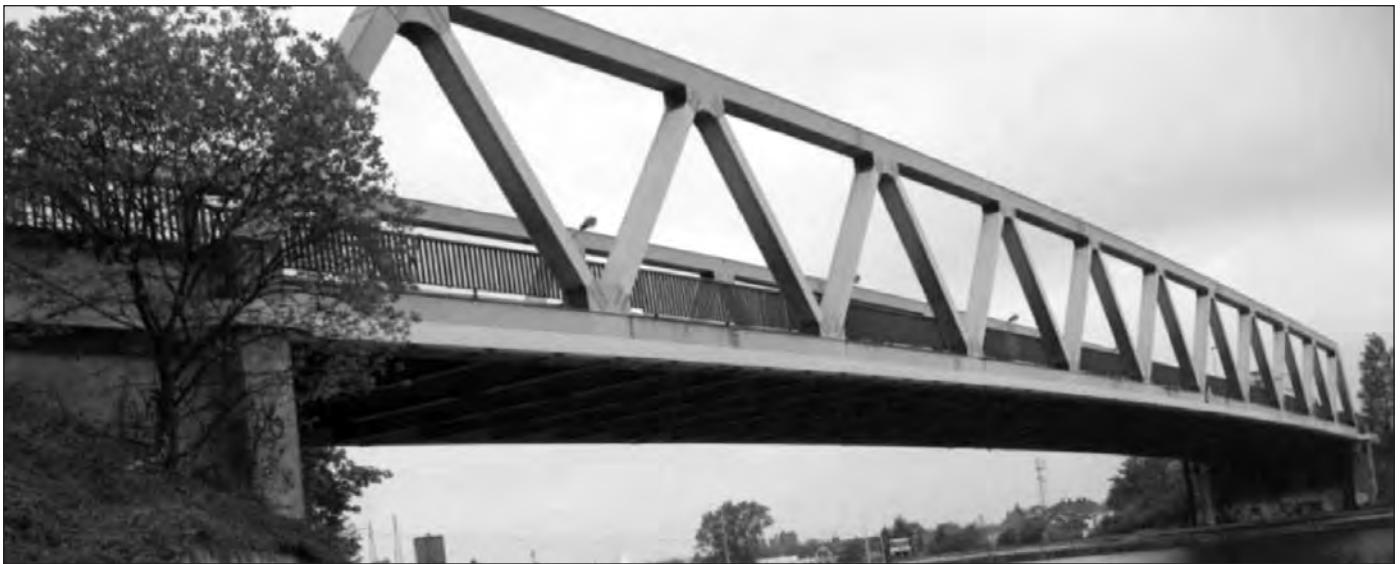
L'ouvrage (Photo 1) dont la mise en service date de 1970 se compose d'une travée isostatique constituée d'un tablier à poutres latérales de type WARREN de 106 mètres de longueur encadrant un platelage de type orthotrope. La largeur totale de l'ouvrage, égale à 12,60 m, porte une chaussée à deux voies de circulation (une dans chaque sens) de 8 mètres de large (largeur utile du tablier égale à 11,00 mètres).

Photo 1 : Vue générale de l'ouvrage - source : Eiffage TP

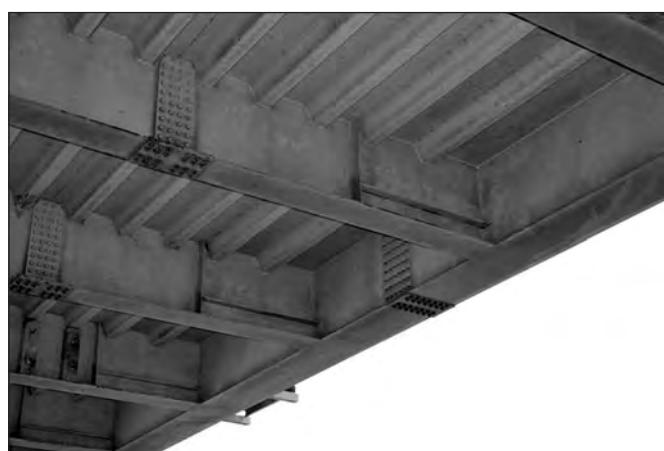
La dalle orthotrope (Photo 2) est constituée d'une tôle métallique de platelage de 12 mm d'épaisseur raidie transversalement par 34 pièces de pont formant 33 intervalles appelés « caisson » et raidie longitudinalement par 17 nervures trapézoïdales fermées appelées augets (figure 1). L'espacement des pièces de pont est de 3,20 m environ et les augets sont discontinus au droit des pièces de pont.

Photo 2 : Sous-face du platelage - source : Eiffage TP

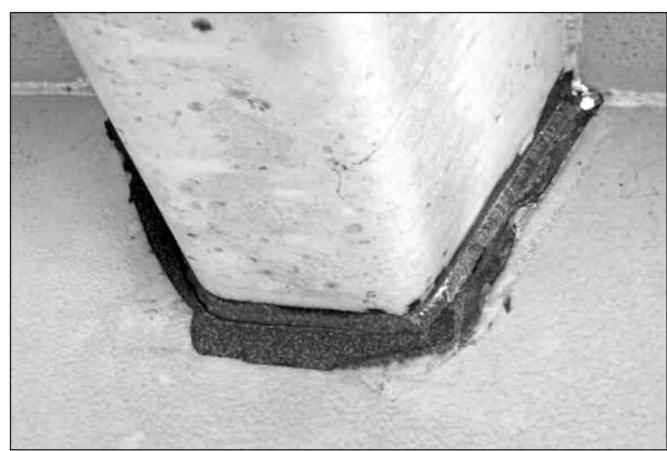
Le revêtement sur ouvrage d'une épaisseur de 80 mm à la mise en service est constitué d'un asphalte bicouche surmonté de BBSG. Avant sa réparation, le tablier présentait de nombreuses fissures le long de la soudure auget/pièce de pont (183 fissures repérées en 2001 et 60 supplémentaires relevées lors de l'inspection détaillée en été 2009). Ces fissures étaient localisées en pied du cordon de sou-

dure auget/pièce de pont, généralement dans l'âme de la pièce de pont, parfois dans le platelage. Il n'y avait pas de propagation à proprement parler, toutefois quatre fissures se prolongeaient longitudinalement entre l'auget et le platelage (Photo 3).

La présence d'eau constatée dans les augets faisait craindre un risque de fissuration de fatigue dans le platelage non détectable en présence du revêtement. De nombreuses traces de corrosion sur les diagonales des poutres WARREN et dans le platelage en intrados du tablier, ont aussi été constatées. Afin de le maintenir en exploitation, l'ouvrage a été mis en sécurité vis-à-vis du risque de décrochage des augets en février 2010. Parallèlement, une solution de renforcement et de réparation de l'ouvrage a été recherchée par le CG68 et le CETE de l'Est

Photo 3 : Désordres observés - source : Cete de l'Est

De ce fait, la solution de réparation la plus appropriée consiste à accroître fortement la rigidité du platelage supérieur en lui connectant rigidement une dalle mince en BFUP. L'inertie étant sensiblement accrue, les efforts de flexion longitudinale sont filtrés par le revêtement en BFUP et les contraintes à la jonction auget-pièce de pont sont ainsi notablement réduites.

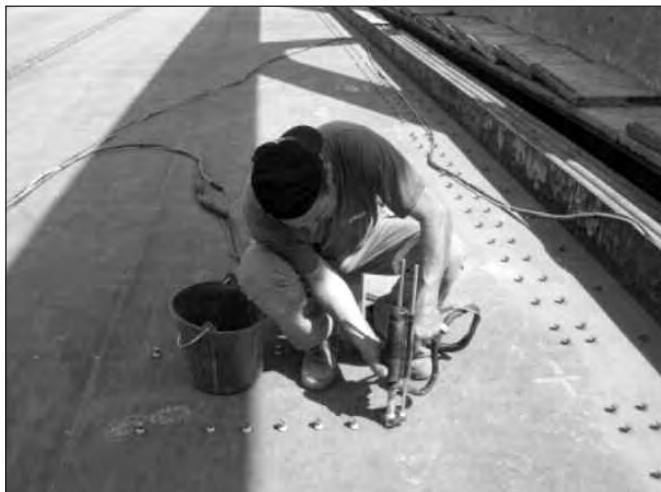
Photo 6 : Pose des « mini » goujons

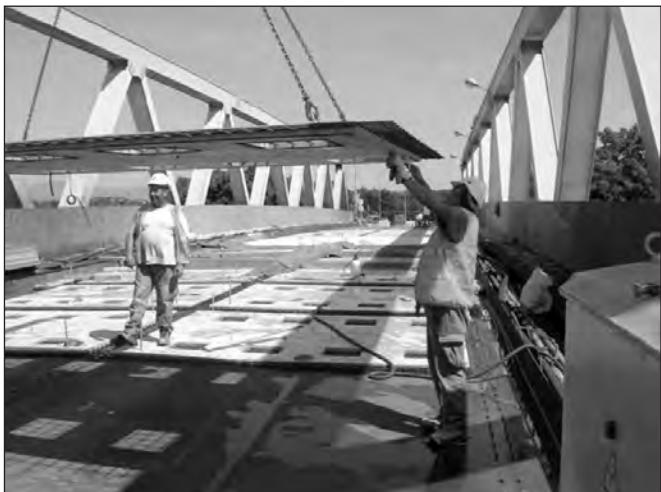
Photo 7 : Pose des dalles préfabriquées

- La dépose des revêtements sur ouvrage, couche d'enrobé et d'étanchéité.
 - La préparation de la surface de la tôle de la dalle orthotrope après dépose des revêtements par hydrodécapage afin d'éliminer toutes les matières non adhérentes au support.
- Pour les travaux de renforcement prévus sur 9 semaines, il s'agissait d'effectuer :
- **La pose des goujons-connecteurs** (Photo 6), par soudure à l'arc par fusion et forgeage au pistolet. Au total, près de 12000 goujons ont été soudés sur l'ouvrage.
 - **La pose et réglage des dalles préfabriquées** en BFUP (Photo 7) à l'aide d'un chariot télescopique, en partant du milieu de la travée vers les appuis.

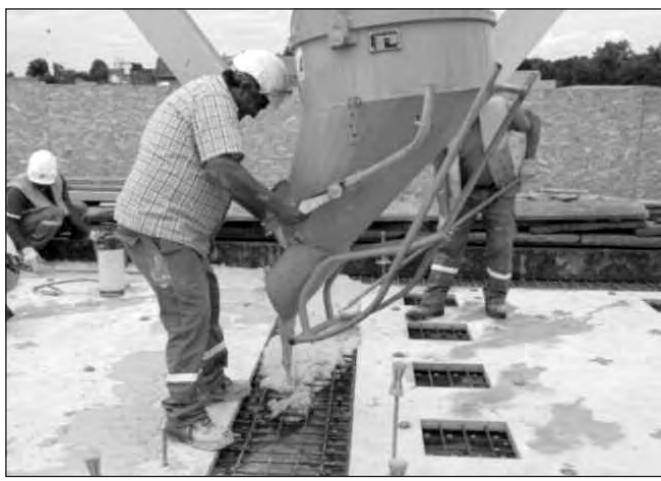
Photo 8 : Pose des dalles préfabriquées

• **La réalisation des bandes de clavage** transversal et des poches en BFUP coulé en place (Photo 8). La fabrication du BSI® sur le site a été réalisée avec un malaxeur classique à axe vertical et par gâchées de 250 l.

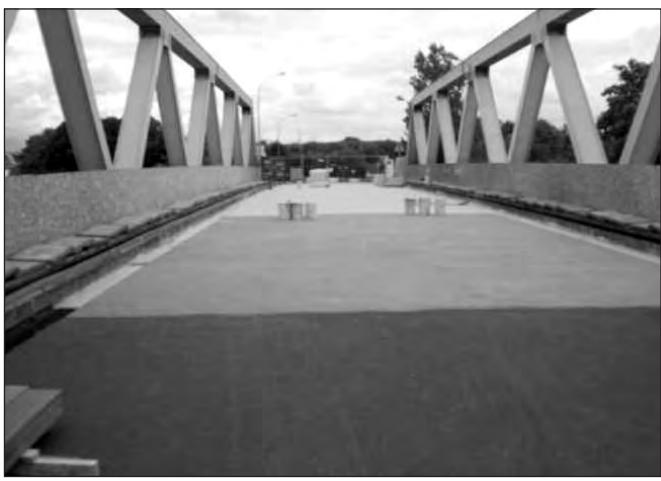
Photo 9 : Mise en œuvre de la couche de roulement

Après une préparation du support par greaillage, un traitement par pontage des reprises de bétonnage et après application d'un primaire en résine époxydique, une couche de roulement en résine gravillonnée est mise en œuvre (Photo 9), sur une épaisseur totale d'environ 10 mm.

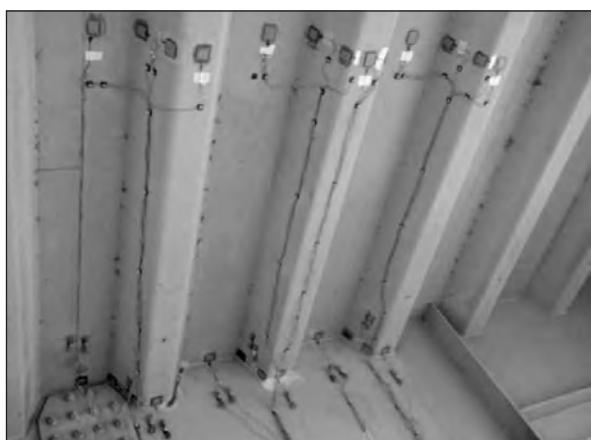
Au total, 72 jauge de déformations ont été collées en intrados de l'ouvrage et sur les poutres principales (Photo 10). Un suivi topométrique de la section à mi-travée a également été réalisé. Des prismes ont été fixés sur les membrures inférieures et supérieures des poutres principales. Un prisme a été fixé en sous-face de la semelle inférieure de la pièce de pont n°17, dans l'axe de l'ouvrage. Ce suivi a permis d'examiner le comportement global de la structure renforcée.

Photo 10 :Instrumentation du platelage - source : CETE de l'Est
