LE DIAGNOSTIC D'OUVRAGES PORTUAIRES ANCIENS UN OUTIL D'AIDE À LA GESTION

Bertrand COLLIN, Frédéric CAPPELAERE
SITES

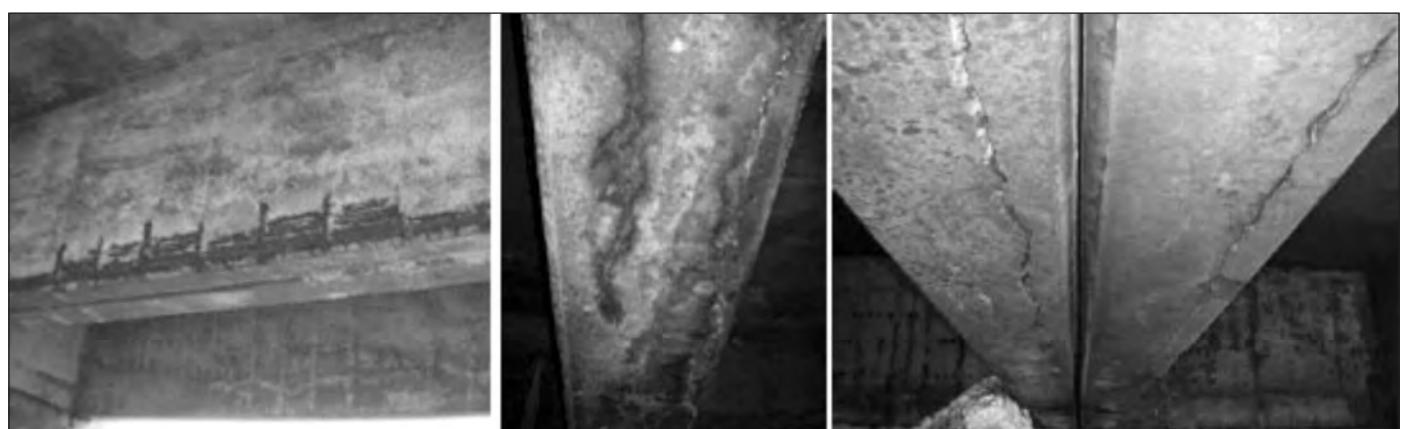
riau béton armé ; ces derniers affectent surtout les caissons préfabriqués du quai (figure 5) et des passerelles ; ils se traduisent par des fractures dues à la corrosion des aciers et par des zones d'aciers apparents corrodés parfois jusqu'à rupture. Sur la poutre principale, exposée aux embruns, une décohésion du béton sur environ 1 centimètre d'épaisseur a été observée, sans aciers apparents.

Figure 5. Dégradations du béton armé des caissons du quai Modéré Lombard.

En conclusion, à court terme, sous réserve de la réparation du béton armé des caissons dégradés et, à moins grande échelle, de celui des poutres principales après identification des causes de la décohésion superficielle du béton de la poutre extérieure, la faisabilité du remplacement du portique actuel par un portique de capacité 380 tonnes est avérée. À plus long terme, une réflexion est à mener sur la faisabilité technique et économique de la mise en œuvre d'une protection des poutres vis-à-vis de la corrosion – déchloruration, protection cathodique – et sur les actions

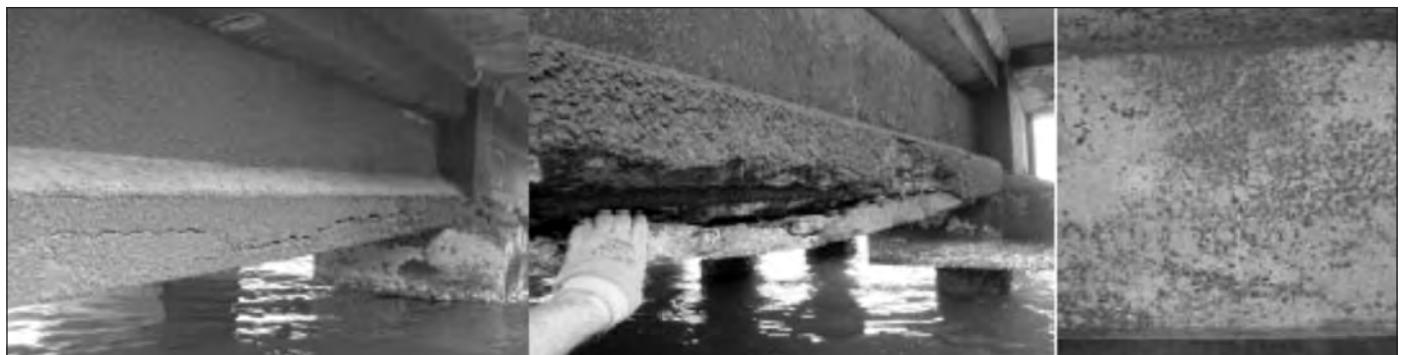
L'inspection détaillée des parties immergées montre que les pieux sont en bon état général, malgré des traces de corrosion visibles de façon plus ou moins étendue. L'inspection détaillée des parties émergées a révélé de nombreux défauts (figure 6 et 7), liés au vieillissement du béton armé (épaufrures, aciers apparents corrodisés avec localement rupture des cadres de reprise de l'effort tranchant) mais aussi à des sollicitations importantes de certains éléments de structures (fissuration des poutres et des houdis).

Figure 6. Fractures, aciers corrodisés et fissure oblique sur les poutres du quai n°9 de Jarry

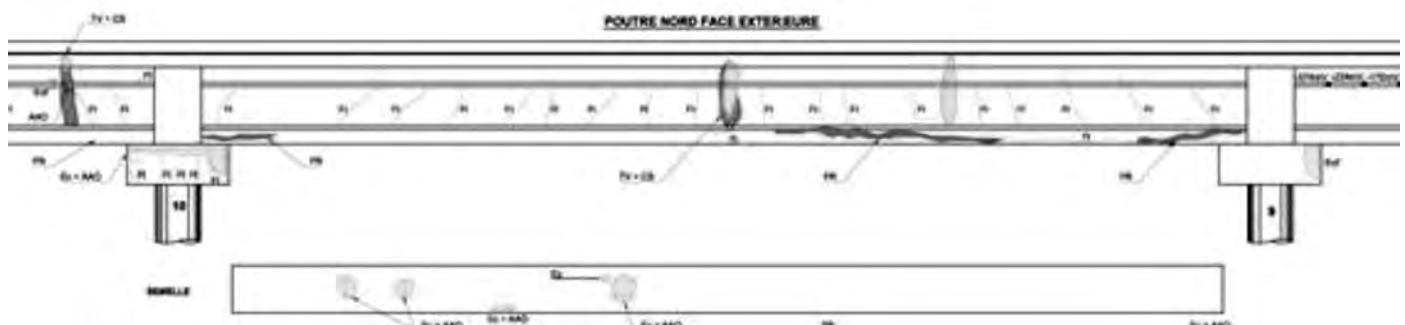
Figure 7. Extrait de la cartographie des dégradations du quai n°9 de Jarry
