RENUFORCEMENT ET REMISE EN PEINTURE DES PONTS DU DANCOURT

Jacques BERTHELLEMY*, Olivier CROS**

1. PARTICULARITÉS DE L'OUVRAGE

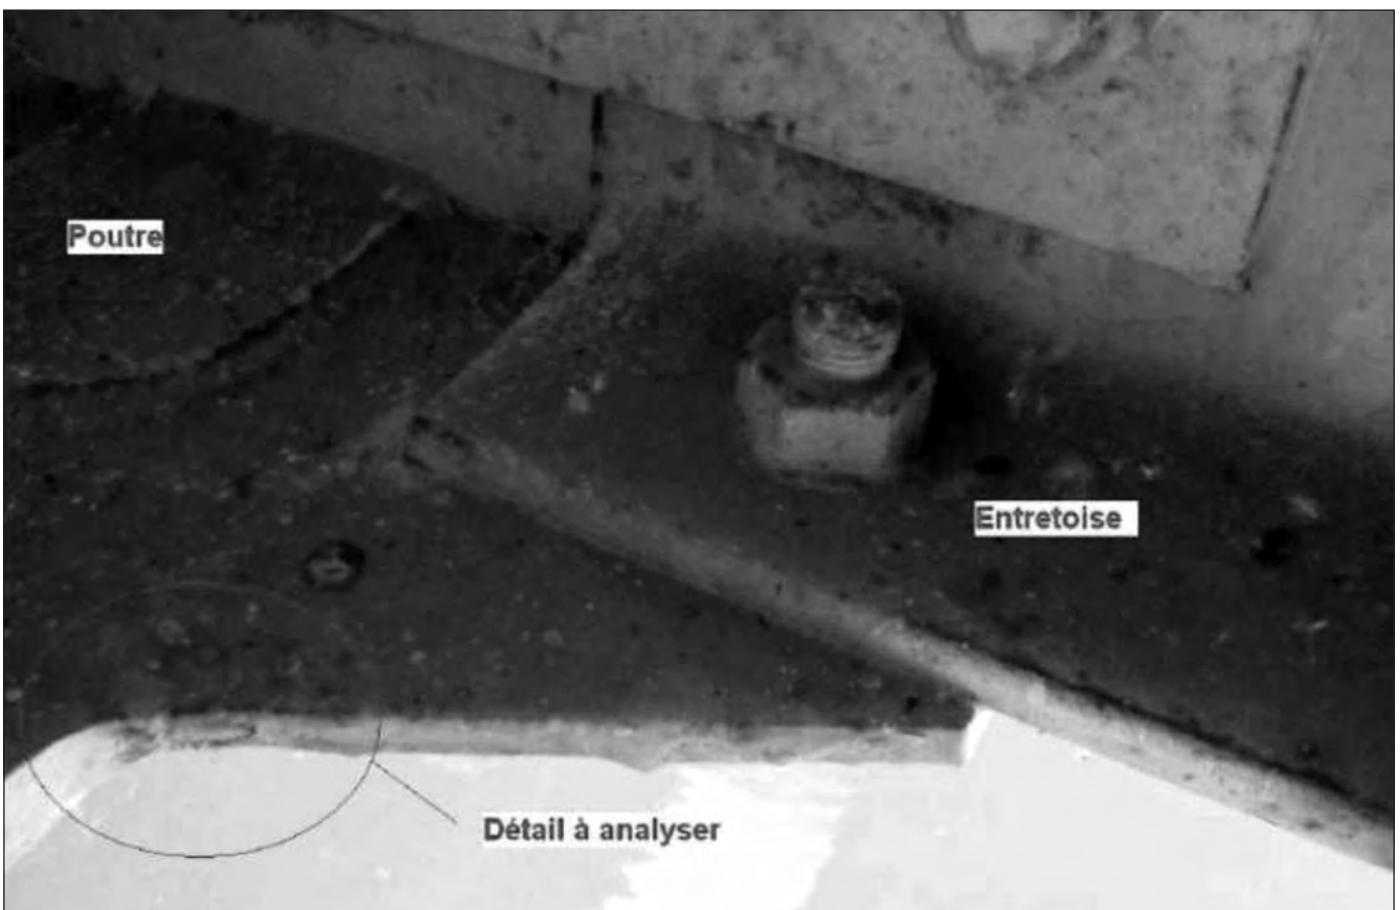
- 1) Ils comportent déjà des goussets anti-fatigue monolithiques pour la liaison des pièces transversales alors que les règlements de l'époque ne le préconisaient pas. Ces goussets assurent une durée de vie prolongée à l'ouvrage. Aujourd'hui des codes de calcul complexes ont été élaborés pour traiter de la fatigue : ils tendent à privilégier ce type de conception sans toujours y parvenir.

Figure 2 : Goussets arrondis initiaux anti-fatigue (1971 - 1972)

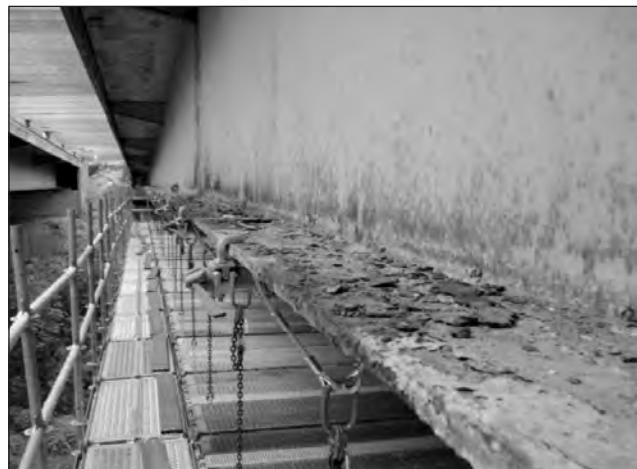
Poutre de rive

Les dégradations observées sur la protection anticorrosion sont très inégales. Elles sont beaucoup plus prononcées sur l'extérieur des poutres de rive que sur les poutres intermédiaires comme le montrent les photos de la figure 4.

Figure 4 : Disparité des dégradations de la protection anticorrosion

En raison de la très forte disparité des dégradations de la protection anticorrosion mise en évidence par les photos de la figure 4, la solution retenue consiste à ne rénover que les

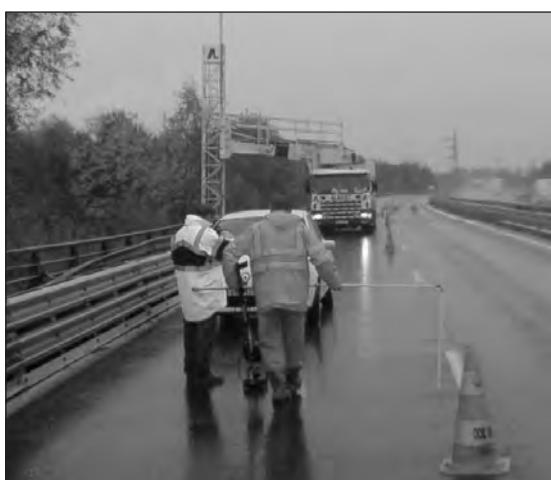
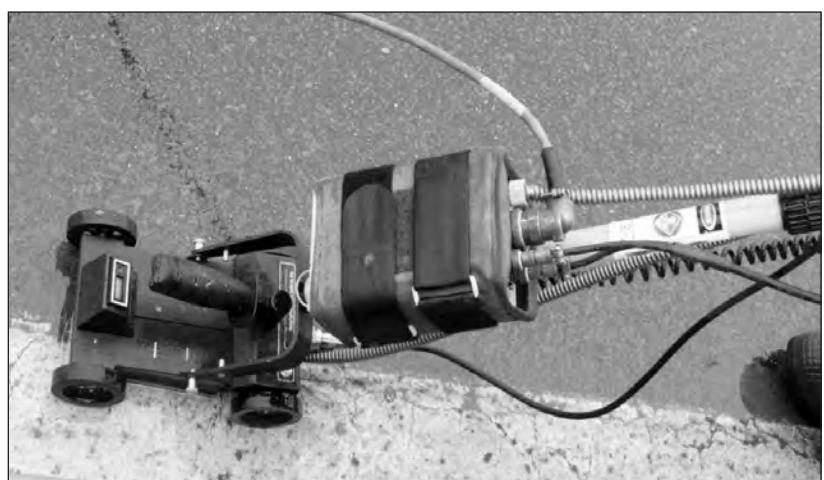
chéité. On a aussi vérifié qu'il n'y a pas d'eau retenue entre le béton armé et la tôle métallique de fond de la dalle mixte. Dans le cas d'une dalle mixte l'eau qui franchit l'étanchéité est en effet retenue par la tôle de fond. Dans ce cas, des dégradations graves peuvent survenir avec le gel. L'examen au radar a permis d'établir que l'étanchéité, quoique à bout de souffle, avait partout conservé son efficacité. D'autre part quelques perçages de contrôle de la tôle de fond n'ont révélé ni dégradation, ni réduction de l'épaisseur. Ces investigations ont été menées par les Laboratoires de Nancy et de Saint-Quentin. L'épaisseur de la tôle de fond de la dalle mixte a de plus été mesurée à 8,6 mm au lieu des 8 mm théoriques.

Figure 5 : Auscultation radar de la dalle et de son étanchéité

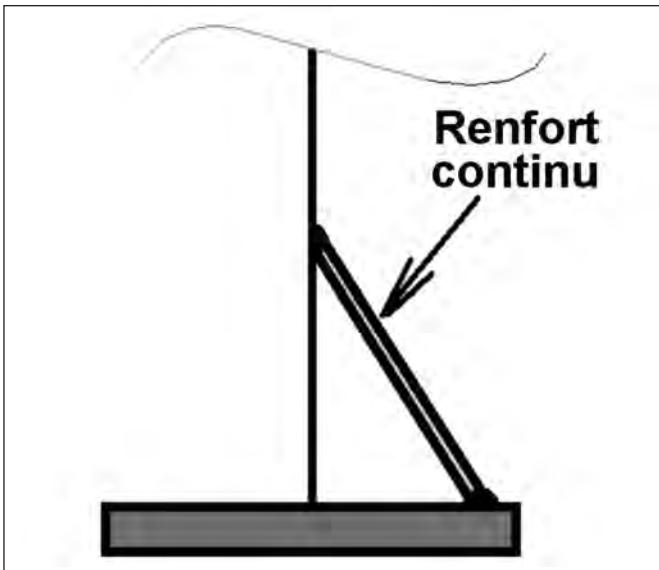
Figure 6 : Renfort par tôles inclinées.

Tôles inclinées longitudinales continues sur tout l'ouvrage sur les poutres de rive, à l'extérieur, plus faciles à mettre en œuvre qu'une semelle additionnelle à souder au plafond sous la semelle principale. Cette tôle continue n'introduit pas de nouvelle discontinuité mécanique synonyme de risques à long terme de fissuration de fatigue.

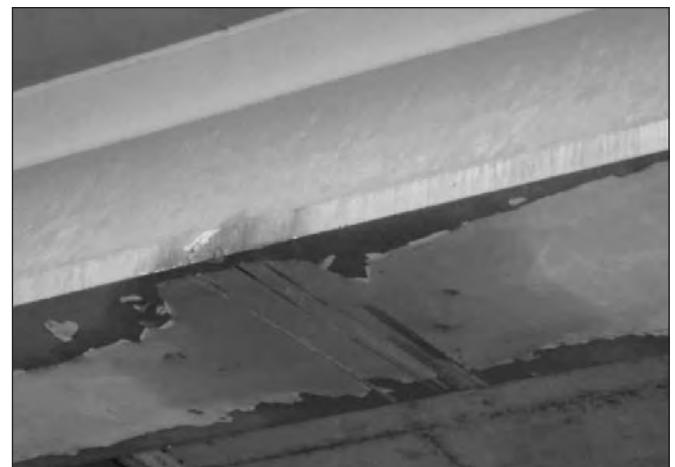
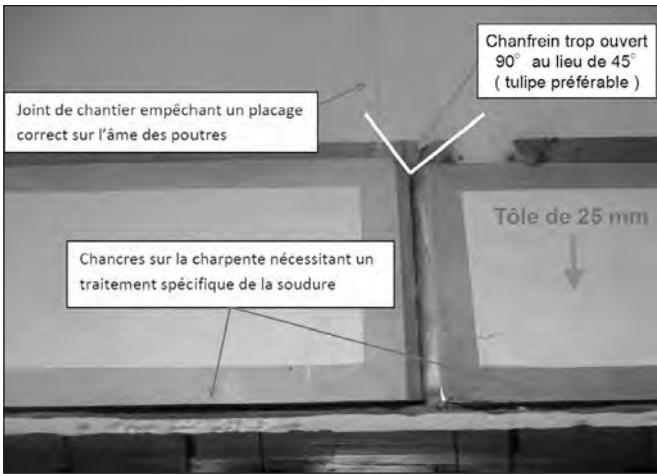
Figure 8 : Semelles additionnelles avant soudage

Les tôles additionnelles inclinées ont une épaisseur comprise entre 20 et 30 millimètres. L'entreprise a choisi des segments de 4m de longueur. Les segments mis en place sont d'abord raboutés entre eux, avant d'être liés simultanément par deux cordons de soudure longitudinaux à la charpente existante. Ce phasage limite les contraintes résiduelles introduites dans la charpente.

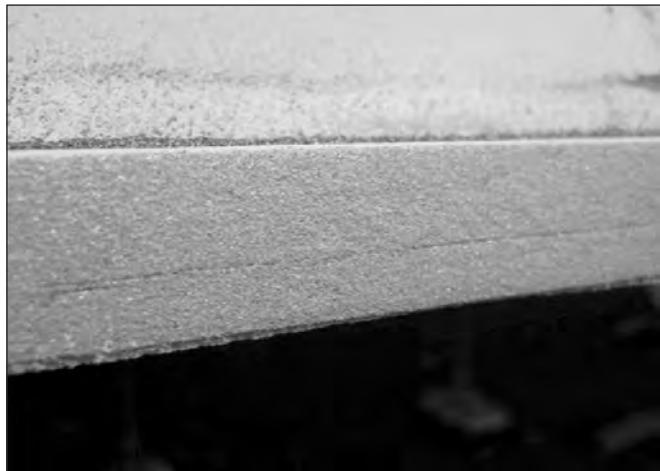
La soudure des semelles inclinées a révélé les imperfections initiales des tôles de base en provoquant quelques fissures dans un plan horizontal traversant les semelles inférieures. Les tôles ayant été élaborées avant la mise en œuvre par les forges de la coulée continue, il s'agit en fait de défauts d'origine dus à l'écrasement d'impuretés lors de l'élaboration de la tôle dans le quarto de laminage. Elles débouchent sur le chant de la membrure inférieure aux environs de la mi-épaisseur.

Le Laboratoire Régional des Ponts et Chaussées de Nancy a alors mené une inspection complète de l'ouvrage : visuelle et par ultra-sons (US) à l'occasion du contrôle des abouts de semelles additionnelles. Les investigations par ultra-sons ont montré que la profondeur des fissures ne dépasse pas 40 mm.

Cette faible profondeur de pénétration à l'intérieur des membrures est rassurante. Les défauts ainsi révélés sont en fait sans danger pour la stabilité de l'ouvrage et existaient préalablement aux opérations de renforcement par les tôles inclinées. Cette campagne a permis de préciser la localisation des fissures de délamination régnant sur des longueurs allant de un mètre, à quatre mètres pour la plus longue.

Aspect lors de la détection (Photo J.Y. Joineau)

Figure 9 : Traitement des fissures longitudinales inter-lamellaires

Il a donc été décidé d'obturer simplement les fissures révélées par la mise en œuvre des tôles inclinées. Un cordon de soudure d'épaisseur minimale ($a = < 5\text{mm}$) a été déposé dans le sens longitudinal au droit des fissures sur le chant des membrures. Ces cordons traitent chaque zone détectée aux US avec une marge de sur-longueur de 300 mm à chaque extrémité des fissures. En plus de son rôle méca-

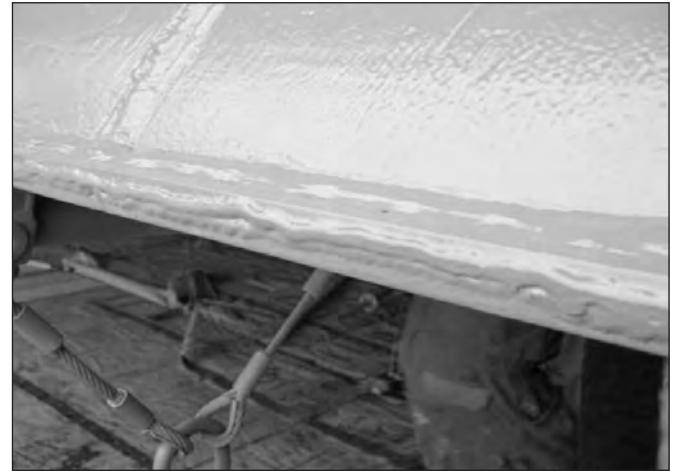
Aspect après traitement

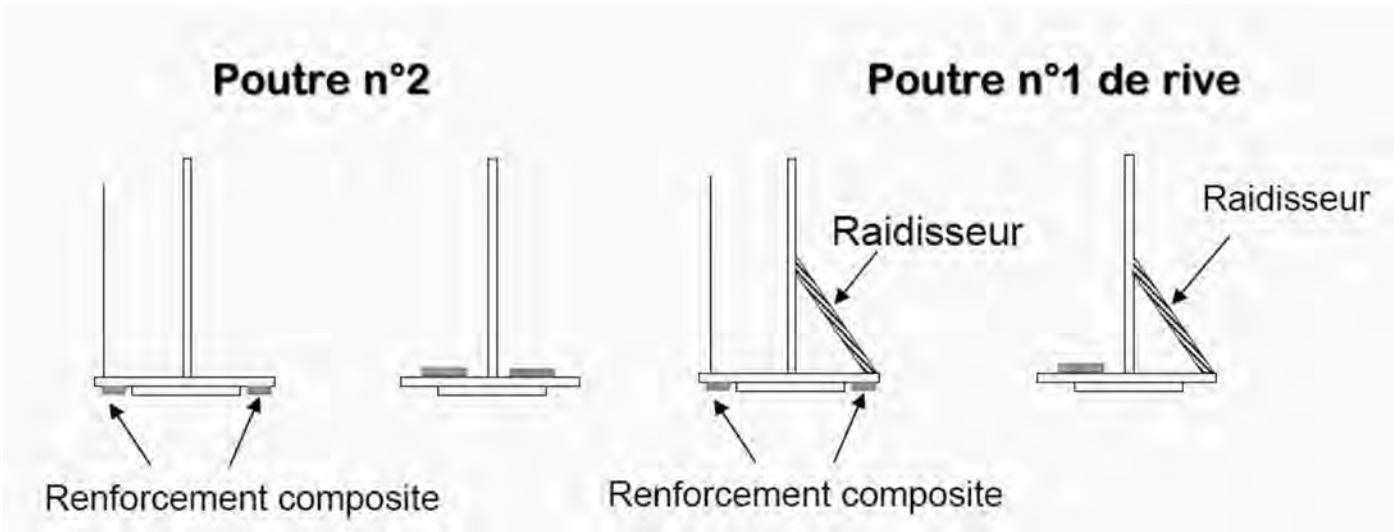
Figure 10 : Plats collés en fibres de carbone de 400 GPa de module élastique

Les renforcements par fibres de carbone sont menés sous la voie lente des camions de chaque pont, c'est à dire au droit de la poutre n°1 de rive et de la poutre n°2 voisine. Grâce à la légèreté des fibres de carbone, les lamelles additionnelles peuvent être mises en œuvre aussi bien en sous face qu'en face supérieure, selon la présence ou non d'un raidisseur d'entretoise intermédiaire dans la zone à renforcer.

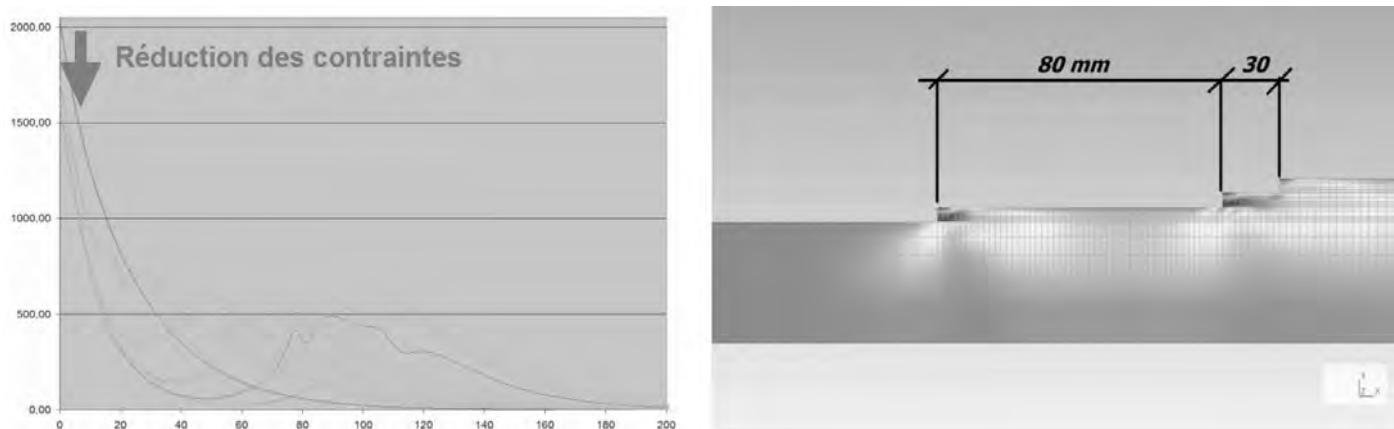
Figure 11 : Calcul Code_Aster de la disposition optimale des states de carbone collées

Un calcul aux éléments finis mené au SÉTRA par Fabien Rizard a montré que la disposition optimale des trois strates de fibres de carbone doit de préférence respecter les décalages de la figure 11.

La longueur de 80 mm du premier palier permet de réduire les contraintes de vingt pour cent environ.

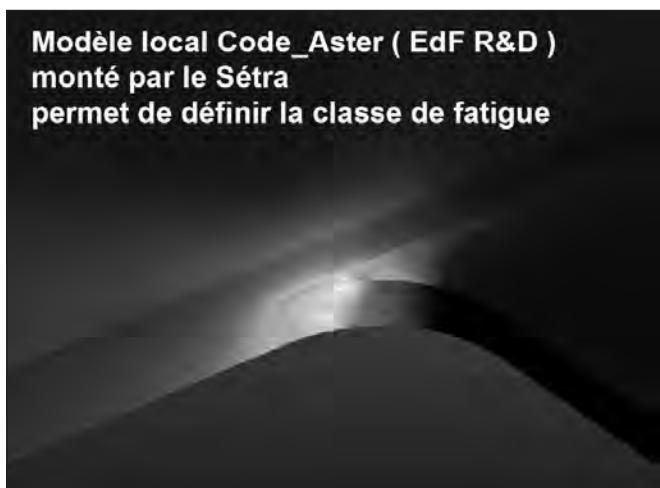
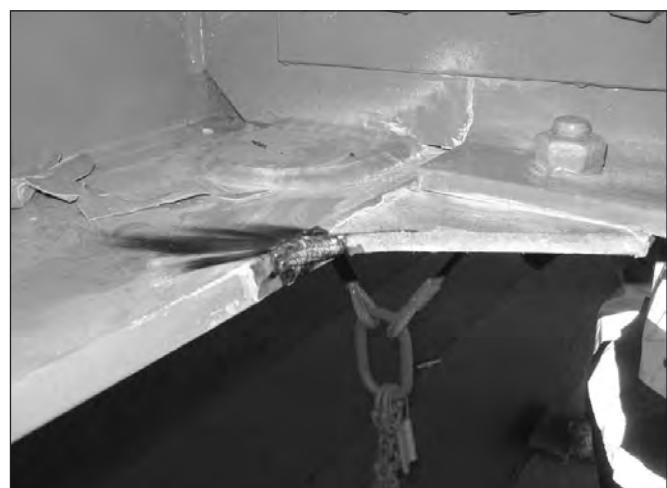
(logiciel libre d'EDF-R&D) a permis de préciser l'importance de la zone à traiter par le parachèvement. Cette zone est très limitée et correspond à la zone en clair de la figure 12.

Ce modèle Aster a aussi permis d'évaluer la classe de fatigue avant traitement : pour un rayon de 42 mm la classe de fatigue au sens de l'eurocode 3 est la classe 60 MPa.

Figure 12 : Détermination par Code_Aster des zones à risques et traitement T.I.G.

Le parachèvement par refusion T.I.G. améliore la classe de 10 MPa environ en supprimant les imperfections locales liées à la technique de découpe des tôles. Il n'a pas été nécessaire de traiter tous les goussets ou tous les abouts de semelles additionnelles, mais seulement ceux qui présentent des irrégularités importantes de géométrie ou bien qui sont sollicités en fatigue par les charges routières comme les calculs du Cété le font apparaître.

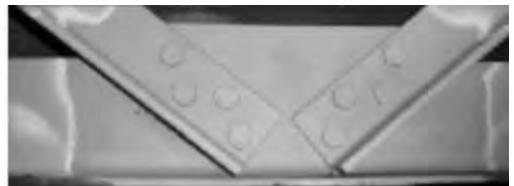
3 - décapage

Figure 13 : Nœud d'entretoise : état initial – après avivage – après décapage

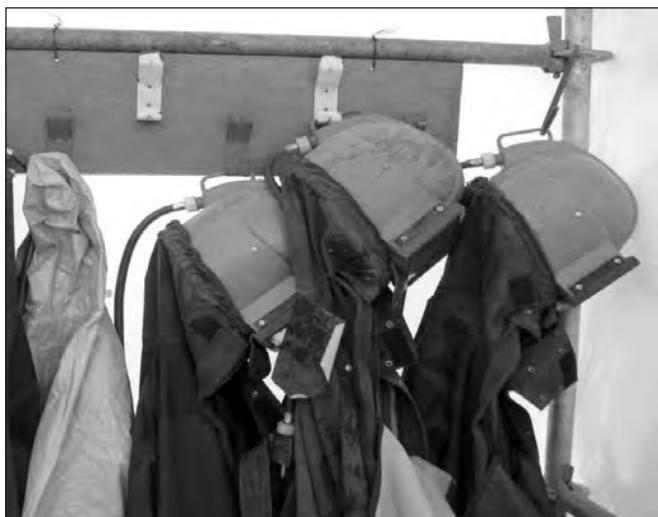
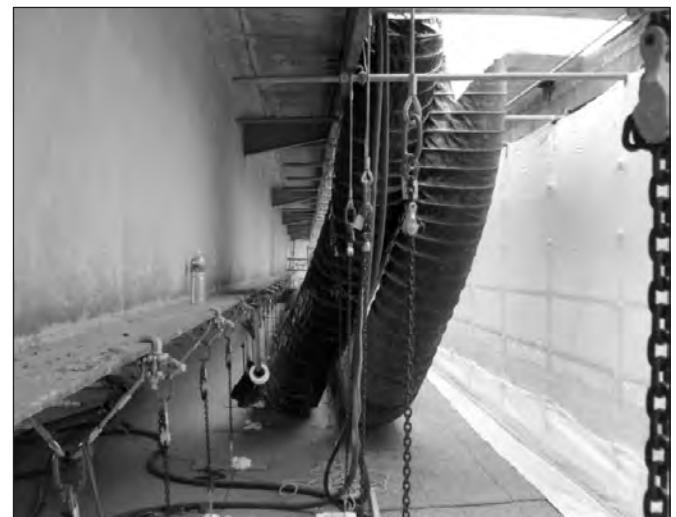
Figure 14 : Vestiaire et masques pour l'hygiène et la sécurité, confinement du chantier pour l'environnement.

- des systèmes bien dimensionnés d'aspiration et de ventilation sont un point essentiel pour répondre au souci prioritaire d'éviter toute intoxication au plomb,
- port de masques sur chantier,
