LE MYSTÈRE DE LA PRÉCONTRAINTE BRUYANTE DE CERTAINS VIADUCS ANCIENS ENFIN PERCÉ !

II. LES VIADUCS À PRÉCONTRAINTE BRUYANTE

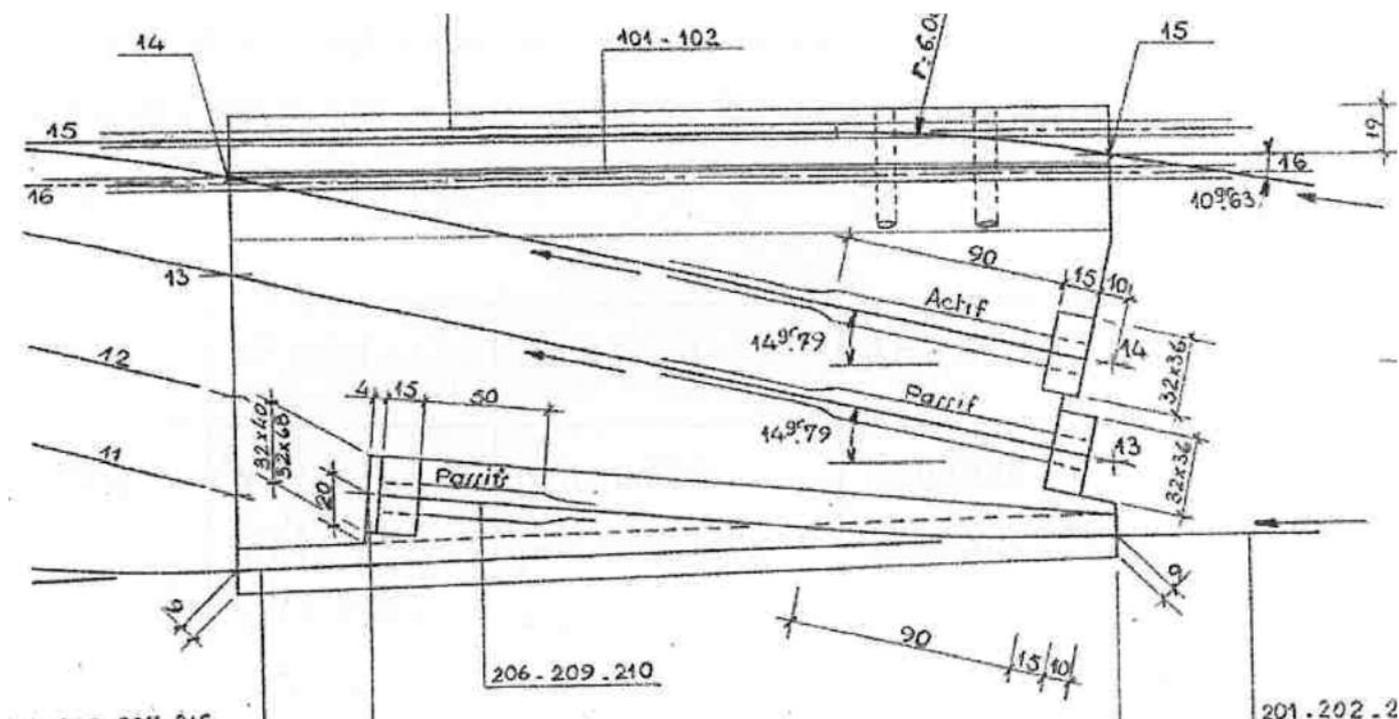
Figure 1 : ancrage des câbles de fléau.

En 1988, dix ans après la mise en service, des bruits secs, audibles, générés au passage de surcharges ont été constatés essentiellement dans 2 zones d'ancrage des câbles de fléau (à droite dans le dessin ci-dessous).

Les émissions acoustiques semblaient avoir pour origine les zones d'ancrage des câbles de fléau et leur apparition paraissait être corrélée à celle de surcharges :

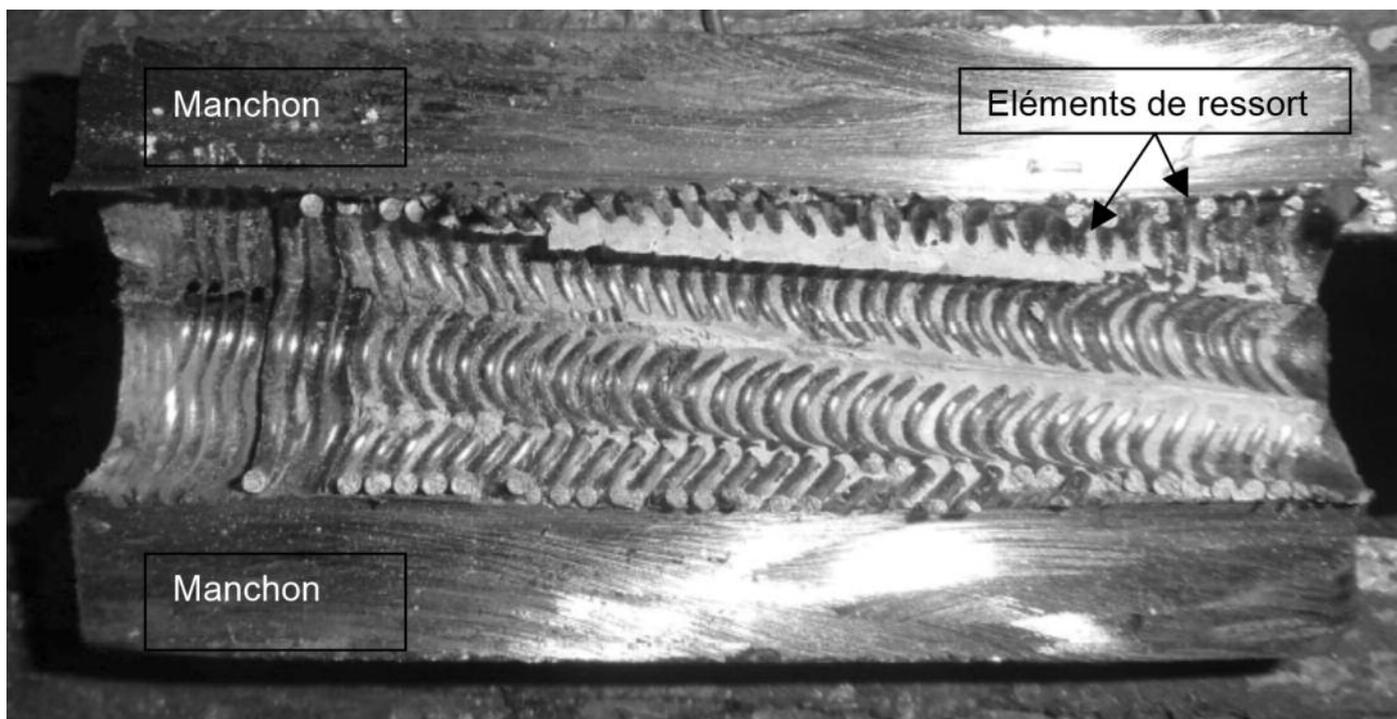
Photo 2 : Coupe d'un manchon montrant les incrustations dans celui-ci.

Plusieurs centaines de milliers d'incrustations existent dans un ouvrage car le ressort comprend 50 spires, chaque

toron comprend 7 fils, chaque câble comprend au moins 7 torons et l'ouvrage comprend un grand nombre de câbles...

Les contraintes dans la structure au droit des ancrages des câbles de fléau sont susceptibles de très faibles variations mais répétées sous les effets des convois et des gradients thermiques.

Ces variations sont communiquées à des parties déjà localement plastifiées (au droit des incrustations) et soumises à des tensions élevées (car il n'y a pas de pertes de précontrainte à l'ancrage dans ce système).

On peut alors craindre une rupture par fatigue en grand nombre de cycles mais d'amplitudes excessivement faibles car les ancrages concernés se situent à proximité du centre de gravité de la section.

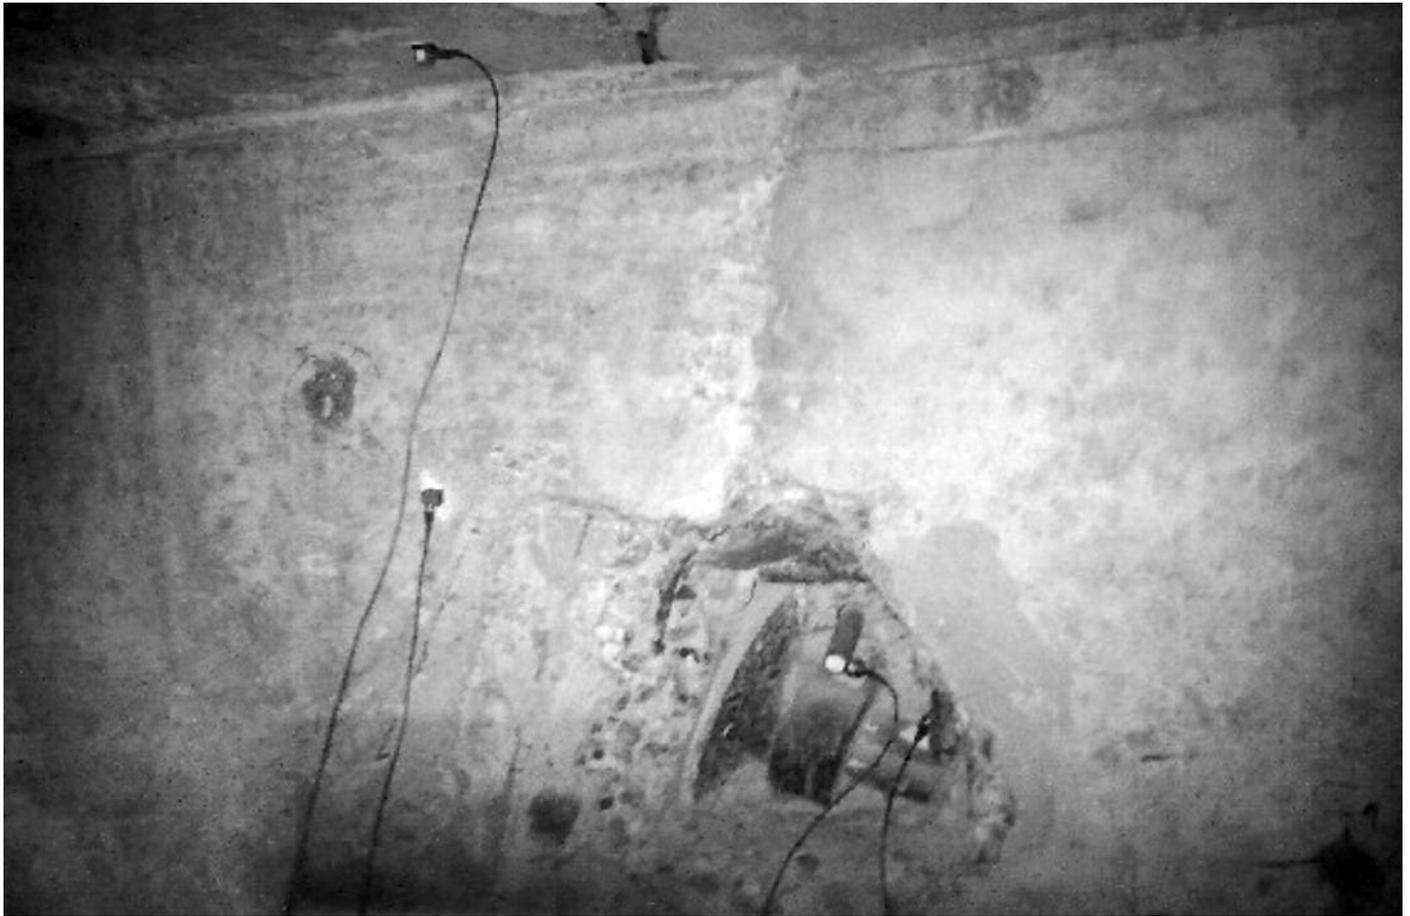
Photo 4 : recherche de la zone d'émission à l'aide d'accéléromètres sur le béton et sur l'ancrage qui a été dégagé du béton.

- le bruit provient de l'ancrage bas des câbles de fléau de l'âme « voie lente » de la travée de rive, mais il est difficile d'en dire plus. En tout cas, il ne vient pas du câble qui pourrait faire guide d'onde ;

– les accélérations mesurées sont très variables (0.5 g à 10g).

Sur cette base, un focus a été réalisé avec des accéléromètres placés sur l'ancrage ; il a confirmé que l'émission provenait bien de la zone de manchons et non du câble.

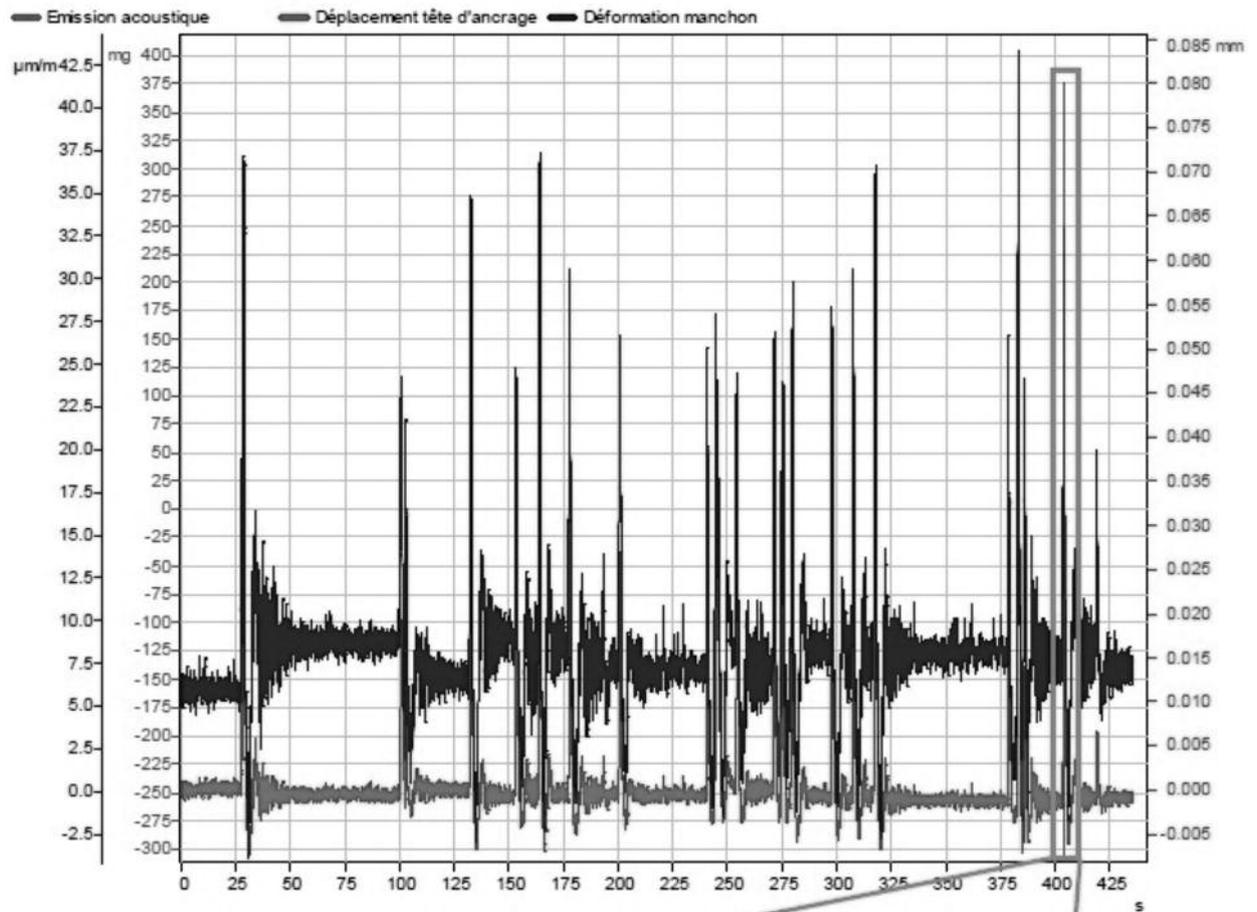
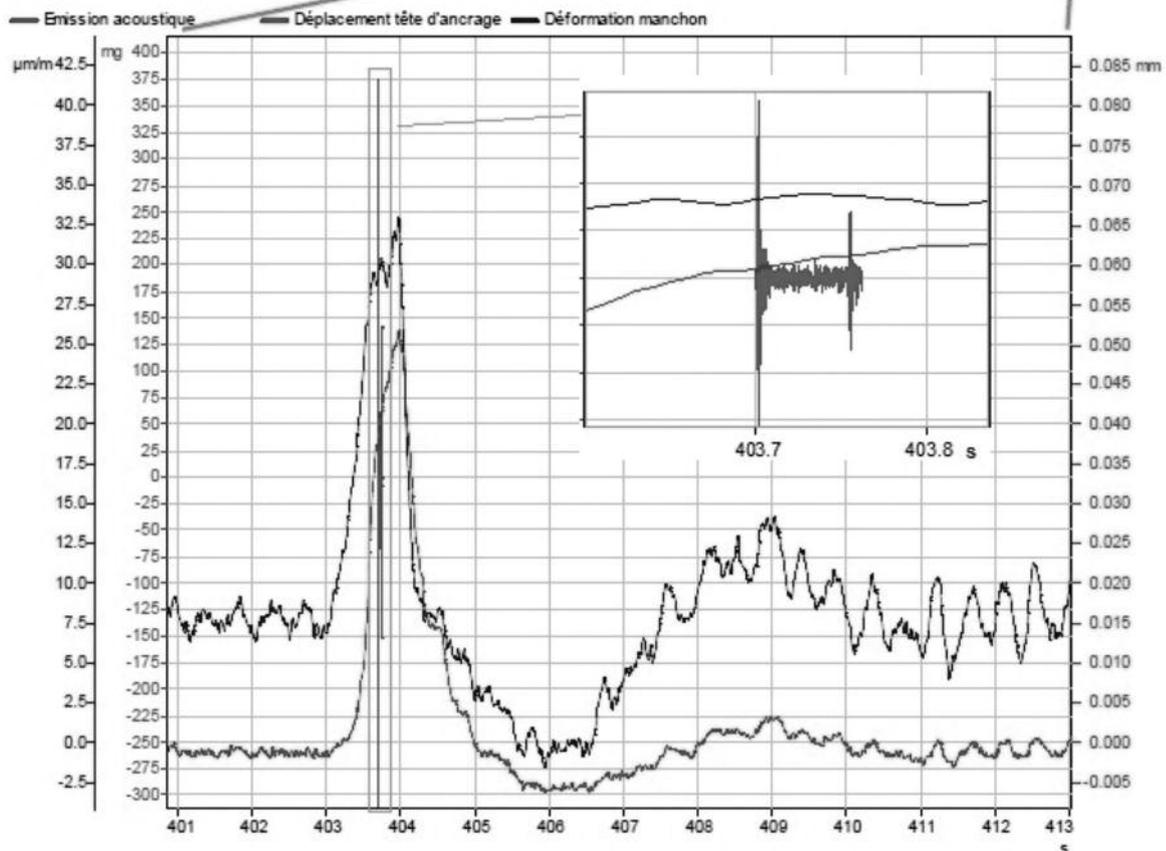
Déplacements de la tête d'ancrage au passage d'un poids lourd et déformations simultanément enregistrées sur le manchon.

Les déformations enregistrées sur le manchon (en bleu sur le graphique ci-dessus) sont synchrones avec les déplacements de la tête d'ancrage (en rouge) .

La forme de la relation déplacement en fonction du temps est en bonne corrélation avec la forme de la ligne d'influence des moments fléchissants dans la section. En d'autres termes, le déplacement de la plaque et la déformation sont bien liés à la flexion d'ensemble de la structure sous surcharges.

Le graphique ci-dessus représente en vert les accélérations relevées lors du passage d'un poids lourd sur le pont. Elles ne se produisent que si le déplacement est suffisamment important (ici de l'ordre de 40 microns).

Le bruit est caractérisé par deux émissions séparées par environ 0.05 secondes, soit 1.30 m parcourus à 90 km/h. Elles peuvent évoquer le passage d'essieux dans la section. On déduit de ce qui précède que l'origine des bruits est à rechercher dans le déplacement de la plaque d'ancrage.

On comprend alors bien que la précontrainte de renforcement comprimant les zones de "battement d'ancrage" fait disparaître les bruits.

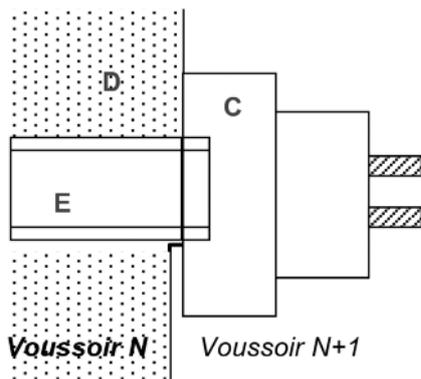
Les plaques d'ancrage (C.) devraient être en contact parfait avec leur support qui est le dé (D) en béton préfabriqué. Ce n'est pas le cas en partie inférieure sur le dessin.

La plaque métal "baille" sur son support, il y a un « défaut de conjugaison ».

Ce défaut du voussoir N n'est pas comblé lors de la mise en tension du câble ni lors du bétonnage du voussoir N+1. Les surcharges (thermiques, trafic) induisent des variations de déformation induisant d'infimes déplacements de la plaque d'ancrage.

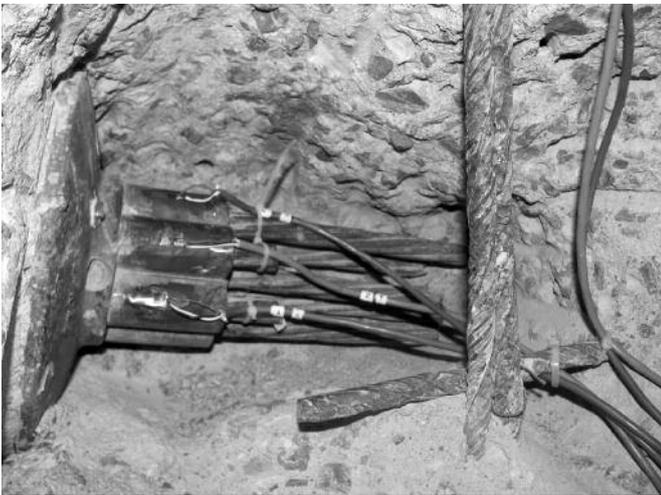
Photo 8 : Mesures de déformation in situ.

On a relevé des variations de déformations sur manchons de l'ordre de $40 \cdot 10^{-6}$, celles-ci étant synchrones avec les déplacements et les bruits.
