AUTOROUTE A26 : BILAN DE 25 ANS DE GESTION PATRIMONIALE DE 253 OUVRAGES D'ART POTENTIELLEMENT AFFECTÉS PAR DES RÉACTIONS DE GONFLEMENT INTERNE

HIGHWAY A26: 25 YEARS MANAGEMENT OF 253 BRIDGES POTENTIALLY AFFECTED BY INTERNAL SWELLING REACTIONS

BROUXEL Marc*, SERGENT Grégoire **, JEANJEAN Yannick * et Bruno GODART******

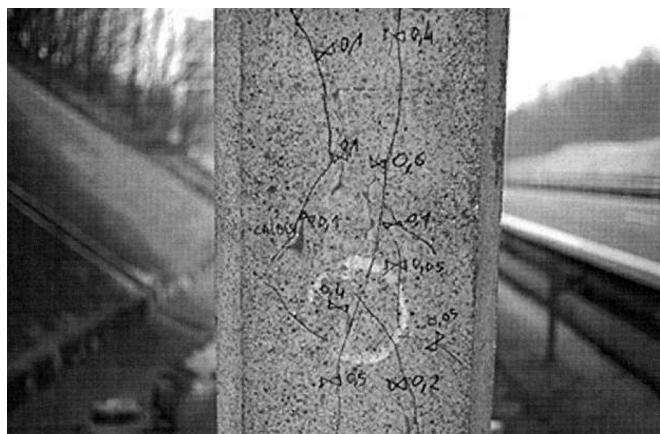
- Le sommet des piles sous appuis ou bossages (fissures verticales de moins de 1mm avec faïençage centimétrique).

- La mi-hauteur des piles (faïençage centimétrique ou décimétrique).

Figure 2 : Faïencage d'une pile de pont.

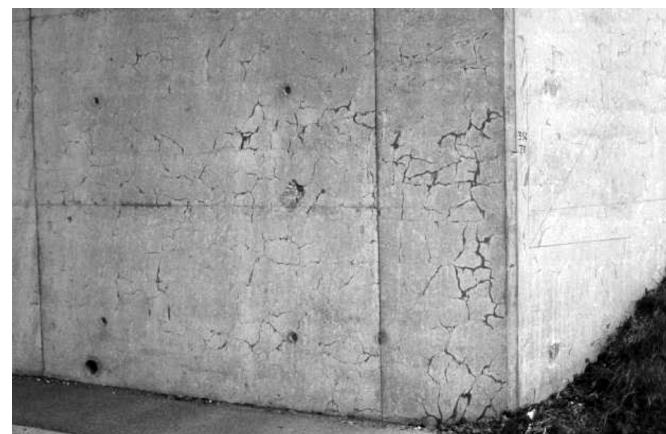
Figure 3 : Vue de détail du faïencage.

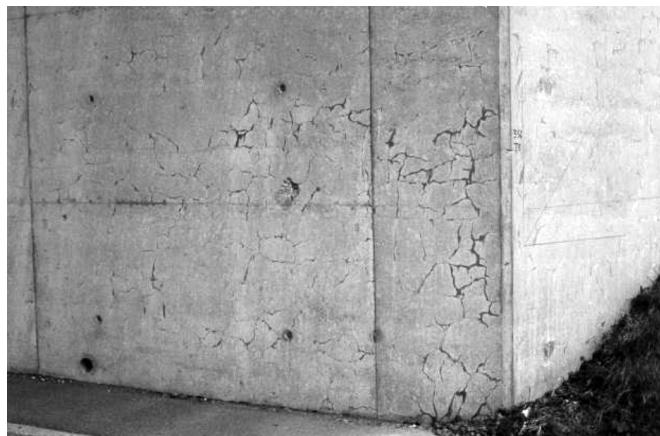
- Les piédroits (fissures verticales, faïençage au droit des infiltrations sous le terre-plein central).

- Les murs en retour (faïençage centimétrique).

Figure 4 : Faïencage du piédroit et du mur en retour.

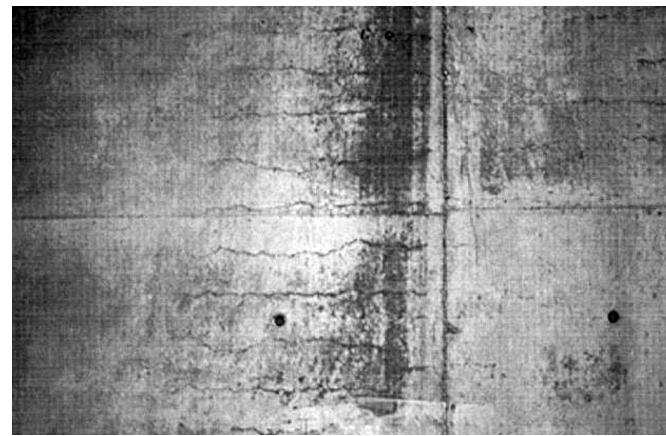
Figure 5 : Faïencage du piédroit sous le terre-plein central.

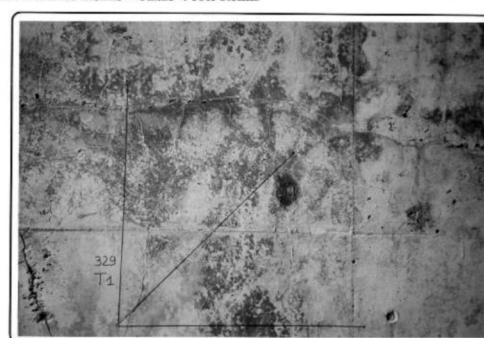
Le suivi de la fissuration des ouvrages a été réalisé par la méthode des trièdres (Figure 6, méthode LCPC : mesures du nombre et des ouvertures des fissures sur les axes verticaux, diagonaux et horizontaux de trièdres installés sur les parements des ouvrages). Ce suivi a été mis en place par Concrete pour les ouvrages des groupes 1 et 2 et a été

Figure 6 : Indice de fissuration du PI 329.

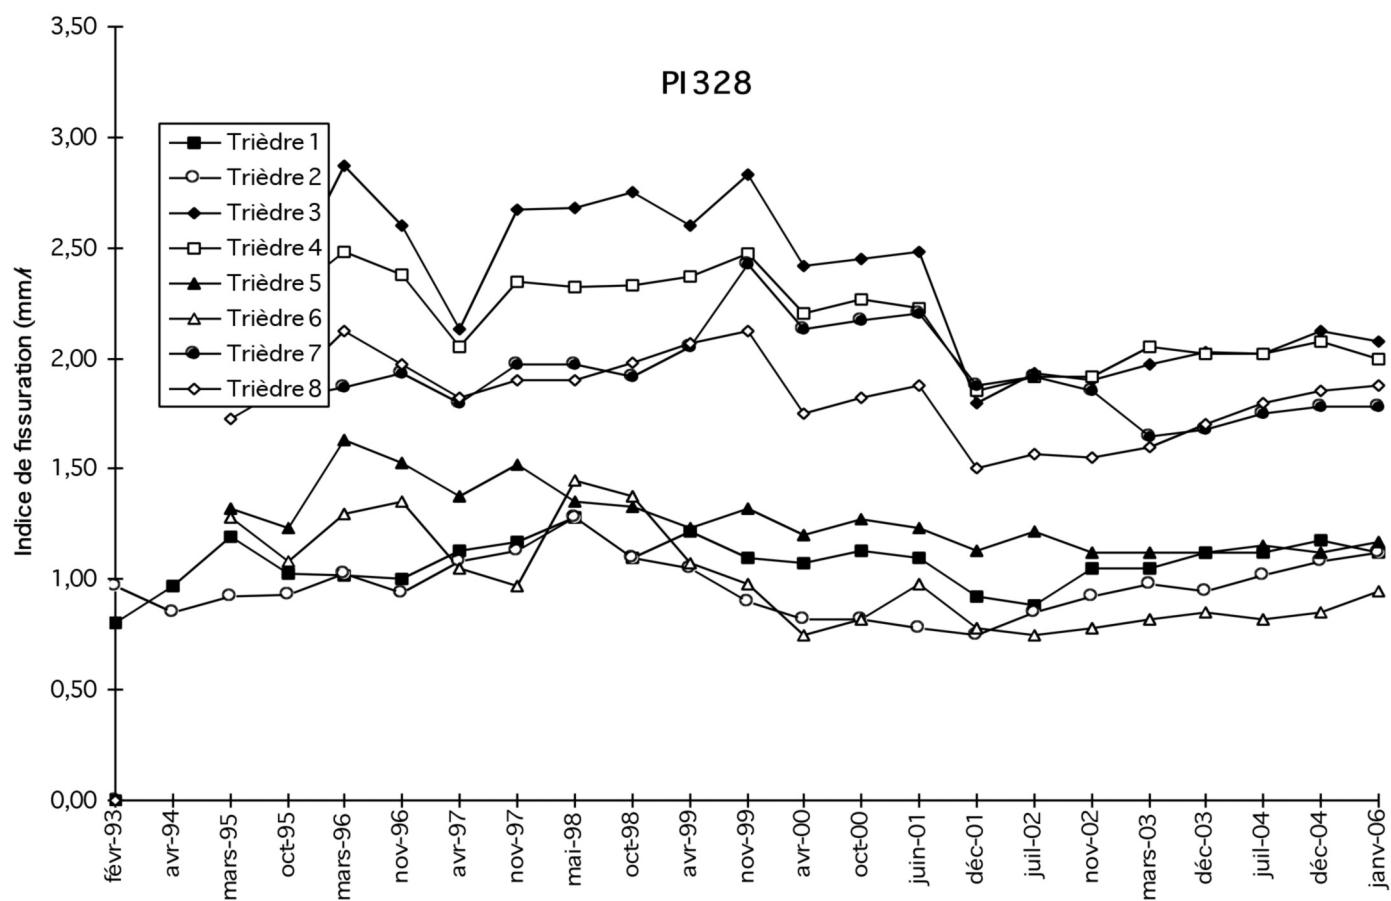
Il a ainsi été possible de montrer que certains ouvrages, pourtant bien dégradés, ne montraient pas d'évolution de leurs indices de fissuration. C'est le cas du PI 328 (Figure 7) qui a servi d'ouvrage test pour effectuer notamment des essais sur les produits d'imperméabilisation.

Figure 7 : Évolution de l'indice de fissuration du PI 328 entre 1993 et 2006.

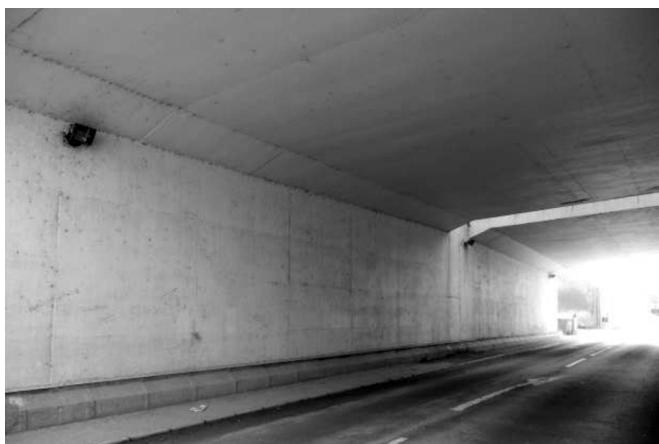
Figure 8 : Piédroits du PI 328 revêtus par un produit à base de styrène-butadiène.

- 2003 : PI 363 et PI 365,
- 2006 : PI 328 (sur un seul piédroit du fait de l'absence d'évolution de la fissuration).

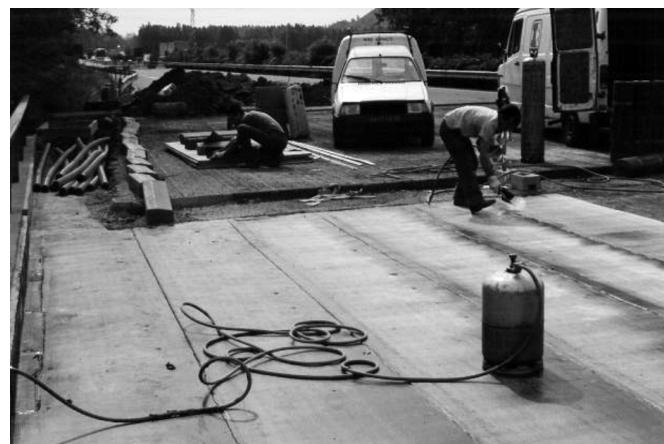
Figure 9 : Réfection de l'étanchéité du tablier du PI 328.

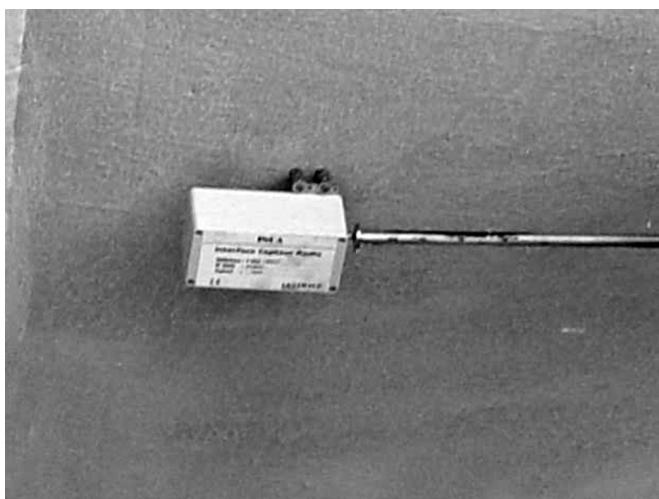
Figure 10 : capteur de déplacement à l'extrémité d'une barre de mesure.

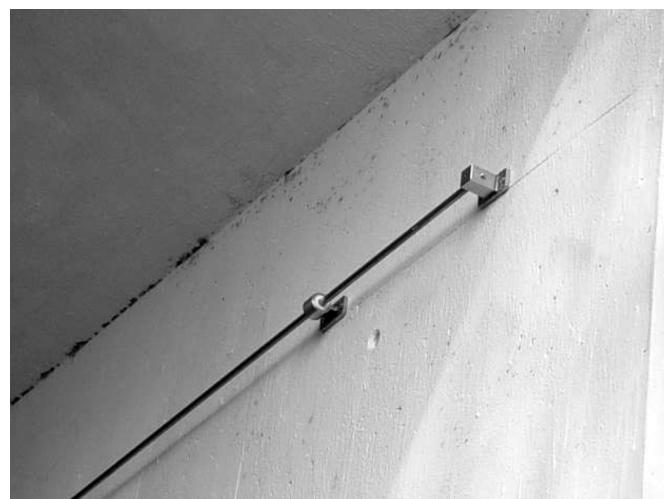
Figure 11 : Barre de mesure fixe à une extrémité.

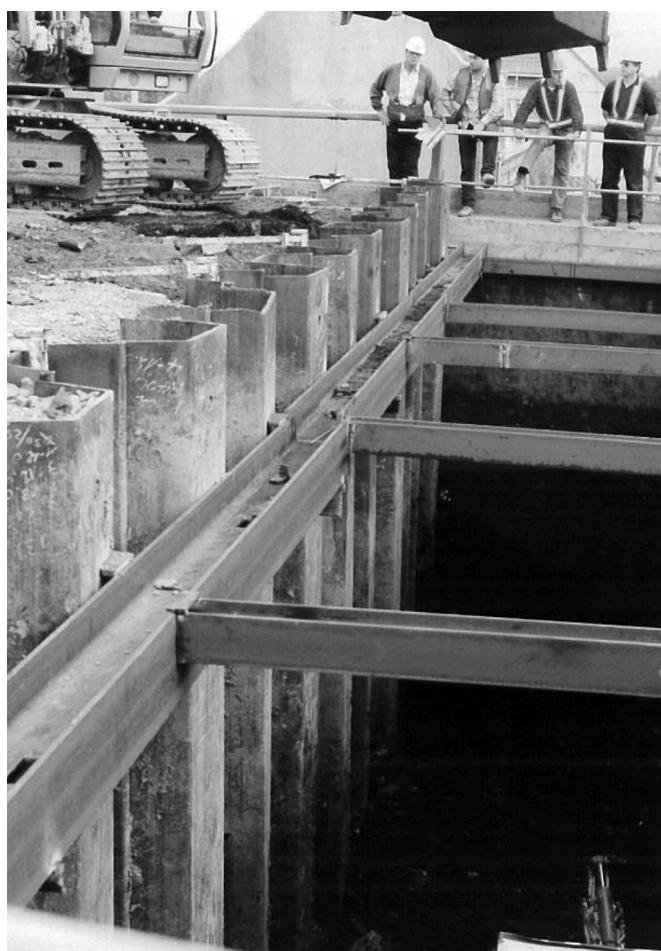
Pour ce faire, en 1993, un rideau de palplanches a été battu 3 mètres derrière l'ouvrage (Figure 12) et le remblai constitué de schistes noirs et de schistes rouges a été retiré à la pelle mécanique (Figure 13). Après décapage haute

Figure 12 : Rideau de palplanches à l'arrière du piédroit.

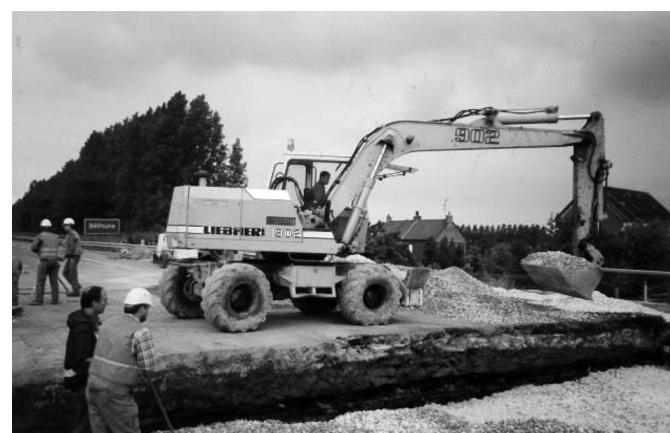
Figure 13 : Retrait du remblai à la pelle mécanique.

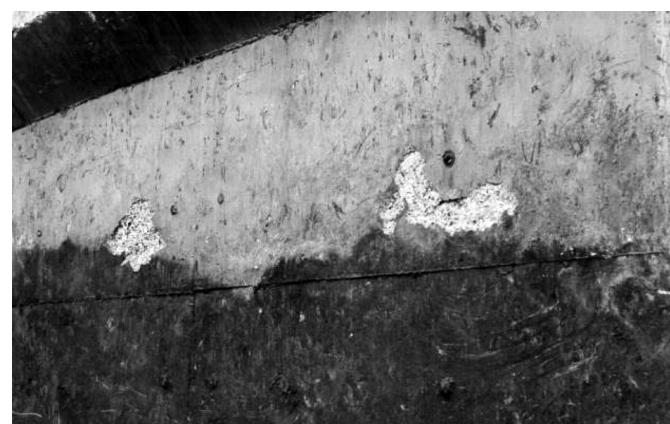
pression, il a été possible de procéder à l'inspection du parement. Il est apparu quelques désordres ponctuels (béton pulvérulent), notamment à l'interface schistes noirs – schistes rouges (Figure 14), mais aucun faïencage caractéristique de l'alcali-réaction ou de l'attaque sulfatique n'a été observé sur le parement intérieur, à la différence du parement extérieur. Cette information, capitale, a permis de valider le traitement envisagé, à savoir réaliser uniquement une imperméabilisation des parements exposés à l'air et à l'eau.

Figure 14 : Parement du piédroit côté remblai après décapage des terres.

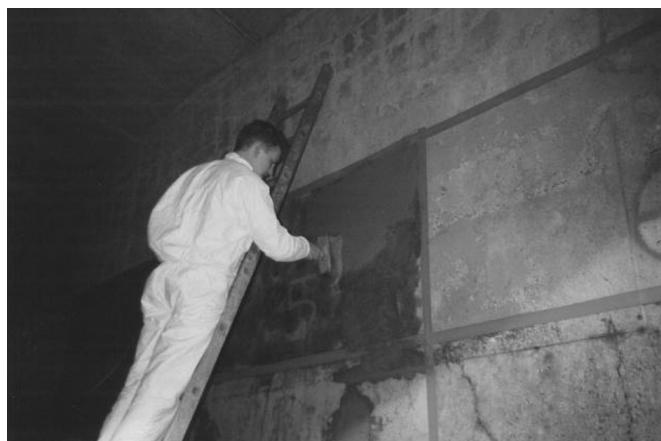
Figure 15 : Application d'un liant hydraulique modifié sur une zone test du PI 328.

Ces essais ont permis de confirmer que les liants hydrauliques modifiés étaient parfaitement adaptés pour ralentir les phénomènes de gonflements résiduels liés à l'alcali-réaction et/ou à l'attaque sulfatique. Ils ont également confirmé que le produit de la société Décadex pouvait, grâce à sa très forte élasticité et à son imperméabilité, répondre aux critères imposés par les pathologies affectant les ouvrages d'art de la SANEF. À ce jour, les produits mis en œuvre à la SANEF depuis plus de 20 ans sont le Masterseal de la société BASF et le Décadex de la société Pentagon.

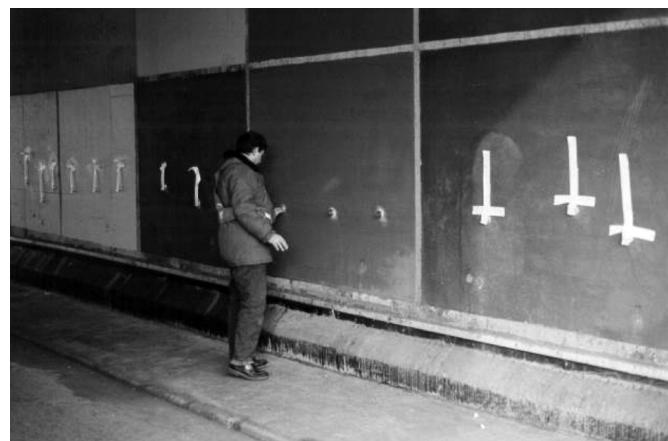
Figure 16 : Essais d'adhérence.

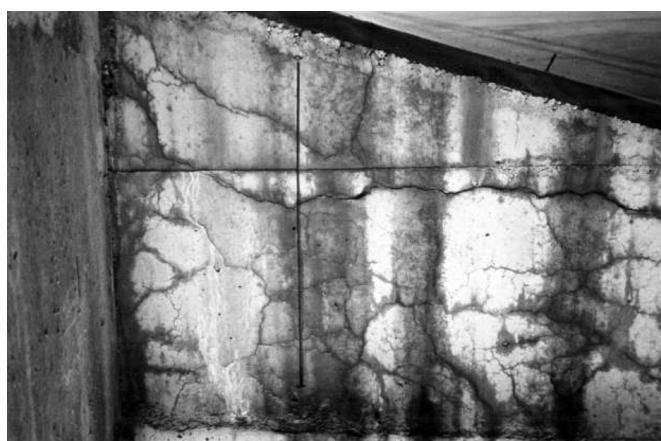
Le PI361 (district de Saint Omer) présentait un tablier fortement fissuré (fissuration horizontale dans l'épaisseur et faïençage dans la masse, figures 18 et 19). Le diagnostic matériau a confirmé l'existence d'une alcali-réaction avec toutefois des potentiels limités d'expansion dans le temps. Il a donc été décidé, comme pour tous les ouvrages fortement dégradés, de mettre en œuvre un revêtement d'étanchéité sur les parois en contact avec l'environnement ainsi

Figure 18 : Tablier fortement faïencé du PI 361.

que sur le tablier (réfection de l'étanchéité sous chaussée). Toutefois, étant donné le niveau de fissuration anormalement élevé de l'ouvrage, il a également été décidé d'effectuer un essai de chargement des deux tabliers de l'ouvrage. Un premier essai de chargement a été réalisé en 1995. Quatre points de mesure supplémentaires ont été effectués en plus du point situé au centre de l'ouvrage (cas de charge réglementaire de référence). L'objectif était notamment de vérifier les effets des désordres liés à l'alcali-réaction dans la partie la plus abîmée du tablier (partie centrale côté terre-plein central). Cet essai de chargement a permis de montrer :

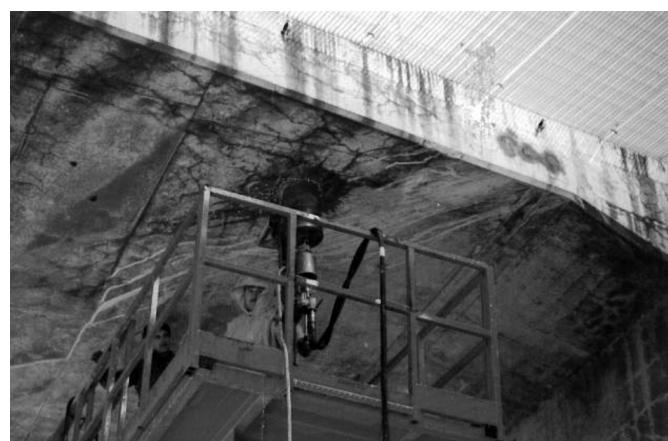
Figure 19 : Prélèvement par carottage (à noter la fissuration horizontale du tablier).

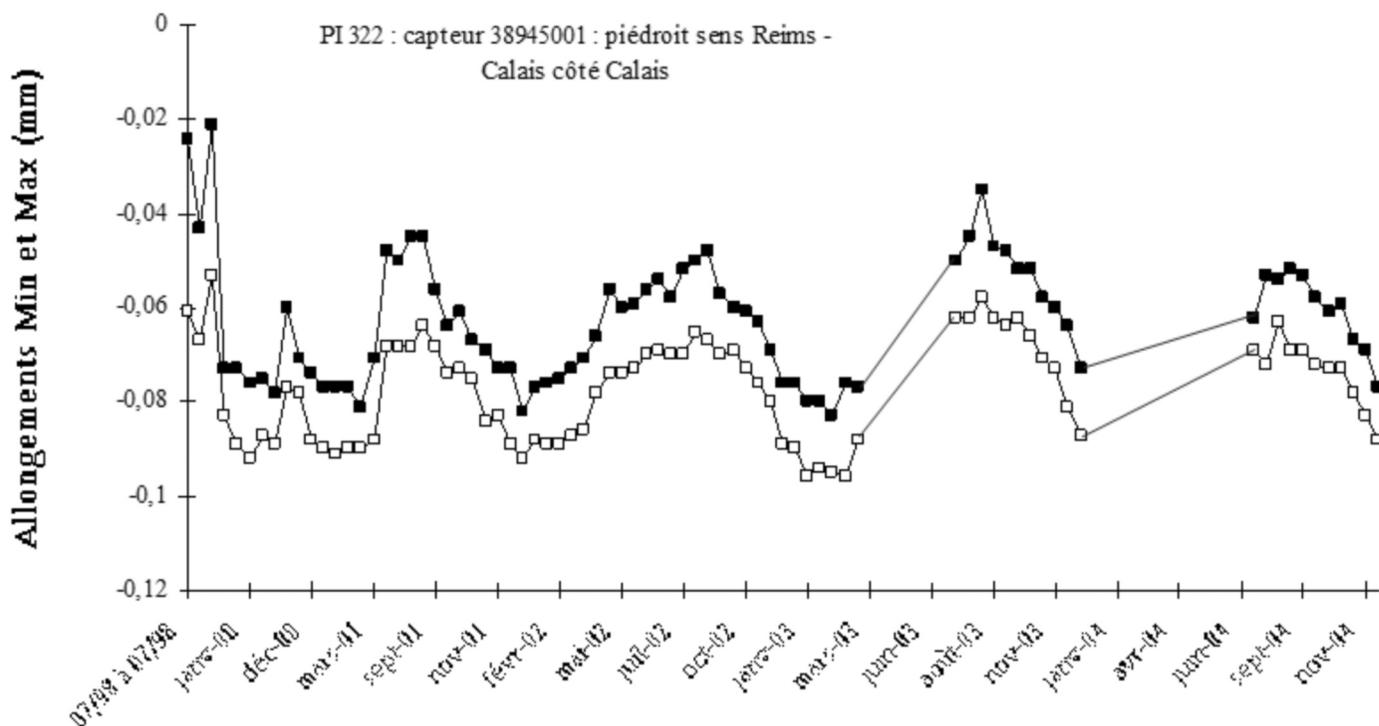
Figure 20 : Synthèse des résultats obtenus entre 1998 et 2004. Seule la valeur maximale par période de 24h est présentée.

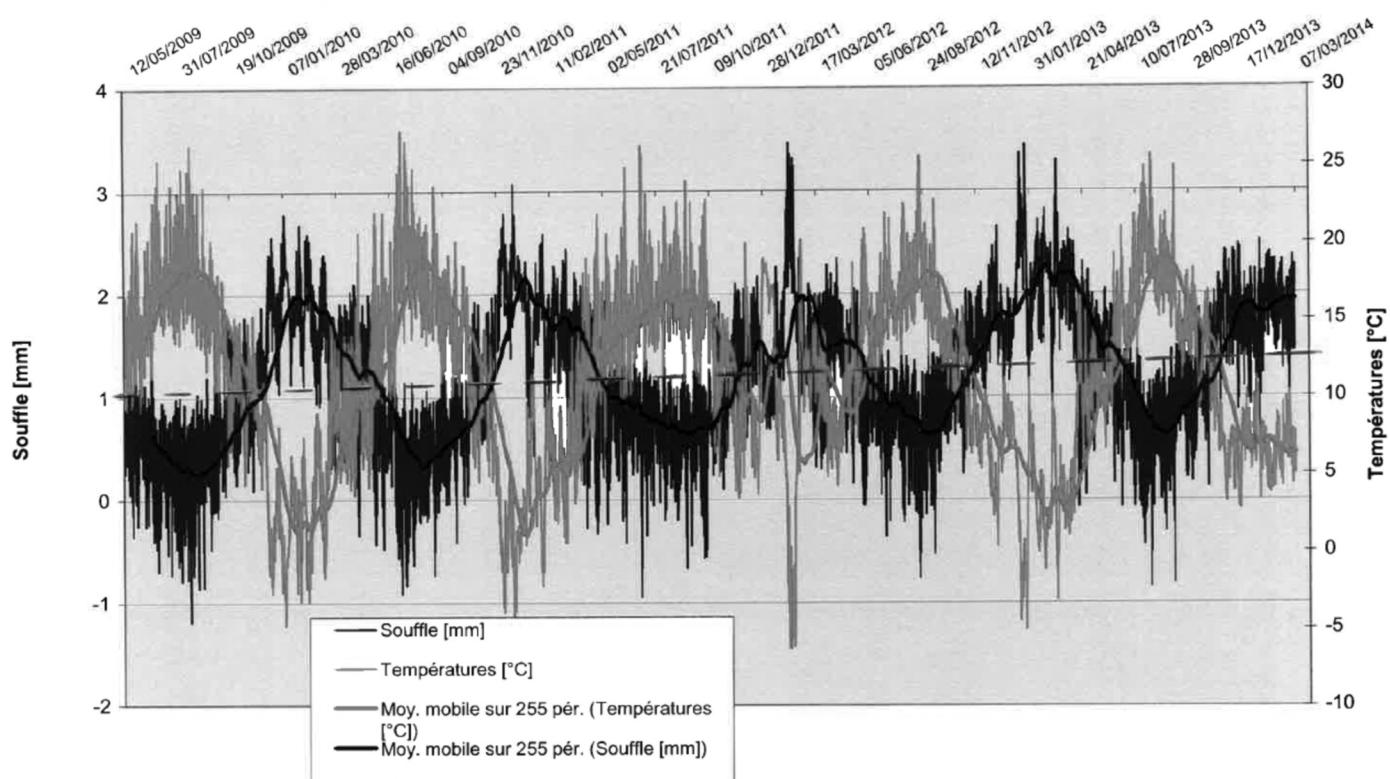
PI 354 - Capteur 2302

Figure 21 : Instrumentation du PI 354 entre 2009 et 2014.

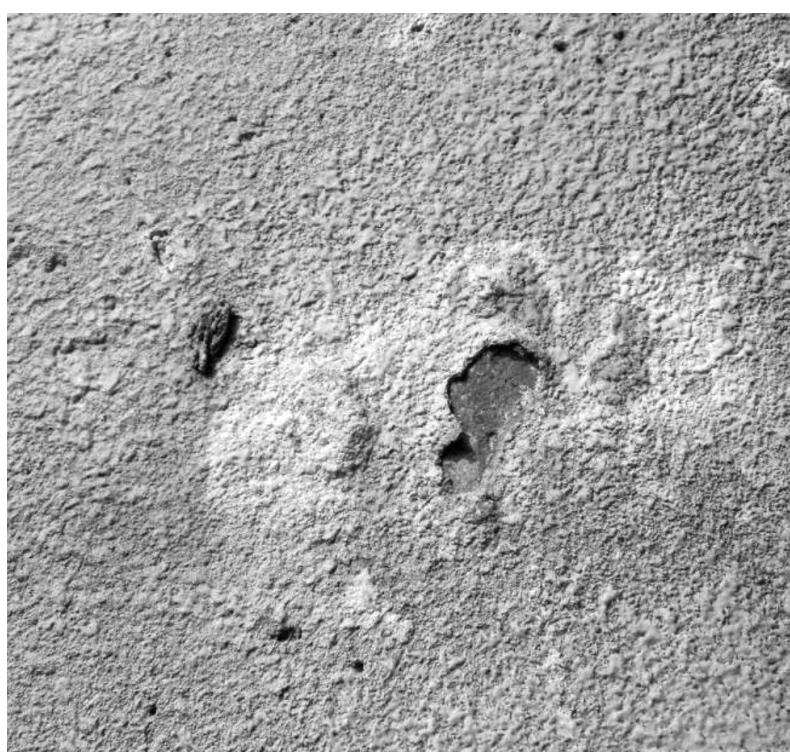
Le PI 361, qui a montré une légère augmentation de la flèche du tablier lors de l'essai de chargement de 2007, devra faire l'objet d'un nouvel essai de chargement en 2017. On note également une dégradation de plus en plus importante du revêtement d'imperméabilisation (Figure 22). Une réfection de ce revêtement est à prévoir d'autant plus qu'il a bientôt 20 ans.

Figure 22 : Cloquage du revêtement du PI 361.

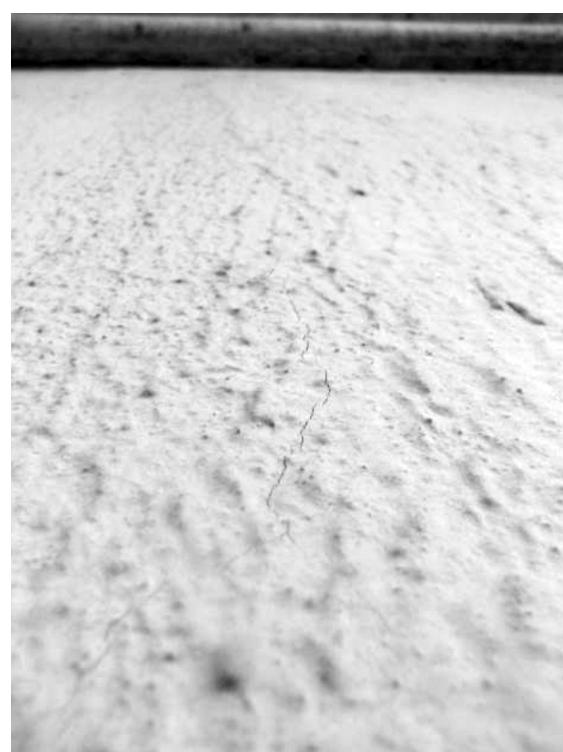
Le PS 357 montre une évolution significative (capteurs sur barres horizontales de 2 m) et son revêtement est fissuré en plusieurs points (figure 23). Des investigations complémentaires sont à prévoir sur cet ouvrage :

Figure 23 : Fissuration du revêtement du PS 357.

- Carottage au droit d'une fissure pour déterminer sa profondeur et la comparer à l'enrobage,
- Décapage horizontal du revêtement sur une bande de 10 cm de large pour mesurer l'ouverture des fissures,
- Essais d'expansion résiduelle,
- Mesure de la résistance mécanique du béton,
- Mesure du module d'élasticité du béton.
