Diagnostic, réparation et maintenance

PRÉSENTATION DES PREMIERS RÉSULTATS DE L'EXPÉRIMENTATION DE LA POUTRE DU VIPP DE CLERVAL

PRESENTATION OF THE INITIAL RESULTS OF THE TESTS ON THE PRECAST, PRESTRESSED CONCRETE BRIDGE BEAM OF THE VIADUCT FROM CLERVAL

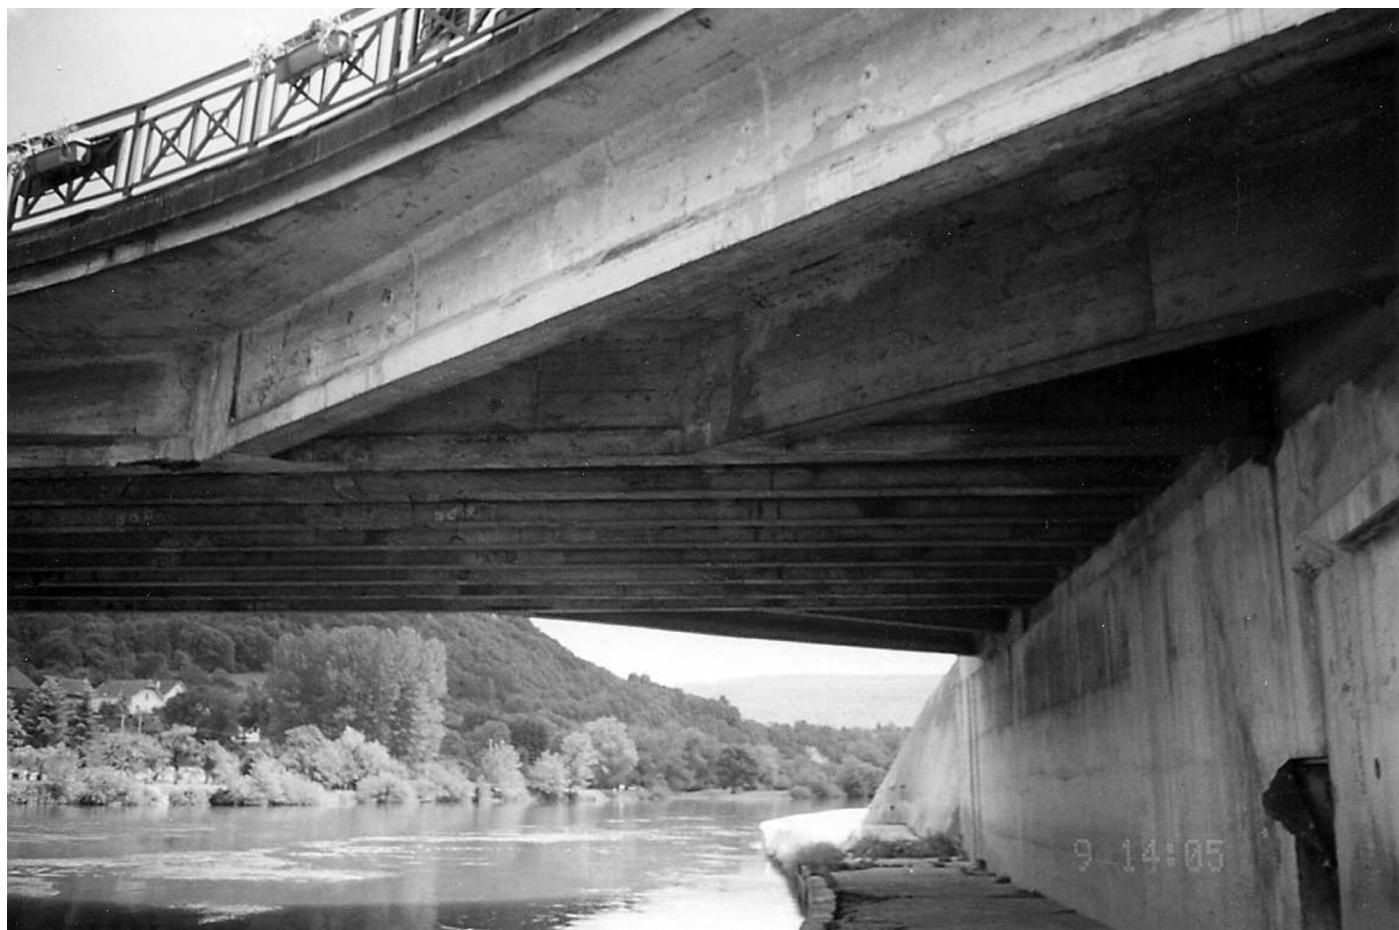
Le laboratoire d'Autun a alors récupéré la poutre de rive amont de la travée Rive Droite (longueur de 30 m et hauteur d'1,30 m), poutre endommagée puisque présentant avant la démolition de l'ouvrage deux fissures de flexion d'ouverture maximale de 0,2 mm (sections dénommées par la suite S2 et S4). Il est à signaler que cette poutre, qui supportait à son extrémité côté Rive Droite un élargissement du pont, n'est longitudinalement ni symétrique en coffrage, ni symétrique en câblage de précontrainte. Cette poutre a été stockée de 2002 à 2014 sur un site extérieur à proximité d'Autun.

Vue de la poutre de rive amont et de la structure de l'élargissement en extrémité Rive Droite de l'ancien pont de Clerval sur le Doubs.

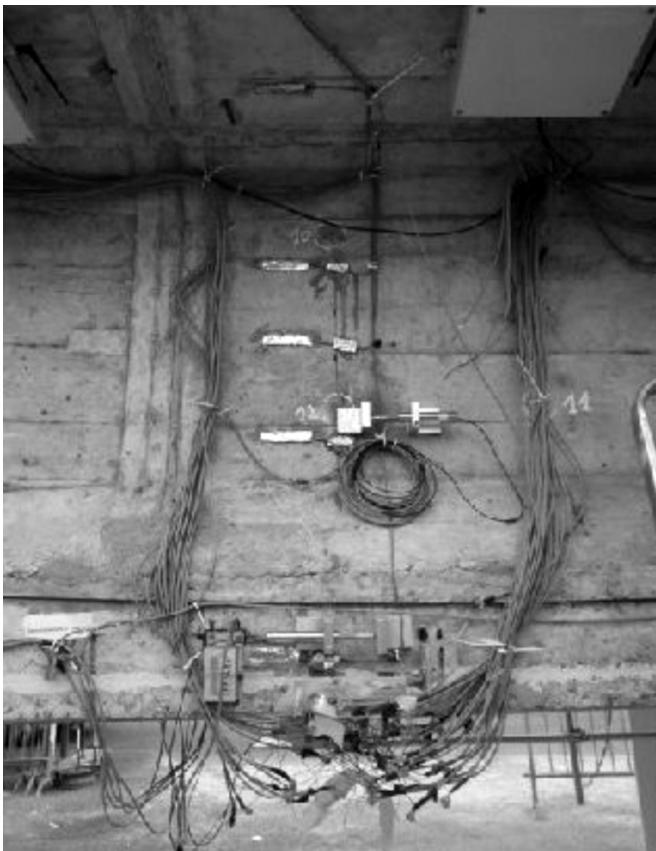
Instrumentation de la section S4 : 12 capteurs de déplacement, 13 jauge béton, 3 jauge acier, 49 jauge composite...

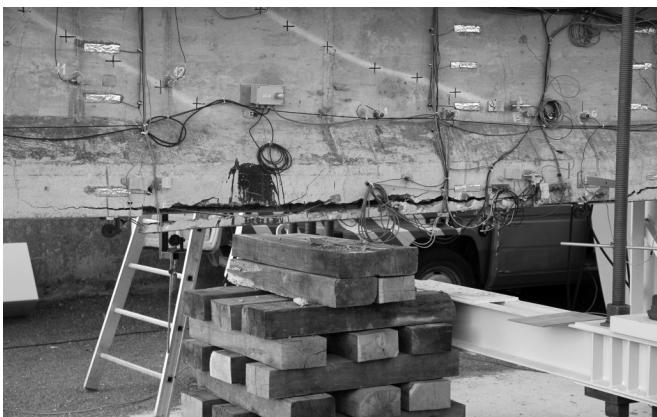
1. première rupture des renforts composites collés latéraux de la première phase de renforcement vers 17h15 par délamination du béton d'enrobage des câbles de précontrainte entre les sections S2 et S4 (délamination initiée au niveau de la section S2, en raison du tronçonnage partiel réalisé des renforts) : force maximale = **614 KN**, flèche maximale = **20,4 cm** ; par la suite, l'effort mobilisé pour le chargement n'a cessé de décroître ;

Première rupture des renforts composites collés latéraux de la première phase de renforcement.

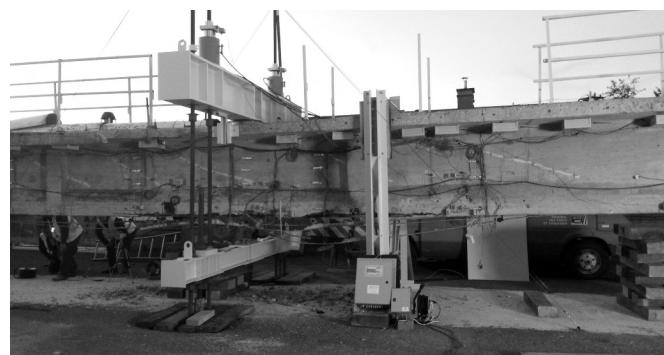
2. seconde rupture des renforts composites collés notamment renforts centraux de la seconde phase de renforcement vers 17h50 par délamination du béton d'enrobage des câbles de précontrainte entre les sections S2 et S4 et décollement des renforts centraux sur une longueur importante “à l’arrière” de la section S2, ainsi qu’au delà de la section S4 : force = **588 KN**, flèche maximale = **26,3 cm** ;

Seconde rupture des renforts composites collés notamment renforts centraux de la seconde phase de renforcement.

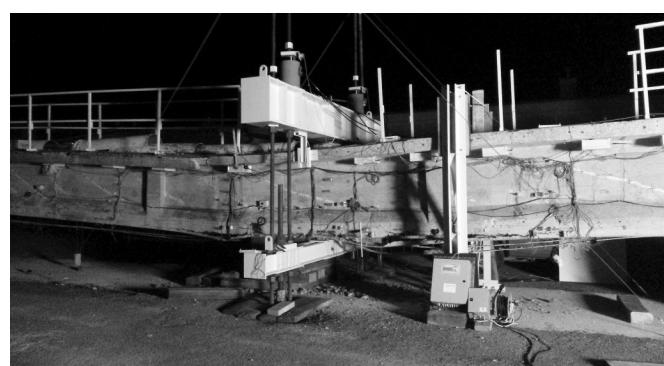
3. rupture définitive de la poutre en section S2 vers 19h20 pour une flèche maximale de l'ordre de **40 cm** : fracture verticale remontant dans la table supérieure à quelques centimètres seulement de la fibre supérieure.

Rupture définitive de la poutre en section S2.

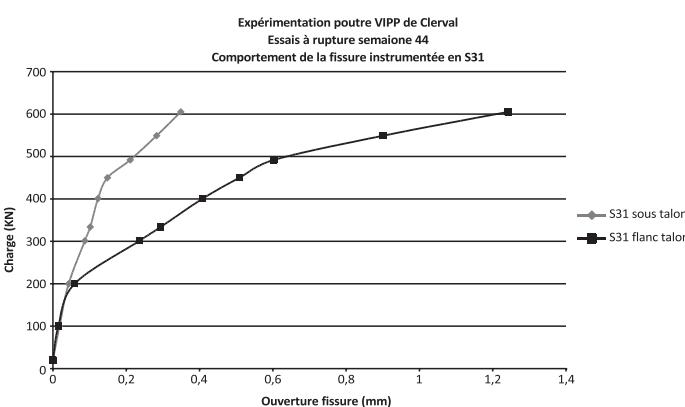
Ouverture S31 en fonction de la charge appliquée.

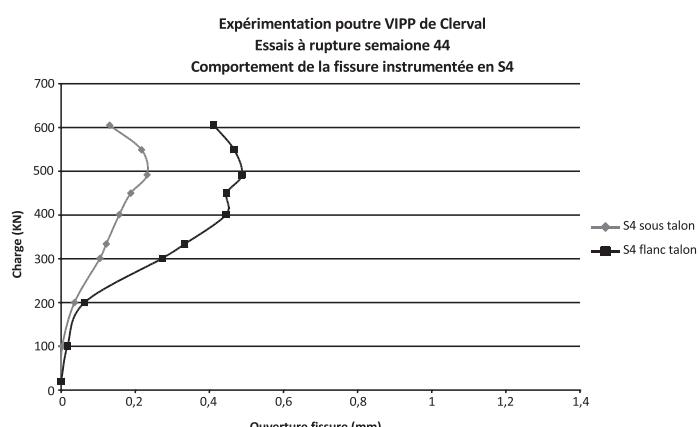
Ouverture S4 en fonction de la charge appliquée.

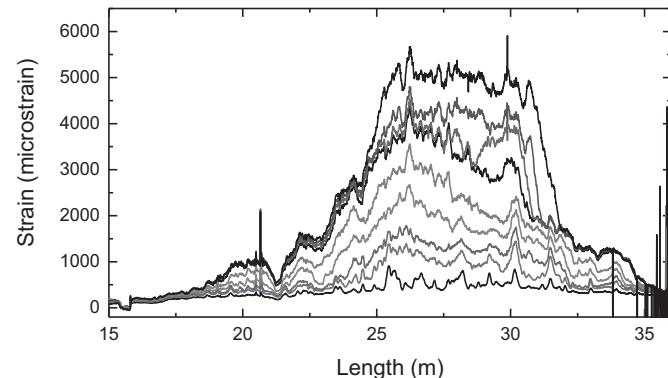
Déformations mesurées lors de différents paliers jusqu'à la rupture pour une fibre optique positionnée sur la lamelle inférieure d'un paquet de renforts.
Les abscisses 26 m et 30 m correspondent approximativement respectivement aux sections S4 et S2.
