Diagnostic, réparation et maintenance

DIAGNOSTIC ET RÉPARATION DE 4 VIADUCS MÉTALLIQUES EXCEPTIONNELS DE TYPE EIFFEL

DIAGNOSIS AND RESTORATION OF 4 EXCEPTIONAL EIFFEL-TYPE RAIL VIADUCTS

Cédric LAMARSAUDE¹, Renaud LECONTE², Christophe RAULET³, Claire DEFARGUES⁴

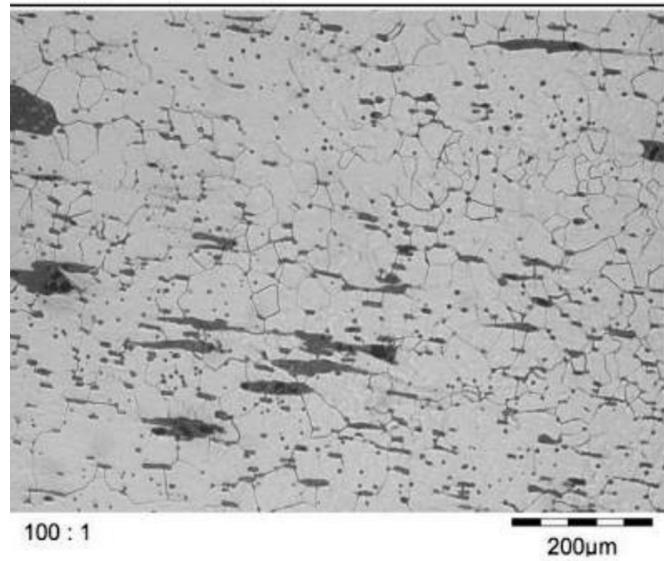
Figure 9 : Analyse des fers puddlés.

- le prélèvement d'échantillons et leurs analyses chimiques et mécaniques pour fiabiliser la connaissance des

matériaux en place (figure 9) et permettre la définition d'hypothèses réalistes pour la réalisation des études structurales,

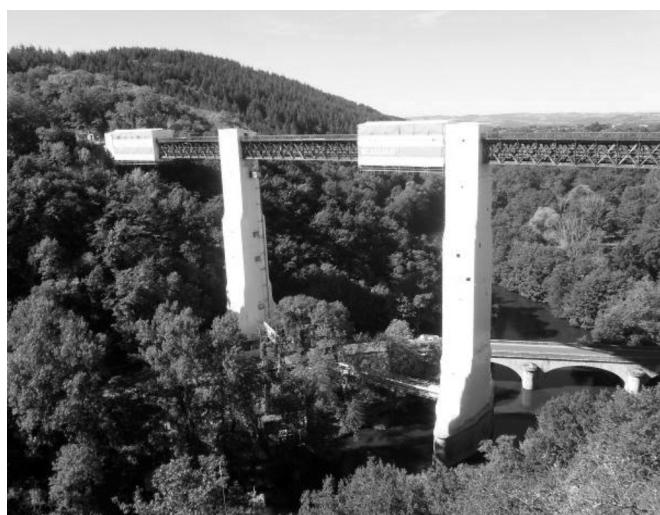
Figure 11 : Masque au vent généré par les confinements.

Les études engagées dans le cadre de cette variante ont mis en évidence la nécessité de réaliser des renforts provisoires au niveau des contreventements inférieurs du tablier (excès de compression et risque de flambement) par pinces et des zones de dédoublement des fûts des piles au droit des arbaliétries (traction excessive dans la fonte). Les piles en fonte ont été précontraintes partiellement de 80 tonnes avec un ancrage du dispositif dans la maçonnerie de 20 tonnes par fût.

l'objet de travaux de régénération et de remise en peinture au second semestre 2013. L'entreprise Lassarat était en charge de ce chantier sur une proposition de variante consistant à utiliser deux échafaudages roulants de 18 ml sur le tablier concomitamment au confinement total des deux piles (figure 11). La technique de l'abrasif perdu a été employée.

Enfin, une procédure de gestion spécifique des phénomènes de vent a été rédigée pour programmer le dé-confinement partiel d'urgence des échafaudages roulants au-delà d'une certaine vitesse de vent limite définie.

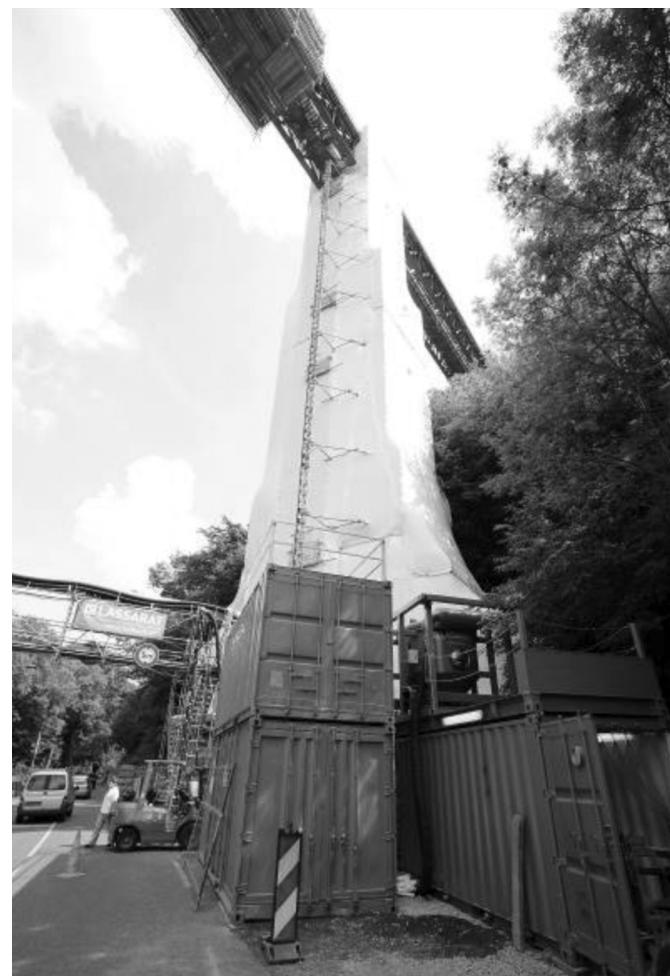
Figure 14 : Système de sablage.

Lors des épreuves de convenance, une difficulté particulière pour le décapage des piles en fonte a été détectée. La fonte se trouvait irrégulièrement couverte de calamine adhérente. Afin d'obtenir une protection anticorrosion régulière sur l'ensemble de la surface, il a été décidé de supprimer toutes traces de calamine et d'obtenir un décapage de qualité Sa2 ½.

Par ailleurs, cet ouvrage ancien est constitué essentiellement de cornières, assemblées par rivetage, ce qui génère de nombreuses aspérités et entrefers. Ces surfaces sont donc très chronophages à décapier : une bonne expérience du sablage est requise pour obtenir une rugosité de type moyen G sans écrouir le fer à force de le marteler avec l'abrasif.

En raison de la présence de plomb, les opérations de sablage ont dû être réalisées en milieu confiné. Celui-ci était réalisé avec des bâches thermosoudables d'une épaisseur de 230 µm au niveau des parois hormis pour le sol des échafaudages roulants du tablier qui était de 600 µm. Des entrées d'air étaient disposées judicieusement pour assurer son renouvellement dans l'enceinte, placée en dépression
