GESTION DES OUVRAGES D'ART FERROVIAIRES EN ÉGYPTE

MANAGEMENT OF RAILWAY BRIDGES OF EGYPT

Hussein ABBAS & Maha M. HASSAN
EHAF Consulting Engineers, Cairo - Egypt
habbas@ehaf.com

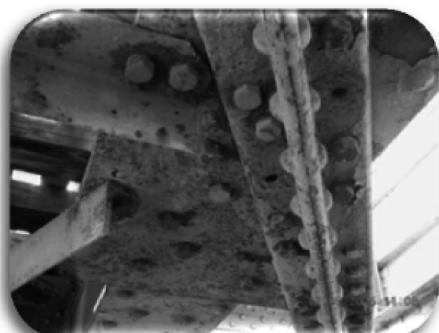
Les principales défectuosités rencontrées dans les tabliers métalliques des trois ponts occultés sont dues à la corrosion et aux détériorations produites par les charges roulantes, notamment la fatigue du métal. La corrosion ou oxydation du métal résulte de l'attaque par atmosphère humide ou par infiltration de l'humidité entre les pièces mal plaquées entre elles. En conséquence, des réductions d'épaisseur ou une augmentation de volume importante sont visibles. Le phénomène de fatigue provoque aussi des fissurations généralement dans les zones tendues où il y a une forte concentration de contraintes ou une variation brusque de section et effet d'entraille [2].

Figure 9 : Corrosion sévère d'une attache.

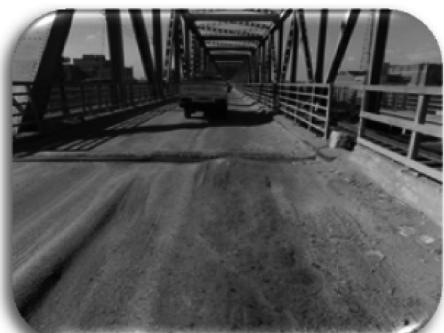
Figure 10 : Etanchéité inefficace sous dalle.

Les dalles et les couvertures en béton qui équipent les trottoirs et les chaussées manquent généralement d'une chape efficace d'étanchéité d'où des infiltrations d'eau entraînant la corrosion des pièces métalliques en contact avec les dalles. Il faut aussi empêcher les accumulations de poussières et de détritus qui retiennent l'humidité et favorisent la corrosion de l'acier. Les travaux de peinture et la remise en état suite au traitement des surfaces au jet d'abrasif est essentiel. Suite à cette intervention, une deuxième inspection s'avère nécessaire afin de localiser les micros fissures non identifiées lors de la première inspection et vue la quantité et la densité d'oxydation. L'attache des pièces de pont avec les treillis principales est systématiquement calculée comme une travée isostatique, or les essais ont démontré que cette attache est partiellement fixe, et que son degré de fixation varie entre 10 et 35% [4]. Cette fixation imprévue provoque l'apparition de moments de flexion qui sollicitent les têtes de rivets à l'arrachement. Notons d'autre part que le remplacement des rivets corrodés travaillant au cisaillement est indispensable. Quant aux rivets travaillant en traction, donc à l'arrachement, la corrosion des têtes devient un dommage à réparer pas nécessairement à remplacer. Ajoutons à cela que la bonne tenue des pièces secon-

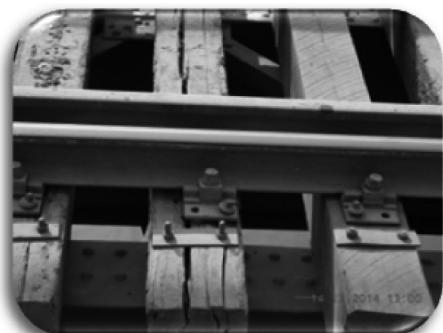
Figure 11 : Traverse en bois fracturé et des attaches perdues.

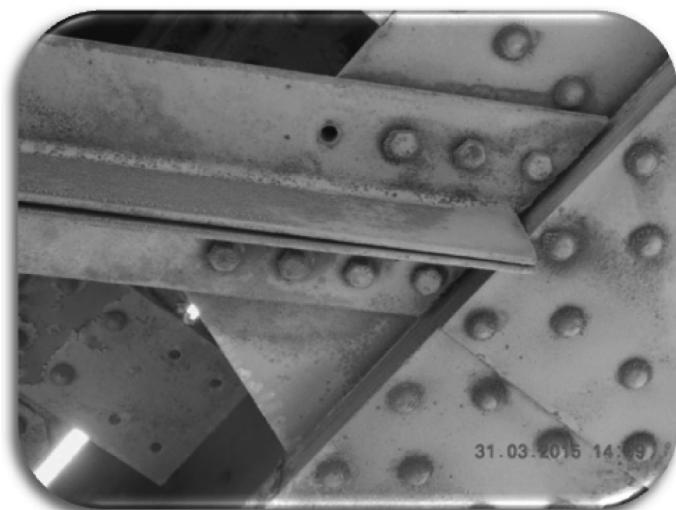
Figure 12 : Trou d'un rivet à remplacer.

Le mode d'assemblage des attaches de ces ouvrages est uniquement par rivets qui fonctionnent par cisaillement. Quant aux boulons HR, ils transmettent leurs efforts par frottement. Il est donc illusoire de vouloir associer deux de ces moyens pour transmettre un même effort. Remplacer un rivet par un boulon HR n'apporte quasiment rien à la résistance d'un assemblage ; le seul mérite d'une telle pratique est d'empêcher la corrosion de se développer au droit du trou [13] (figures 12 et 13).

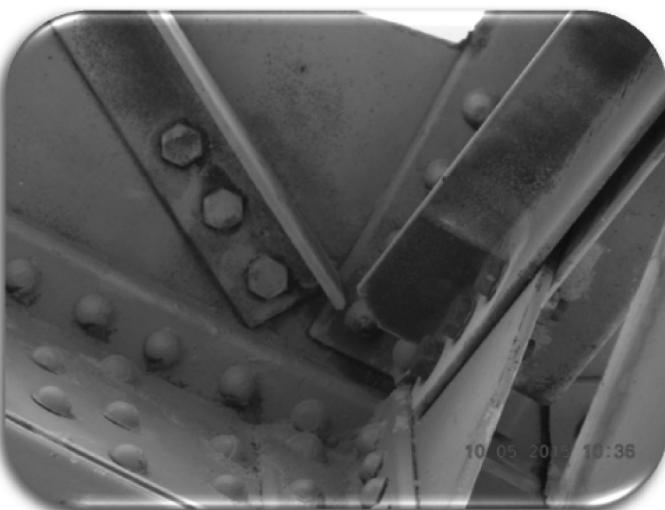
Figure 13 : Remplacement des rivets par des boulons.

daires du tablier (longerons et pièces de pont), s'explique par l'usage des méthodes de calcul simples mais conservatives qui négligeaient les effets hyperstatiques favorables à la résistance. En conclusion, il est admis de remplacer les rivets par des boulons, sous réserve que les rivets subsistants soient seuls, capables de reprendre l'effort appliqué [5].

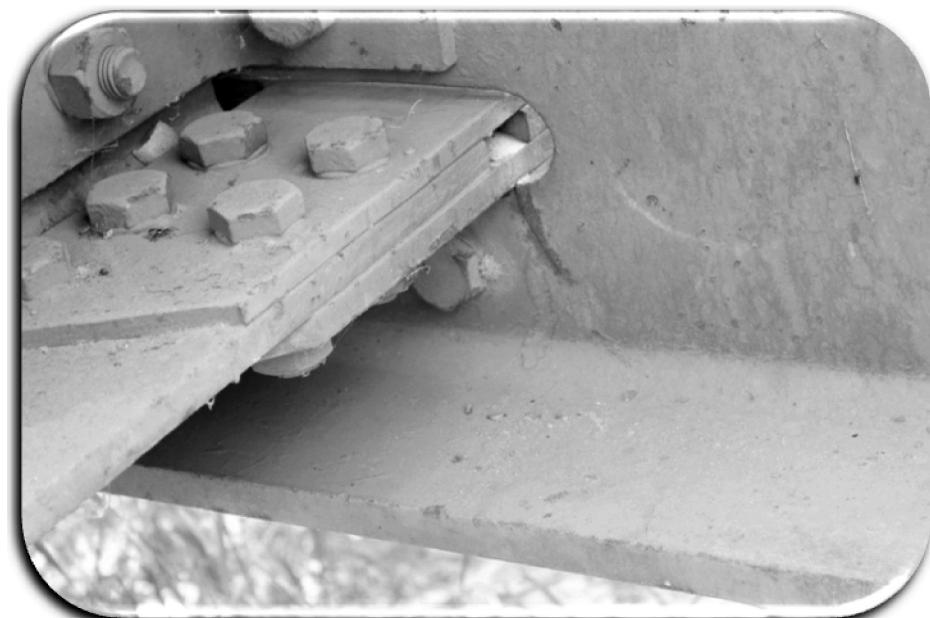
Figure 16 : Amorce d'une rupture à la fatigue d'une attache longeron/pièce de pont.

Le béton du tablier présente, d'une manière générale, des dégradations relativement avancées du béton, cela en outre de celles initiales liées à une qualité moindre d'exécution d'antan. D'assez nombreux défauts de parements du béton par ségrégation, de perte de laitance, coffrages défectueux, inclusions diverses (pièces des bois, etc.), reprises de bétonnage peu soignées, etc., avec le temps sont observés. Les parements ont aussi pris un aspect très délavé et poreux avec de fréquentes efflorescences blanchâtres de calcite voire formation de stalactites humides. Des éclatements ainsi que des effritements des surfaces sont nombreux. Les éclatements du béton résultent aussi de la corrosion des armatures, la perte de section des armatures dénudées est parfois notable [2]. Toutefois, l'état de cet élément non structurel de la structure n'affecte en rien ni la stabilité ni le comportement global du pont (figure 16).
