# LE PONT CHARLES-MARLIN (SAINT-GEORGES-NIGREMONT, CREUSE) HISTORIQUE ET CARACTÉRISATION PRÉLIMINAIRE DES DÉSORDRES

## THE "CHARLES-MARLIN" BRIDGE (SAINT-GEORGES NIGREMONT, CREUSE) HISTORY AND PRELIMINARY ASSESSMENT OF PATHOLOGIES

**Vincent THIERY**

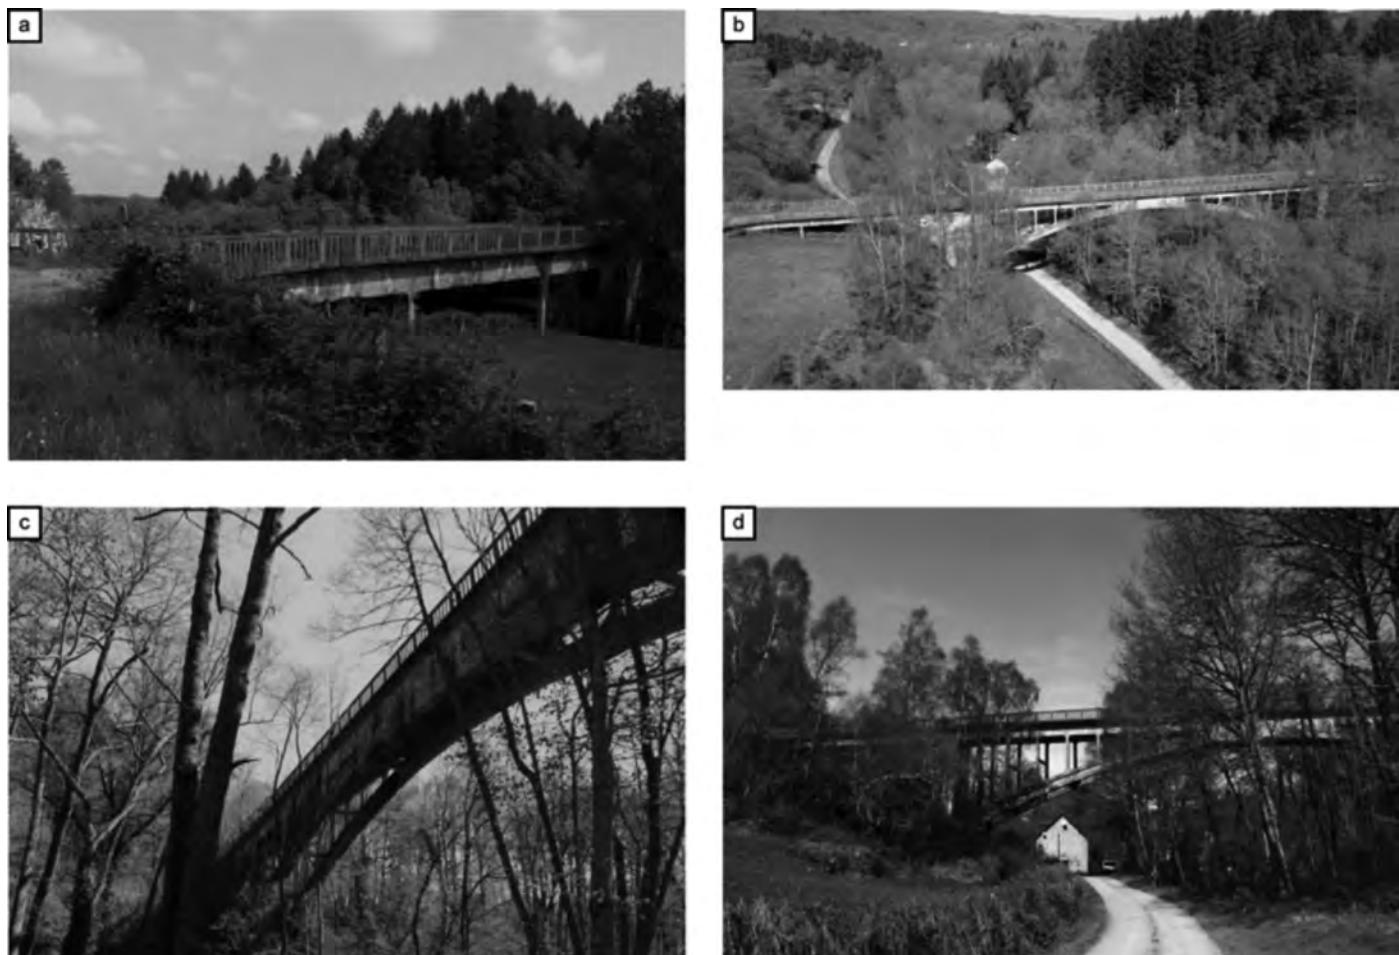
Figure 3. État des lieux général du pont. a : vue du pont tel qu'on le voit depuis la RD 18 au sud de l'ouvrage. Mai 2018.

b : vue en drone en direction du nord-ouest, on voit la face « Rozeille ». Avril 2017.

c : le pont en contre-plongée depuis le moulin de Lascaux (nord-ouest). Avril 2017.

d : vue le long de la Rozeille en direction du nord-ouest. Avril 2017.

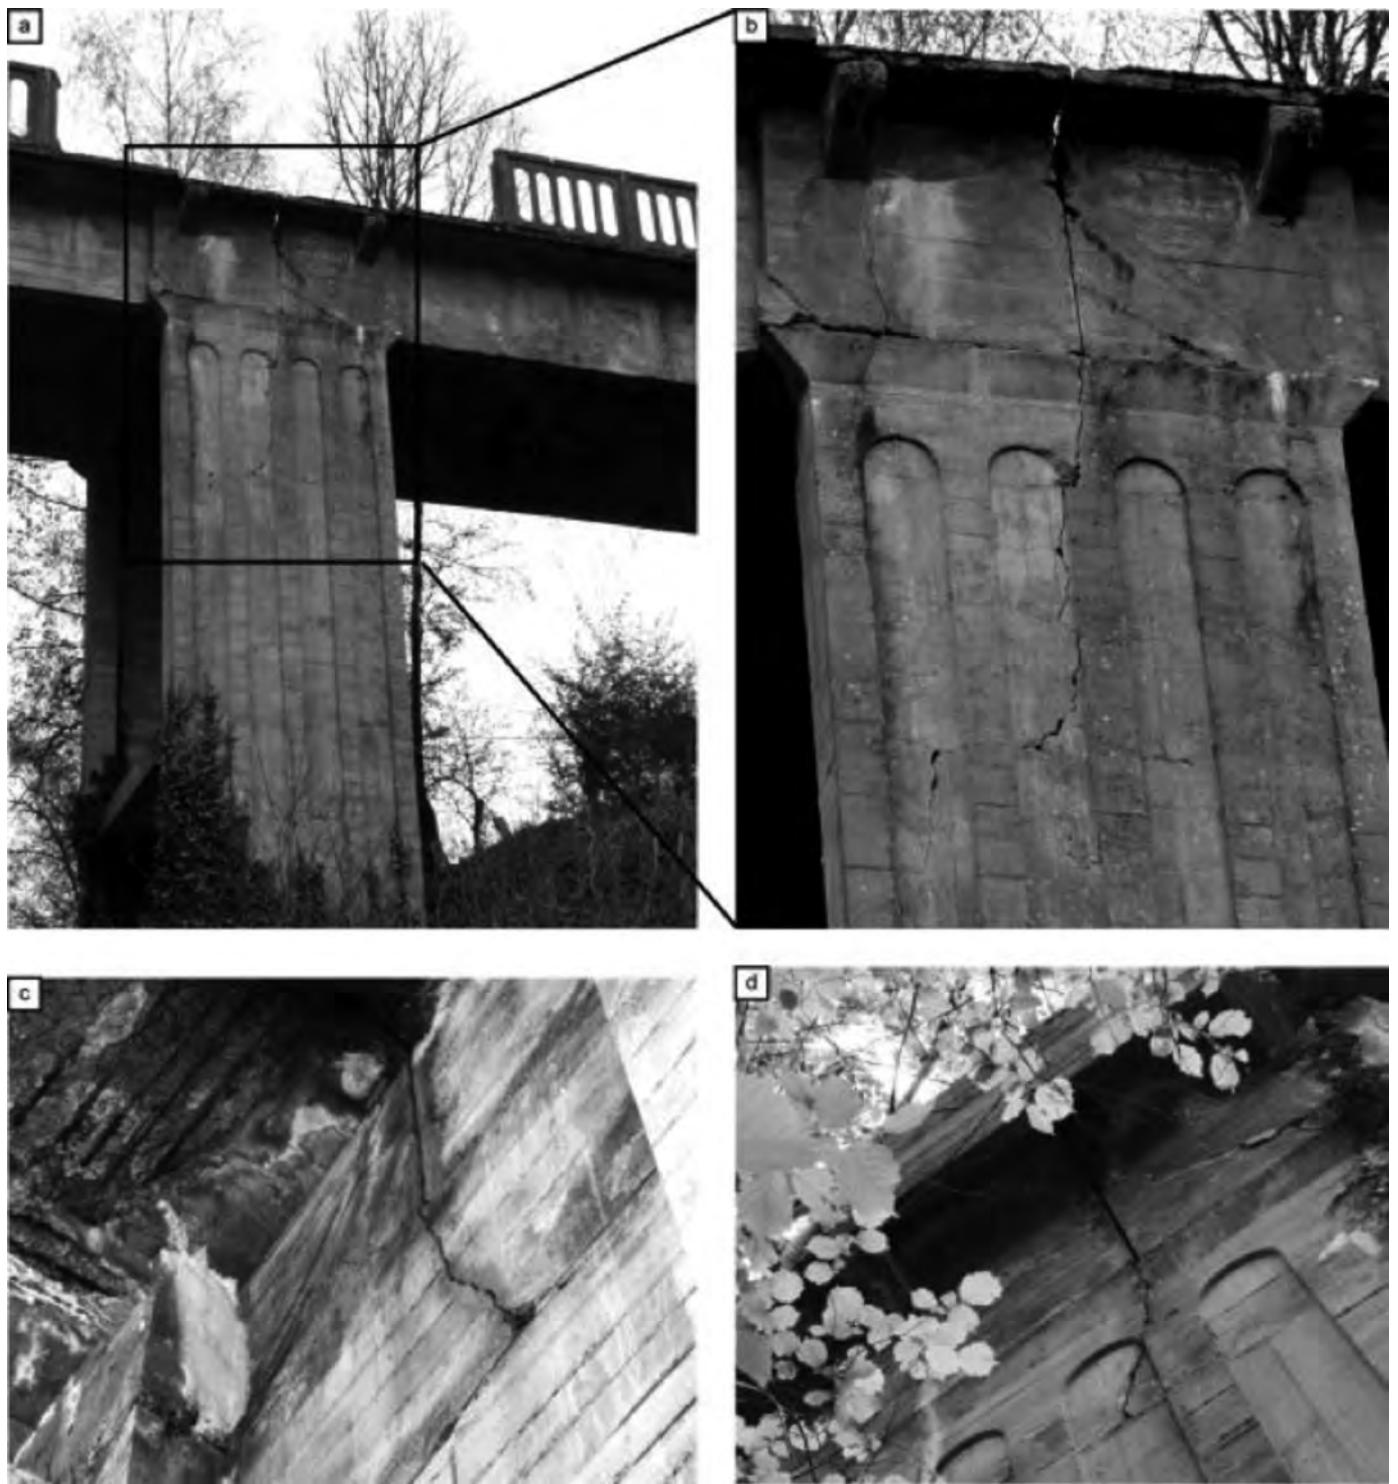
Une fissure partant du tablier (figure 5 a et b) et se prolongeant dans une des piles principales est particulièrement évidente, son ouverture varie au cours de l'année (communication personnelle des habitants de la maison située à proximité immédiate de l'ouvrage, côté route principale). Cette fissure se propage également sur la pile située en face opposée. Cette observation peut être également faite sur la pile côté Lascaux sur l'autre rive (figure 5 d).

**Figure 5. Observations sur les piles. a : pile faisant face au moulin de Lascaux (façade nord-ouest du pont) et détail en b. On note la présence d'une fissure majeure plurimétrique. Avril 2017.**

**c : cette fissure se retrouve sur la pile située à l'autre face. Mai 2018.**

**d : la pile située sur la rive Lascaux, façade nord-ouest, montre également une fissuration importante. Mai 2018.**

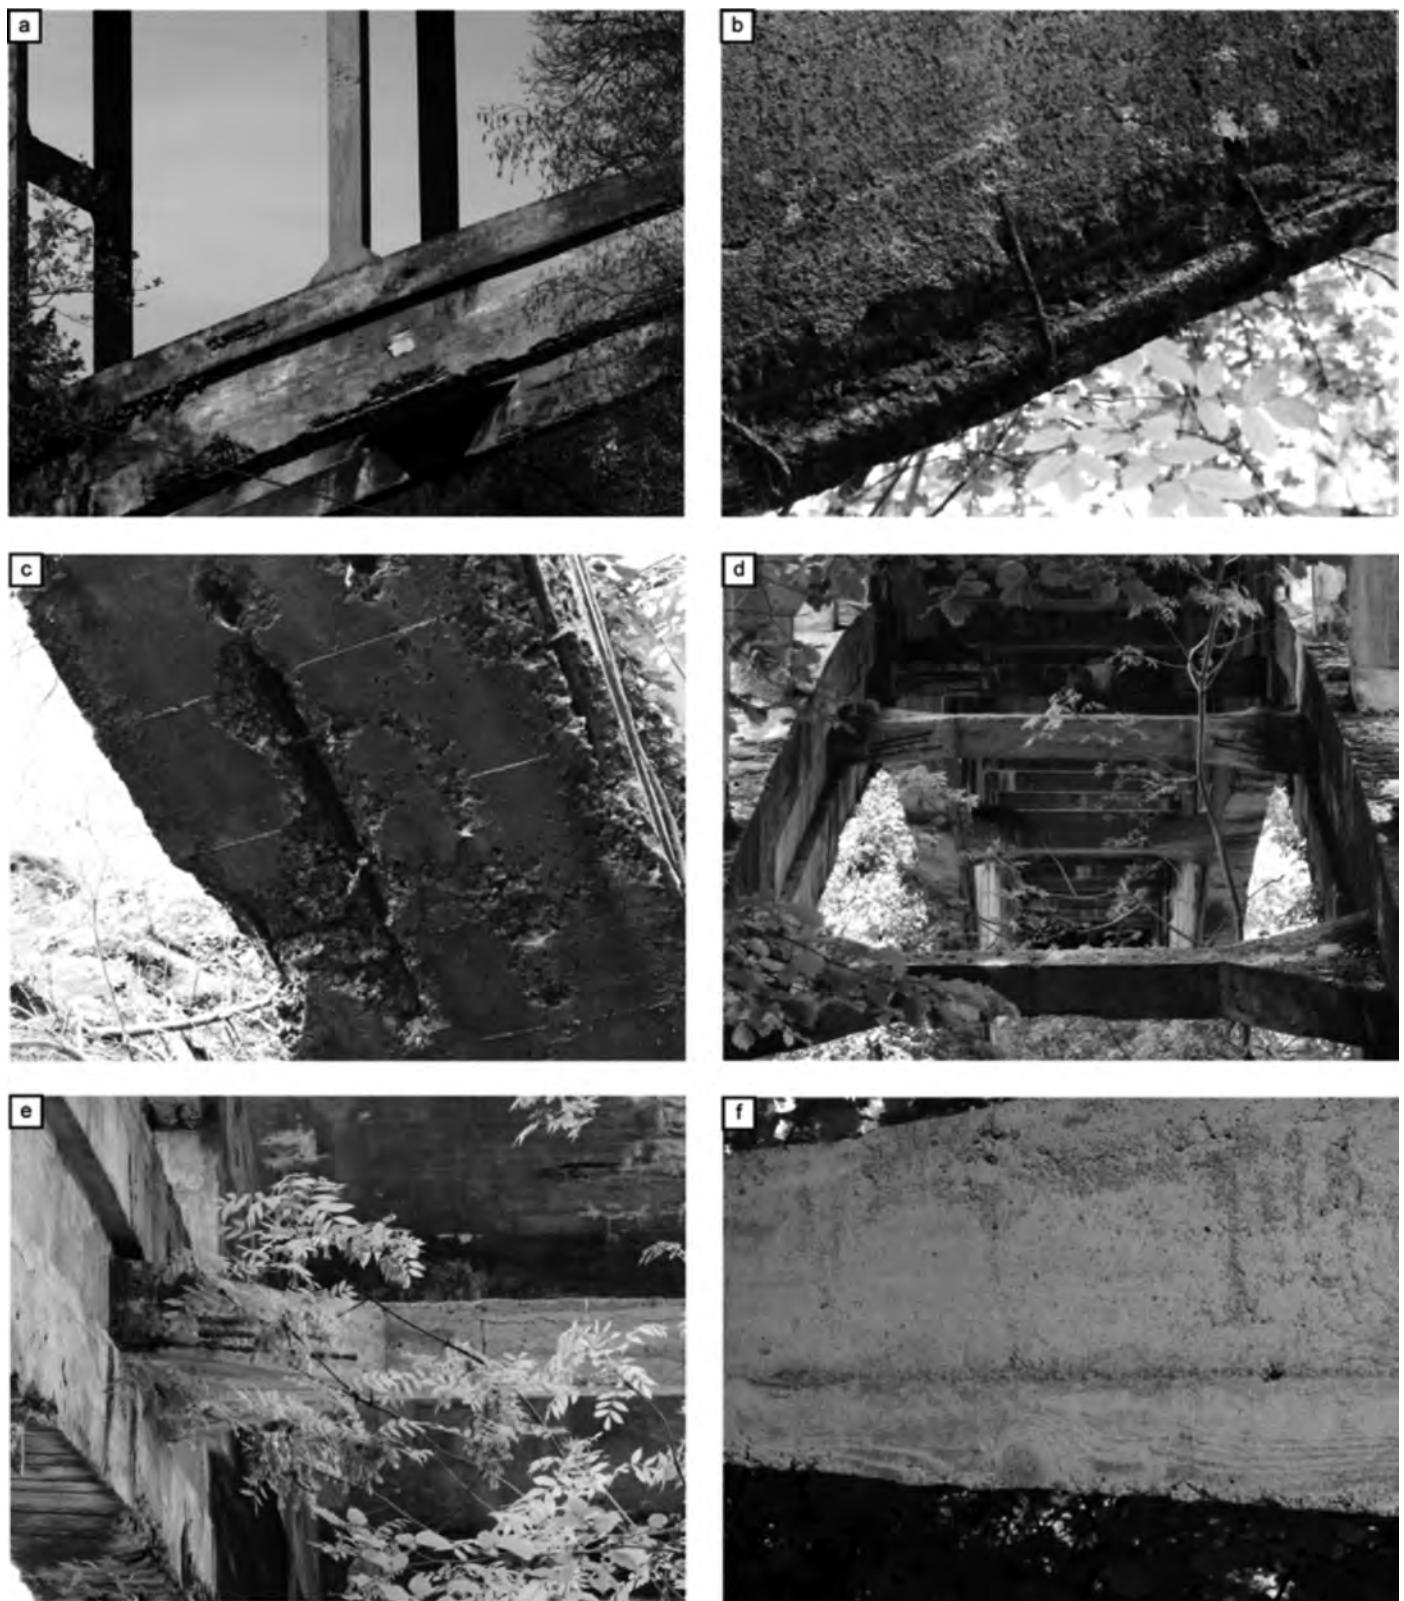
Figure 6. Observations de corrosion des armatures sur l'arc et les entretoises.

Les arcs présentent de la corrosion des armatures en de nombreux endroits (figure 6), qu'il s'agisse des faces internes ou

externes, de l'intrados ou de l'extrados. On peut également observer des phénomènes de ségrégation du béton : les granulats sont concentrés à la base de l'arc (figure 6 c), laissant supposer de grandes irrégularités de placement. Notons également que les entretoises montrent également fréquemment une

corrosion importante à leur jonction avec l'arc (figure 6 d et e). Signalons enfin à titre de curiosité esthétique la présence fréquente de contre-empreinte des planches ayant servi à mouler le béton (figure 6 f, cette observation est de plus réalisable en différents endroits du pont, pas seulement sur les entretoises).

a : vue détaillée de l'arc (voir figure 4 c) sur la face sud-est. Avril 2017.  
 b : vue rapprochée de l'arc interne rive Lascaux face Rozeille. La corrosion des armatures les met à nu sur plusieurs dizaines de centimètres de longueur, tout comme sous l'arc (c) à la base de celui-ci (arc rive Lascaux côté Moulin) : de gros morceaux de béton sont tombés. On observe également une ségrégation importante des granulats, les plus grossiers se situant à la base de l'arc. Mai 2018. d et e : les entretoises montrent localement une forte corrosion des armatures, notamment au contact avec l'arc. Vue dans l'axe du pont en direction de Lascaux. Mai 2018. f : on observe fréquemment sur les entretoises ainsi que sur le tablier la contre-empreinte des planches de bois ayant servi à mouler le béton. Mai 2018.

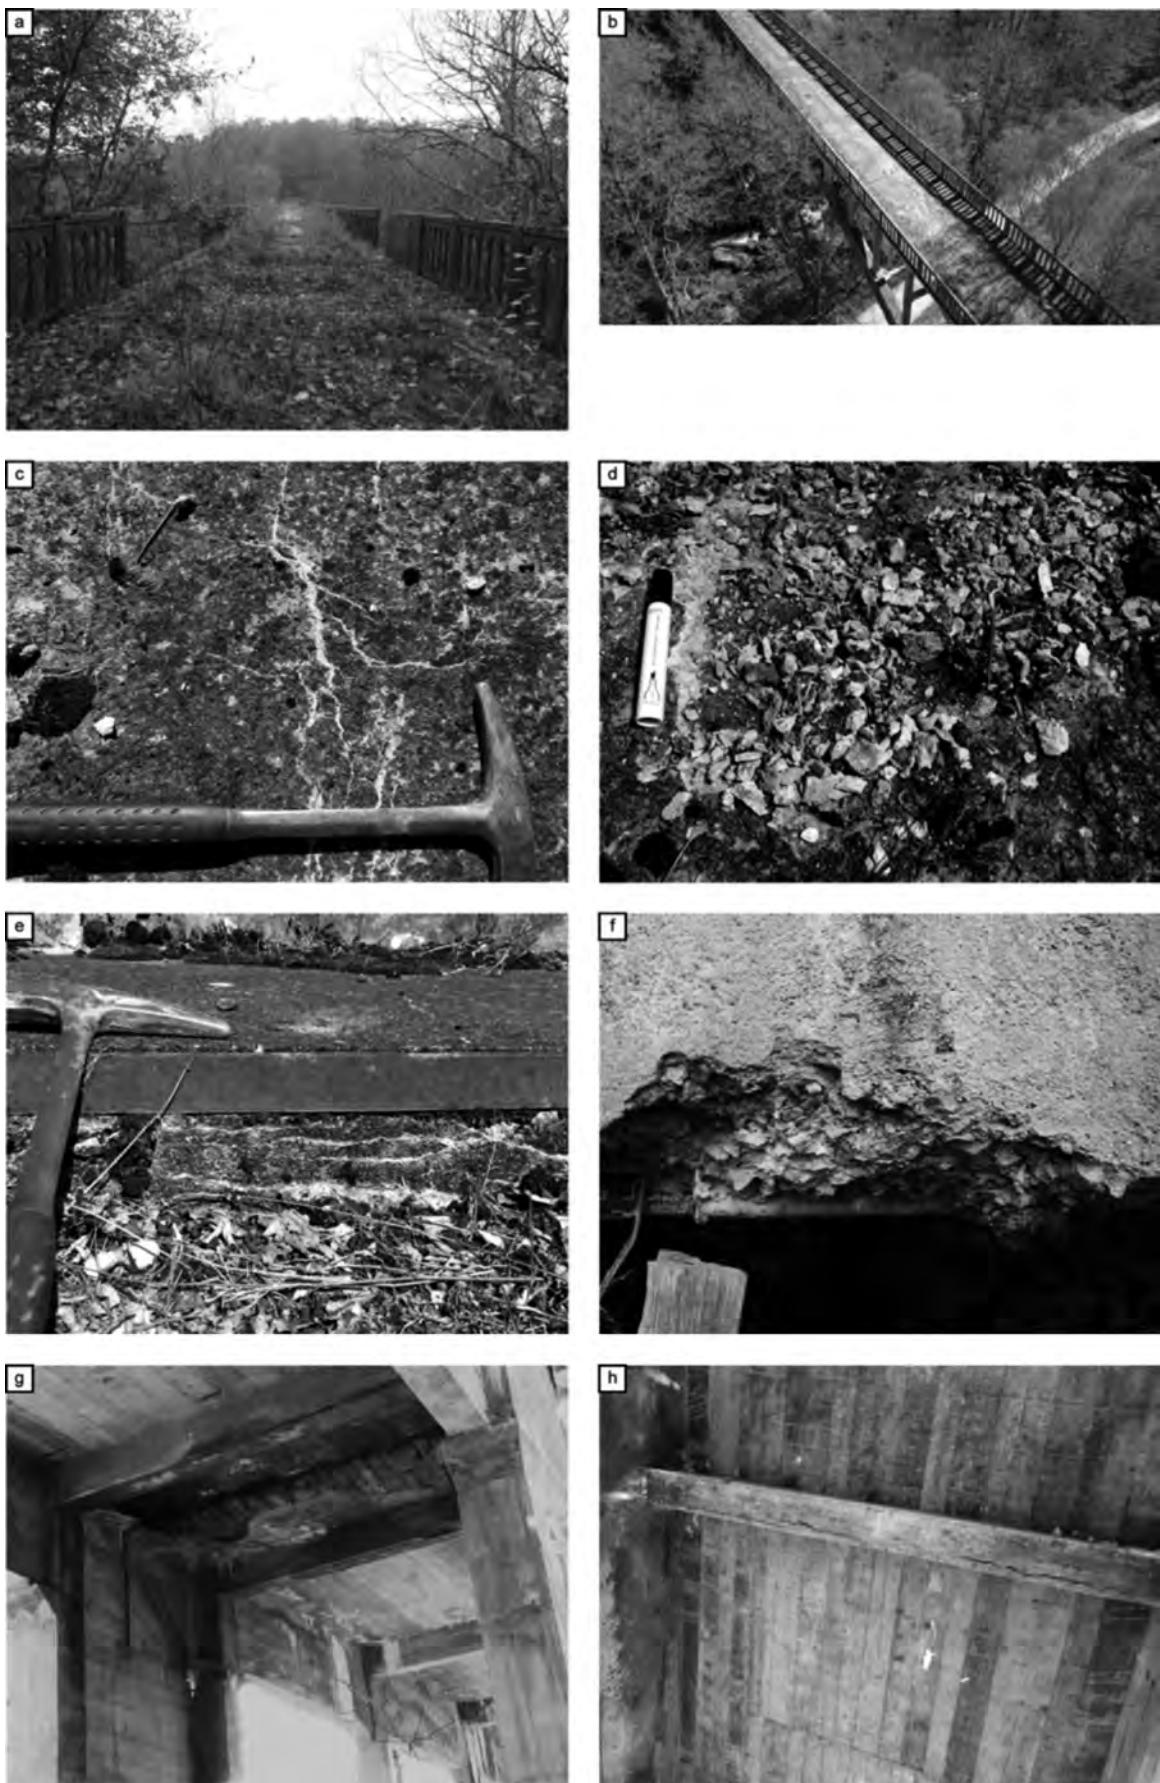
Le tablier a un aspect très légèrement bombé, en accord avec les plans (figure 2 f). La végétation est abondante : placages herbeux, arbustes, mousse (figure 7 a et b). Sur sa partie supérieure (voie de roulement, le béton est apparent, sans macadam), les fissures sont abondantes (figure 7 c), pouvant dépasser un mètre de longueur pour quelques millimètres de largeur, elles sont soit dans l'axe du pont soit transversales et sont emplies

de cristallisations blanches. Localement, le béton est complètement désagrégé (figure 7 d). On les observe également, longitudinales, au niveau des trottoirs du pont (figure 7 e). Au niveau des flancs du tablier, on peut observer, tout comme signalé ci-dessus pour l'arc, une ségrégation des granulats (figure 7 f), rendue bien visible là où le béton est abîmé par la corrosion des armatures.

Figure 7. Observations sur le tablier. a : vue dans l'axe du pont depuis le côté Lascaux en direction de la RD 18. Novembre 2016. b : vue en drone depuis le moulin de Lascaux. Avril 2017 : la végétation printanière n'a pas encore percé. c : fissures sur le tablier, emplies de cristallisations blanchâtres. Avril 2017. d : béton désagrégeé se délitant en cailloutis sur le tablier. Avril 2017. e : fissures longitudinales dans le trottoir. Avril 2017. f : corrosion des armatures et ségrégation des granulats sur le flanc du tablier, face Rozeille. Mai 2018. g : importante corrosion des armatures et délitement du béton sous le tablier entre les 2 piles côté moulin de Lascaux. Mai 2018. h : entretoise fissurée (sans remplissage de la fissure) sous le tablier côté Lascaux. Novembre 2016.

La présence de nombreuses fissures emplies de cristallisations nécessite la réalisation d'une étude microstructurale afin de lever le doute sur la présence éventuelle de pathologies du béton, les problèmes structuraux et de carbonatation ne semblant pas être les seules responsables du mauvais état du pont. Cette étude doit permettre également de donner des indications sur le(s) type(s) de ciment(s) utilisé(s) pour la construction.

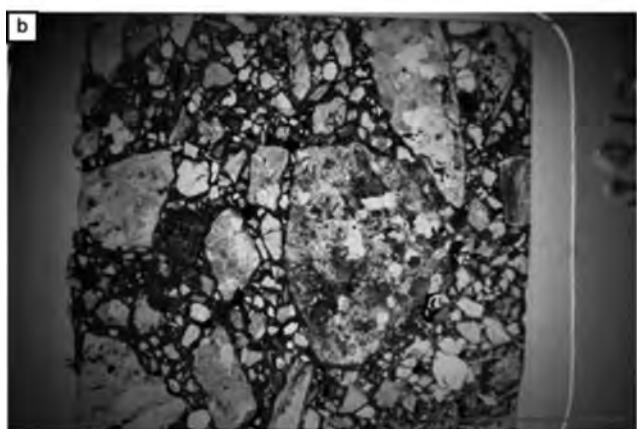
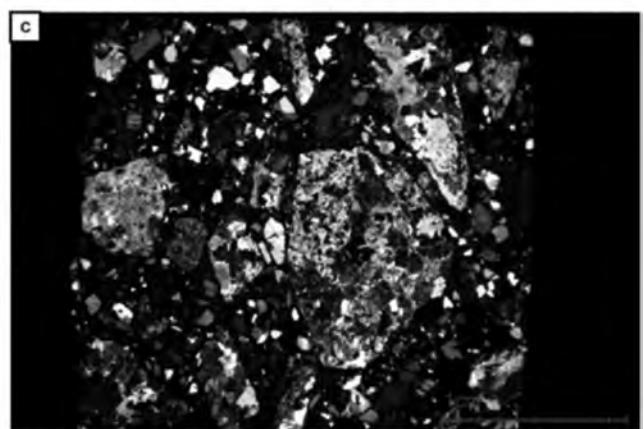
Figure 8. a : extrait du cahier des charges de la construction du pont.  
b et c : scans de lames minces du béton du pont Charles-Marlin illustrant le sable et les granulats (polariseurs parallèles et croisés, respectivement).

On observe dans le sable essentiellement des minéraux issus de la désintégration d'un granitoïde : quartz et feldspath, micas (figure 8 b et c).

Les granulats quant à eux montrent une minéralogie typique de granitoïde (figure 8 b et c) ; on observe fréquemment de la cordiérite plus ou moins altérée comme dans la majorité des granitoïdes du massif de Guéret (Rolin *et al.*, 2008; Cartannaz, 2006). Le quartz présente très fréquemment une extinction ondulante et des phénomènes de recristallisation en sous-grains. Des sulfures (pyrite et/ou pyrrhotite) ont été observés, notamment en

pourtour de certains granulats, ainsi que sous forme de veines dans ceux-ci. De l'amphibolite a été observée, en accord avec les contraintes du cahier des charges.

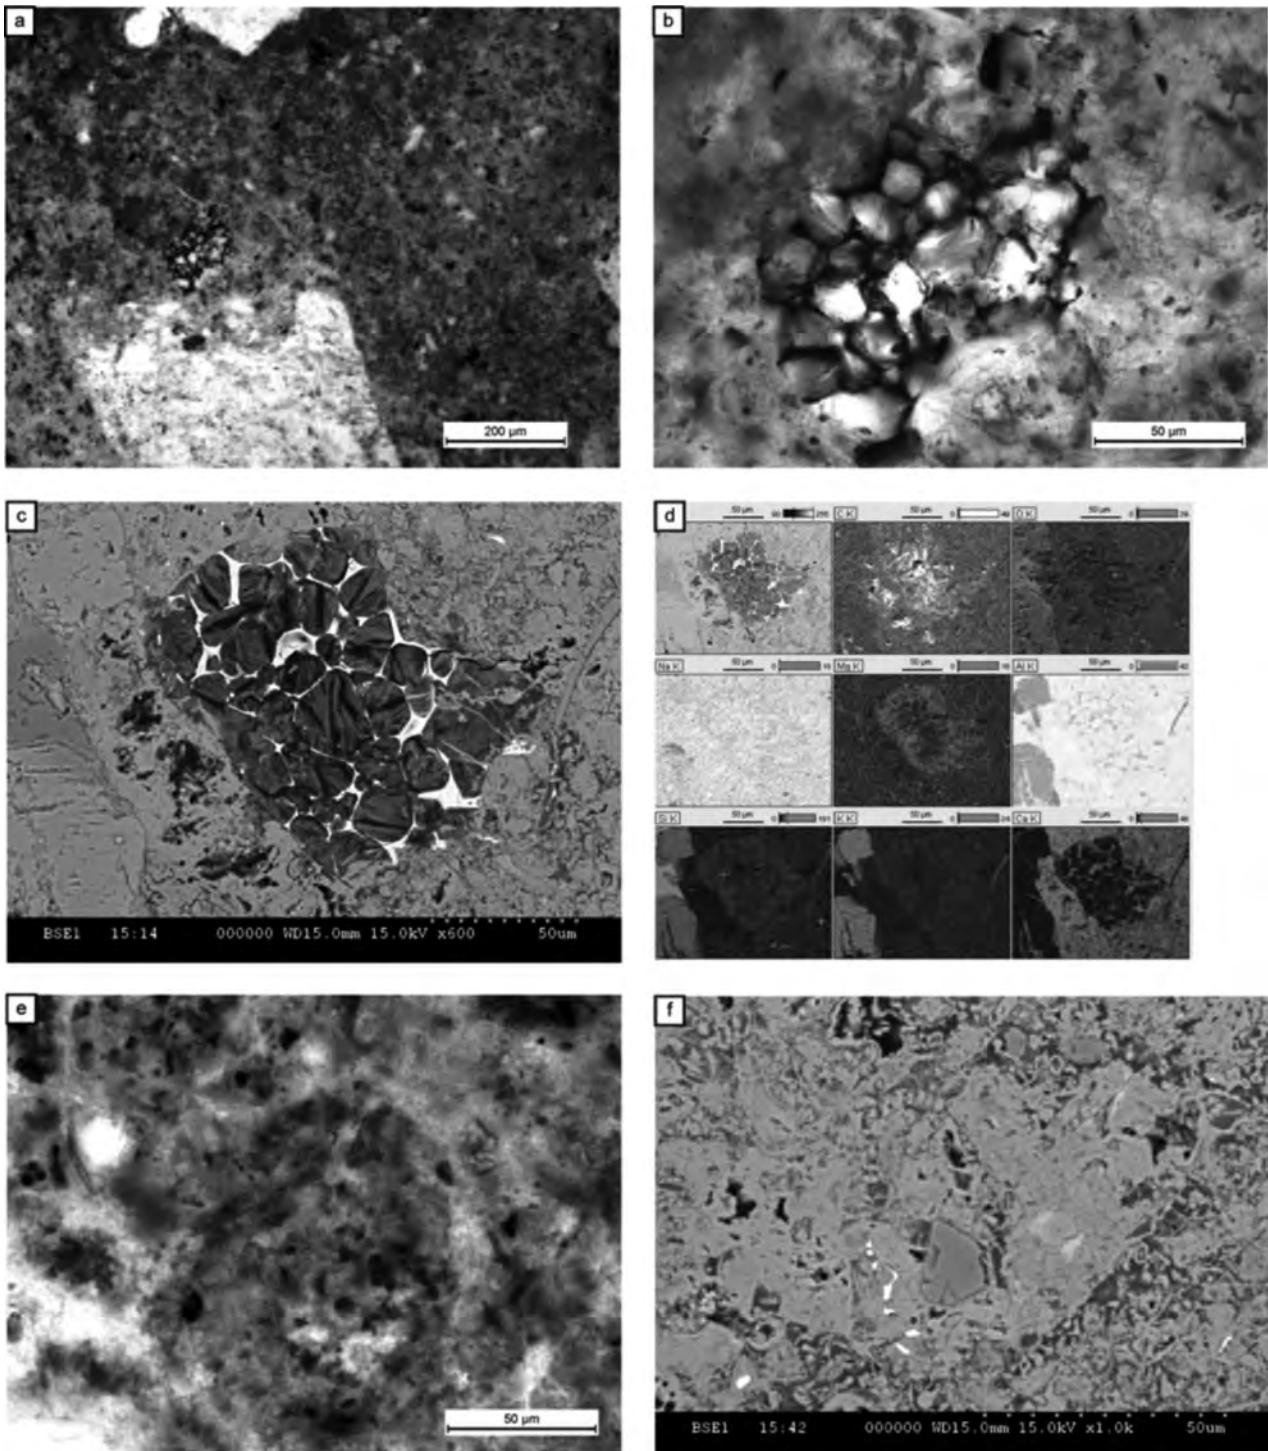
Au microscope optique, les nombreuses reliques de clinker Portland anhydres présentes dans la pâte indiquent l'utilisation d'un ciment Portland (figure 9 a et b).

Figure 9. a : vue générale (microscopie optique, lumière transmise) de la pâte de ciment d'un échantillon prélevé sous le tablier. On note l'abondance de particules orangées, qui dominent en quantité celles du clinker anhydre. b : détail (microscopie optique, lumière transmise) d'une particule de clinker Portland non hydratée. c et d : vue au MEB-BSE et cartographie élémentaire de la même particule qu'en b. e : particule orangée, dont le type est observé en abondance dans la pâte de ciment. f : vue au MEB-BSE de la même particule.

Dans les échantillons provenant de la **partie supérieure du tablier** on observe uniquement des reliques de clinker Portland anhydre, aucun ajout (laitier, cendre volante...) n'a été observé. Dans les échantillons provenant de la **partie inférieure du tablier**, on retrouve aisément de nombreuses particules de clinker Portland anhydre. Elles ont une morphologie typique (figure 9 c), les phases cimentaires sont bien individualisées. Le diamètre de ces particules est au maximum de l'ordre de 100 micromètres. Une cartographie EDS (figure 9 d) révèle que ces phases sont très riches en Mg ; on n'observe plus de Ca en lieu et place des silicates calciques ( $C_2S$ ,  $C_3S$ ).

Sur l'échantillon étudié, la pâte de ciment n'est pas grise mais rose-orangée (figure 10 b). Ceci se traduit, en lame mince, par l'abondance de particules de même taille que les anhydres de Portland (50 – 100 micromètres de diamètre), caractérisée par cette teinte orangée (figure 9 a). Elles sont polyphasées mais l'agencement entre les phases n'est pratiquement pas résolu en microscopie optique (figure 9 e) ; au MEB-BSE (figure 9 f) le contraste chimique avec la pâte de ciment environnante est pratiquement inexistant. Des analyses EDS (non illustrées ici) mettent en avant leur chimisme essentiellement calcique.

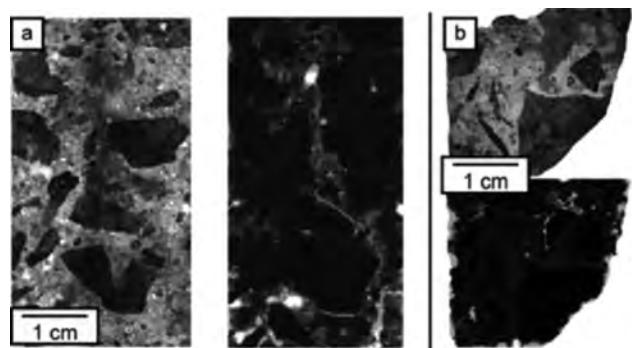
Des observations en comparant des blocs polis en lumière naturelle/lumière UV (figure 10) mettent aisément en évidence une fracturation intense du béton, qu'il s'agisse d'un échantillon provenant du dessus du tablier (figure 10 a) ou du dessous (figure 10 b). Les contrastes de luminescence en lumière UV mettent également en évidence des différences de ratio E/C et donc un mélange inégal.

Les porosités sont toutes remplies (figure 10 a : on devine le remplissage par des produits blanchâtres) par des minéraux en fibres très fines. Là encore, la microanalyse EDS (figure 11 e) révèle un intermédiaire ettringite-thaumasite.

Figure 10. Comparaison entre lumière naturelle et lumière UV d'échantillons polis du pont Charles-Marlin. a : échantillon prélevé sur le tablier. b : échantillon prélevé sous le tablier.

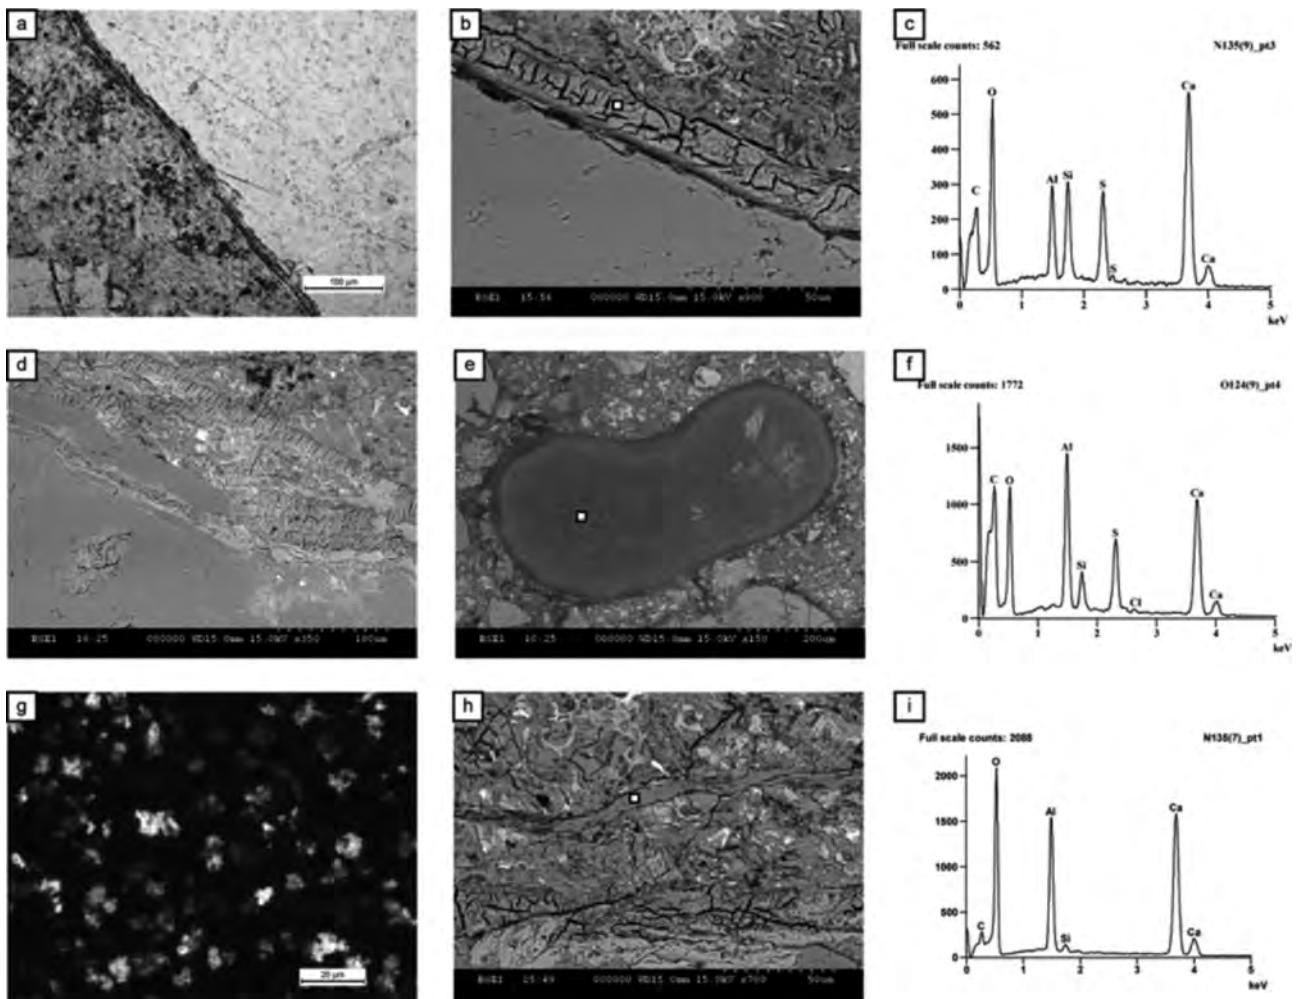
Les évidences microstructurales de désordres sont nombreuses dans les échantillons prélevés sur le tablier là où on observe du béton désagrégé (figure 7 f). La plus évidente est la présence d'un déchaussement des granulats de la pâte de béton (figure 11 a) ; ceux-ci sont localement ceinturés d'ettringite (figure 11 b). Toutefois, une microanalyse EDS (figure 11 c) révèle que l'on est probablement en présence d'un intermédiaire au sein de la solution solide ettringite-thaumasite (Macphee & Barnett, 2004; Torres *et al.*, 2004). Au-delà de cette morphologie typique, on observe localement en abondance de l'ettringite fibreuse en remplissage de veines qui coupent la pâte de ciment, qui traversent les granulats et qui peuvent même localement les pénétrer (figure 8 d).

À l'échelle macroscopique, la présence sur l'ouvrage de fractures longitudinales et d'une fissuration anarchique laissent présager (Godart, 2017) une pathologie de type formation d'ettringite différée (DEF). Celle-ci se confirme à l'échelle microscopique avec la présence d'ettringite ceinturant les granulats (Taylor *et al.*, 2001; St John *et al.*, 2016). La présence de calcite en popcorn (PCD) est quant à elle plus problématique car elle est associée à la forme thaumasitique de l'attaque sulfatique (Hagelia & Sibbick, 2009). Dans le cas présent, il est difficile de concevoir une attaque sulfatique externe (pas d'eaux séléniteuses), mais la richesse locale en pyrite/pyrrhotite des granulats induit une source conséquente de soufre. Notons toutefois que l'ettringite analysée ici ne correspond absolument pas à de l'ettringite pure, on se situe au sein de la solution solide ettringite-thaumasite (Macphee & Barnett, 2004; Barnett *et al.*, 2000; Torres *et al.*, 2004).

Figure 11. a : morphologie typique d'ettringite correspondant à de la formation d'ettringite différée (DEF), microscopie optique, lumière transmise. b : cliché MEB-BSE de l'interface entre un granulat granitique (plage de quartz) et la pâte de ciment, emploie d'un intermédiaire ettringite-thaumasite (analyse EDS en c). d : veines d'intermédiaires ettringite-thaumasite qui traversent tant la pâte que les granulats. e : porosité emploie d'un minéral fibreux, analyse EDS en f (intermédiaire ettringite-thaumasite). g : Cristallisation de calcite en popcorn (PCD), microscopie optique, polariseurs croisés. h : veine traversant la pâte de ciment, microanalyse EDS en i. Les localisations des analyses EDS sur les clichés b, e et H sont indiquées par un carré noir à fond blanc.
