# DÉCONSTRUCTION ET RÉGÉNÉRATION DES GRANDS OUVRAGES MÉTALLIQUES DU PATRIMOINE FERROVIAIRE

**Patrice SCHMITT, Michel TRIQUET**  
SNCF – Direction de l'Ingénierie

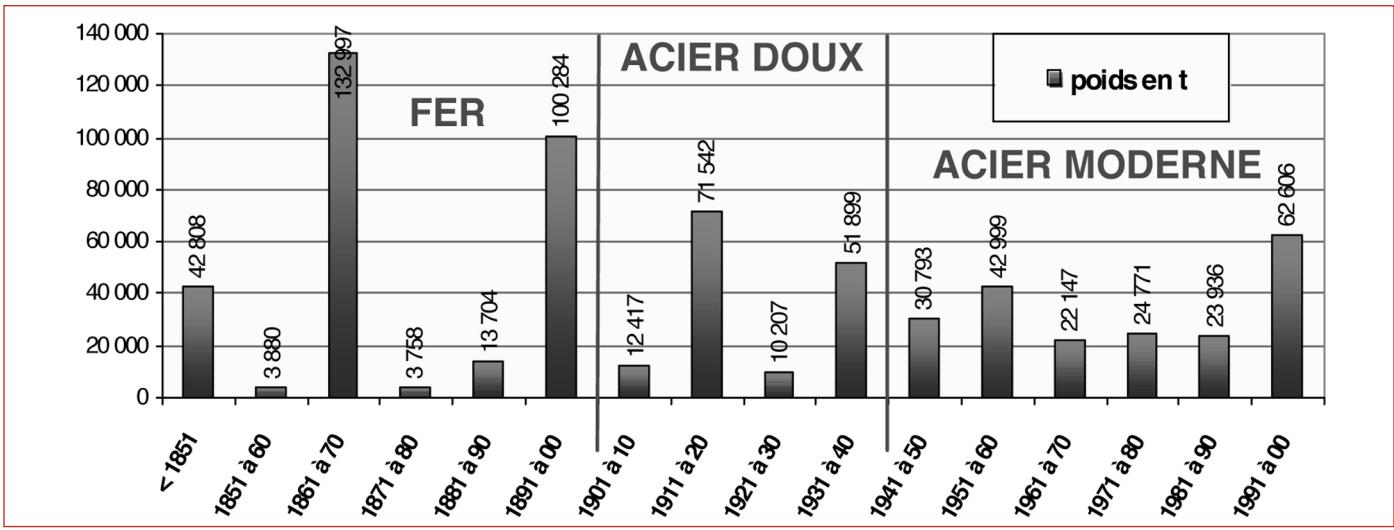
Figure 1.

Le patrimoine des ouvrages du réseau ferré est distribué de la manière suivante (cf. figure 1).

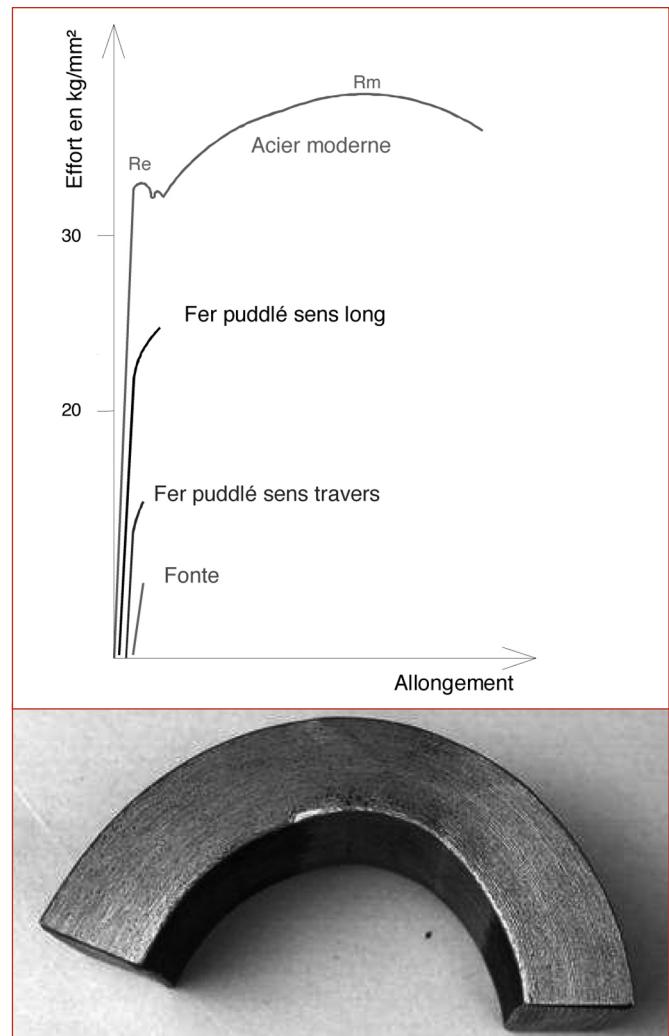
Figure 2: Essai de pliage d'acier moderne.

En fonction de leurs matériaux constitutifs, le comportement des structures est profondément différent. En plus d'un fort accroissement de limite élastique, la différence essentielle entre le fer puddlé et l'acier réside dans le fait que le premier est caractérisé par un comportement essentiellement fragile, alors que l'acier est ductile en condition normale d'utilisation. Le fer puddlé est de plus caractérisé par une grande anisotropie.

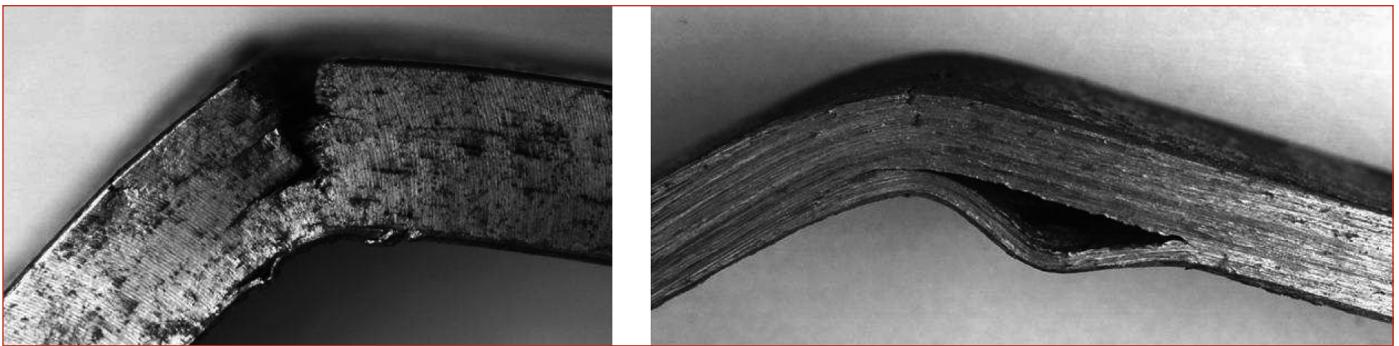
Figure 3: Essais de pliage de fer puddlé.

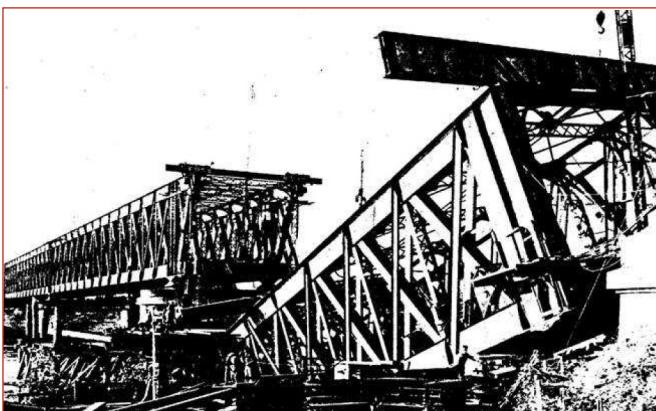
Figure 4: 1940: une travée effondrée, relevée et réparée en 1940-1941.

L'ouvrage franchissant la Seine à Oissel est représentatif des aléas qu'ont connus ces ouvrages durant les guerres notamment, où ils ont été fréquemment bombardés, puis relevés dans l'urgence et hâtivement consolidés pour faire face aux besoins de transport liés à la reconstruction. L'ouvrage de Oissel, pour sa part a été endommagé et relevé deux fois aux cours de la guerre 1939-1945.

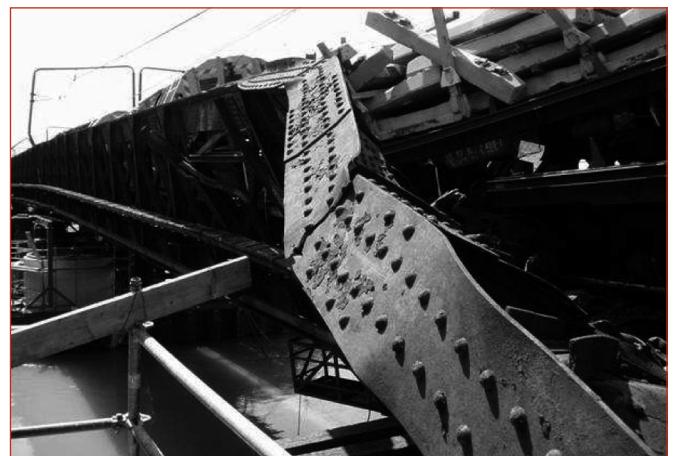
Figure 6: Déraillement sur le pont de Culoz en 2006.

Les déraillements sur les ouvrages peuvent également avoir des conséquences considérables : une suite rapide (convoy ferroviaire utilisé pour les travaux de voies) a en effet déraillé le 24 juillet 2006 sur le pont franchissant le Rhône à Culoz, dont les travaux de remplacement étaient engagés, provoquant des dégâts très importants. La réparation de ces avaries aurait été extrêmement délicate.

Le phasage initialement prévu a été perturbé par l'accident survenu le 24 juillet 2006 qui a rendu totalement inutilisable un des deux tabliers anciens, et qui a été démonté par conséquent avant la coupure.

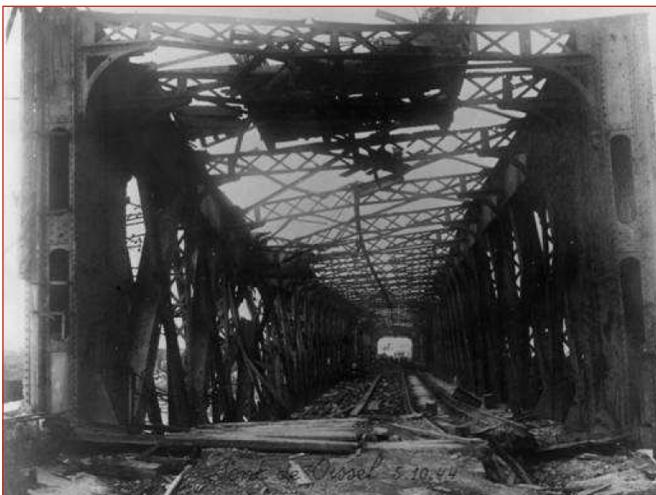
Figure 5: 1944 : ouvrage bombardé par les alliés.

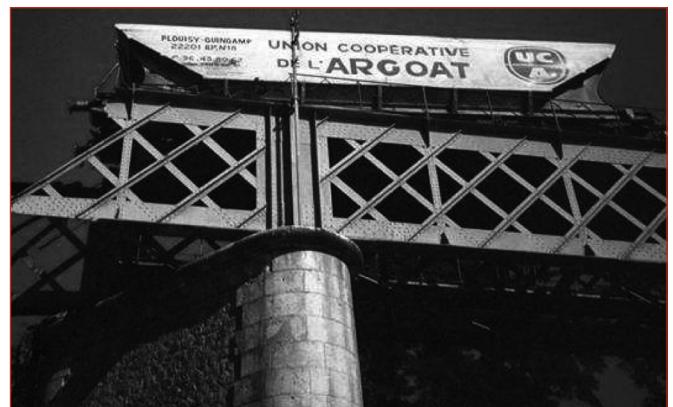
Figure 7: Effet d'un déraillement sur un tablier en fer puddlé (Pont sur la Baïse).

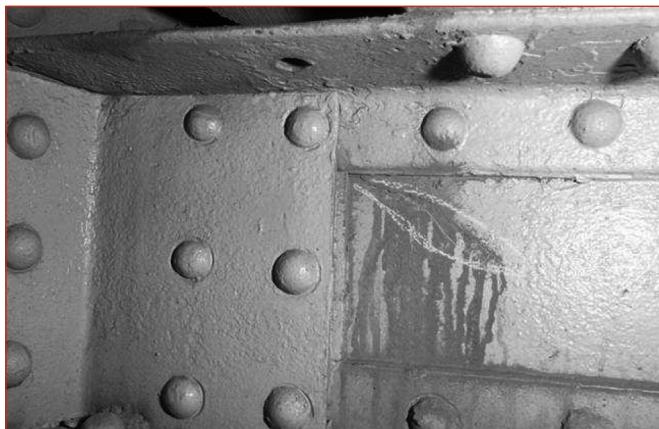
**Figure 8: Exemple de fissure de fatigue.**

La fatigue se manifeste soit par l'apparition de fissures dans les éléments soit par la déconsolidation de certains assemblages, en particuliers rivetés. Elle apparaît au bout d'un certain nombre de cycles de chargement, en fonction des variations de contraintes locales provoquées par ces chargements. En ce qui concerne les ponts ferroviaires, on estime que la majeure part de l'endommagement en fatigue est due aux circulations entre 1945 et nos jours, du fait de l'augmentation du poids à l'essieu, conjugué à une densification du trafic.

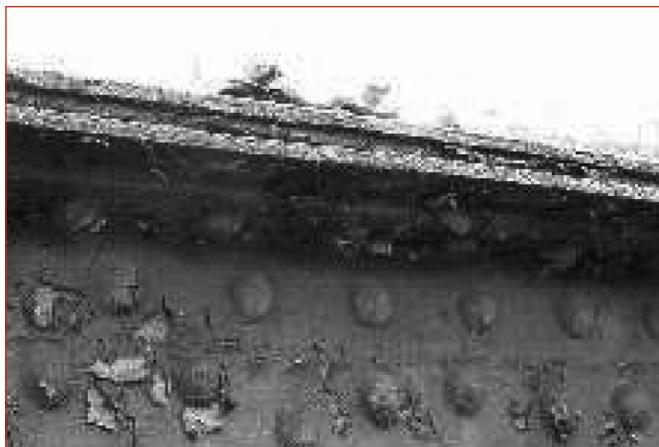
**Figure 9: Exemple de corrosion de semelle.**

L'état de corrosion de certains ouvrages est préoccupant, du fait de la non-réfection de la protection anti-corrosion pendant de longues périodes, pour des raisons budgétaires ou du fait des difficultés d'intervention sur certaines structures (ouvrages à treillis, éléments petits et multiples, contraintes environnementales, etc.). La corrosion conduit parfois à de sérieuses réductions de sections, diminuant sensiblement la capacité de résistance des sections concernées.

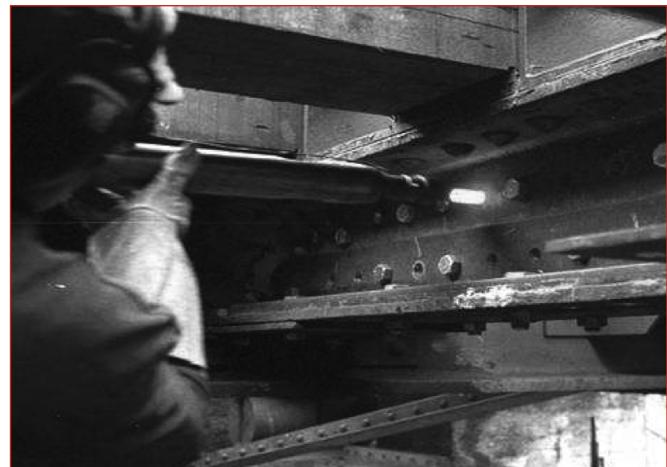
**Figure 10: Remplacement de rivets.**

La SNCF dispose d'équipes spécialement dédiées à la réparation des ponts métalliques, dénommées «équipes RPM». Ces équipes sont capables entre autres de remplacer des éléments isolés au sein d'une charpente, de réaliser la triplure de certains plats métalliques, ou de remplacer des rivets déconsolidés.

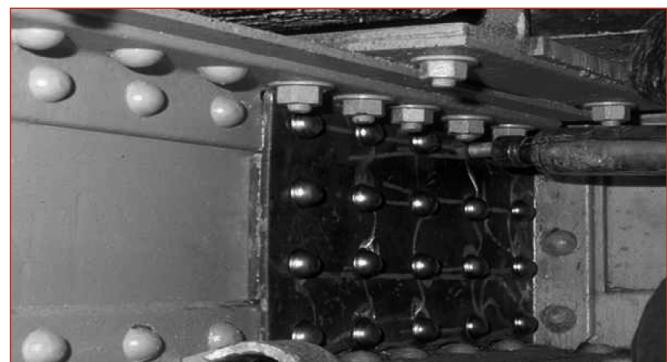
**Figure 11: Réalisation d'une triplure.**

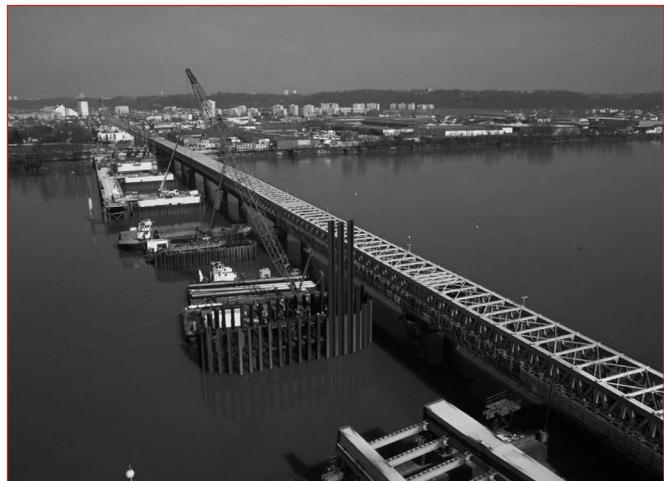
Figure 12: Remplacement de la passerelle de Bordeaux.

La « passerelle » de Bordeaux est un ouvrage à deux voies de type pont-cage, franchissant la Garonne pour desservir la gare Saint Jean et construit dans les années 1860. Dans le cadre d'une augmentation de capacité de l'accès à Bordeaux, il a été décidé d'élargir le franchissement à quatre voies.

Ces travaux se sont conjugués aux travaux d'aménagement des accès et à la reconstruction des viaducs sur les berges (quais de Paludate et de la Souys). Le phasage général est le suivant :

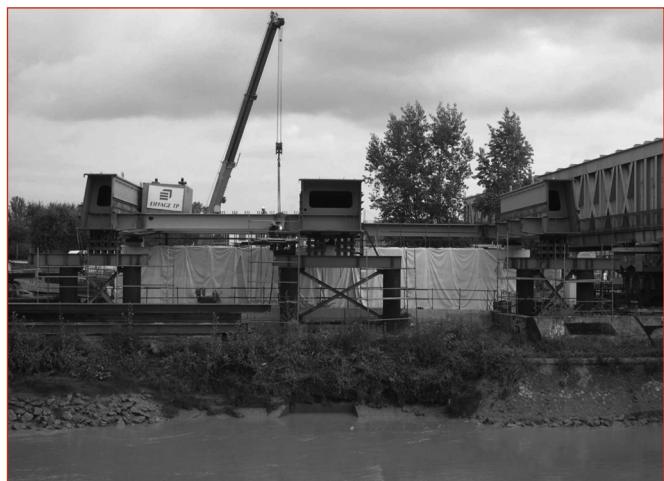
Figure 13: Charpente métallique du nouveau tablier.

L'ouvrage neuf est constitué de trois caissons métalliques (un central et deux latéraux) et d'entretoises portant une dalle en poutrelles enrobées longitudinales. Ses portées principales sont de 77 m et correspondent à celles de l'ouvrage historique pour limiter l'impact hydraulique en phase de chantier. Les tronçons de charpente ont été amené par bateau et mis en place à la grue.

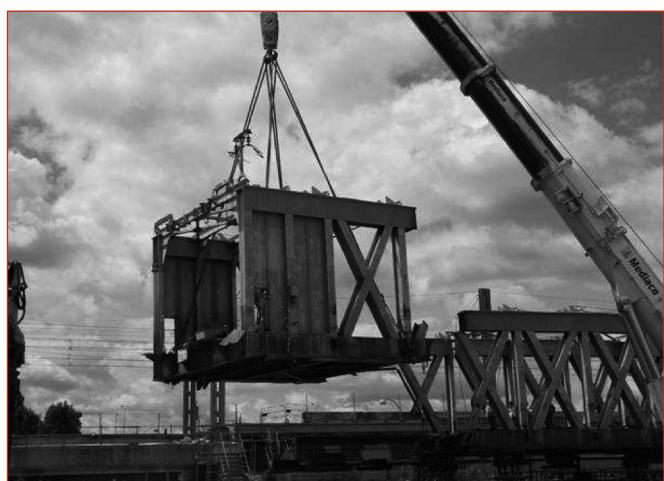
Figure 14: Démolition de l'ancien tablier.

- basculement des circulations sur les ouvrages neufs, avec deux voies exploitées ;
- démolition des anciens viaducs d'accès et des extrémités de la « passerelle » ancienne ;
- achèvement des ouvrages neufs et mise en service des deux dernières voies.

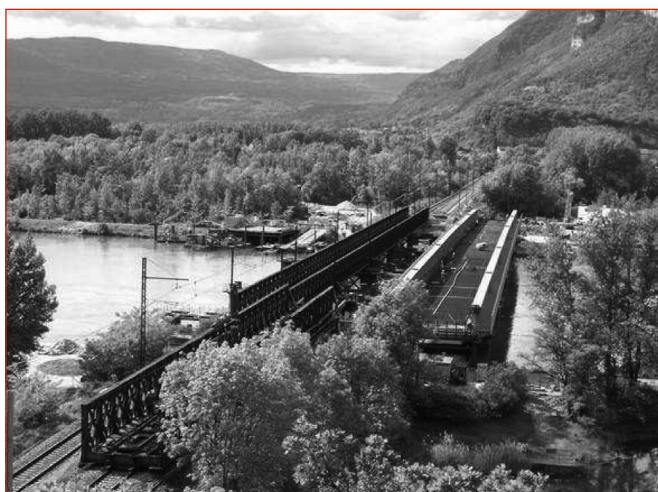
Figure 15: Vue générale : tablier neuf en construction et tablier ancien accidenté en cours de délançage.

Le pont sur le Rhône à Culoz est constitué de deux tabliers indépendants de 212 m de longueur portant chacun une voie. Il a été remplacé par un tablier à deux voies de type RaPL (Pont Rail à Poutres Latérales) à âme pleine.

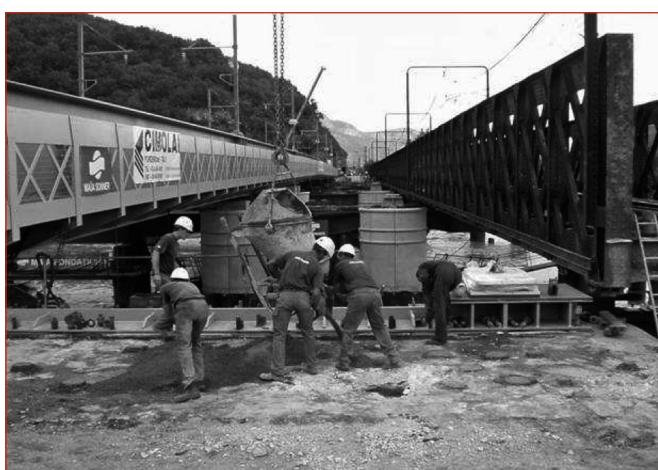
Figure 16 : Préparation du chemin de ripage sur culées.

- bétonner la dalle et l'équiper en ballast et voie ;
- au cours d'une coupure de 120 heures, délancer les tabliers anciens et riper transversalement le nouveau sur ses appuis.

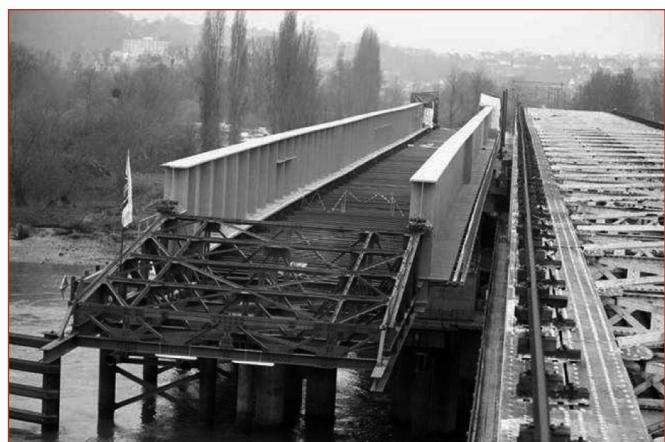
Figure 17: Charpente du tablier neuf en cours de lancement.

- lançage de la charpente et construction du nouvel tablier parallèlement à l'ouvrage ancien sur des appuis provisoires ;
- basculement des circulations sur le nouvel ouvrage, via la création d'une déviation provisoire nécessitant d'importants blindages ;
- délançage et démolition de l'ancien tablier en prenant toutes les précautions nécessaires ;

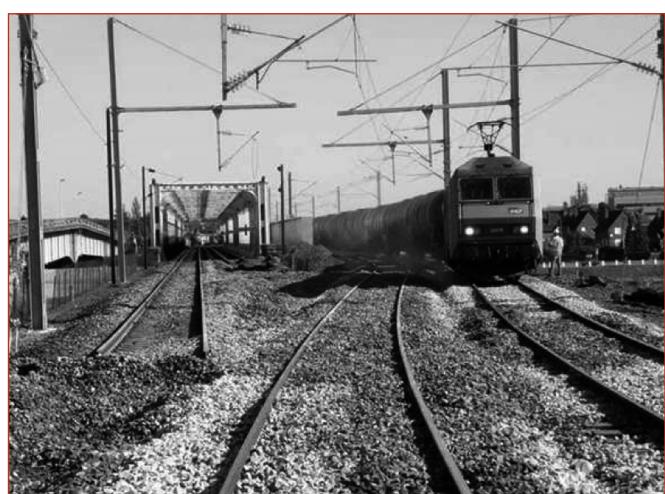
Figure 18: Circulation sur le tablier neuf en situation provisoire.

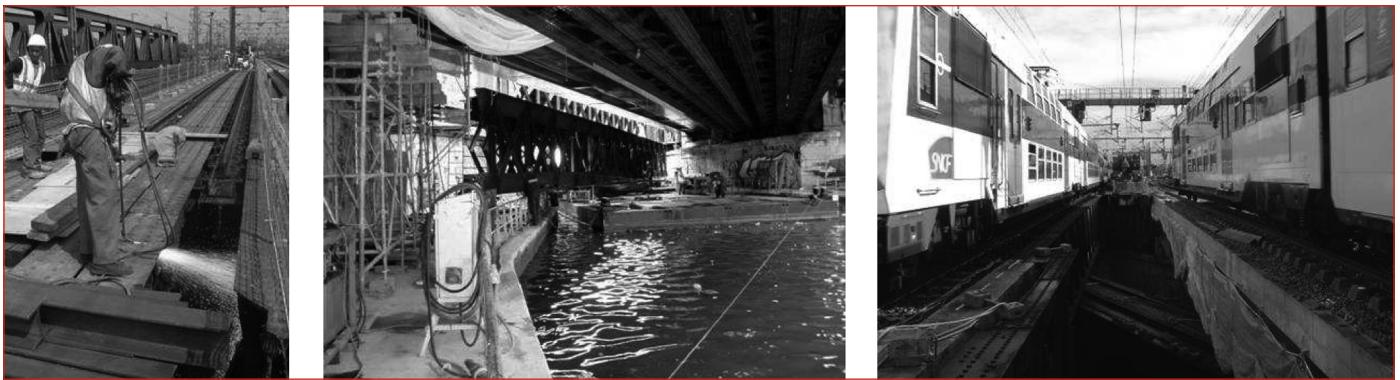
*Figure 19: Découpe et évacuation du tablier ancien par dessous au milieu des circulations ferroviaires.*

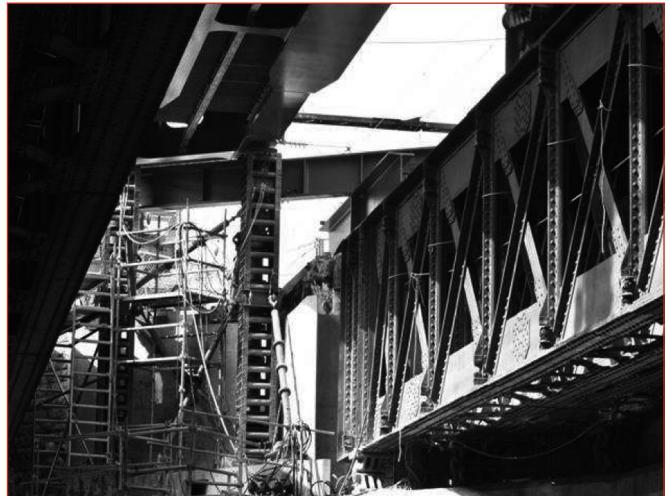
*Figure 21: Dévérinage de la nouvelle travée sur tours d'étalements.*

- fabrication complète du nouveau tablier (bipoutre mixte) à proximité ;
- découpe du tablier ancien et évacuation par-dessous à l'aide d'une barge sur le canal ;
- aménagement des appuis (pose de nouveaux sommiers préfabriqués à l'aide de ponts roulants) ;
- acheminement à l'aide de lorries ferroviaires de la travée neuve sur la voie adjacente, ripage transversal et prise en charge sur des tours d'étalements ;
- dévérinage progressif de la nouvelle travée

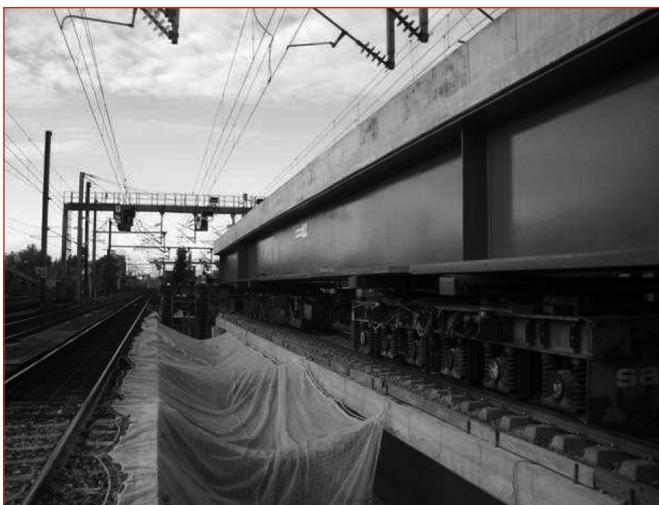
*Figure 20: Amenée de la nouvelle travée.*

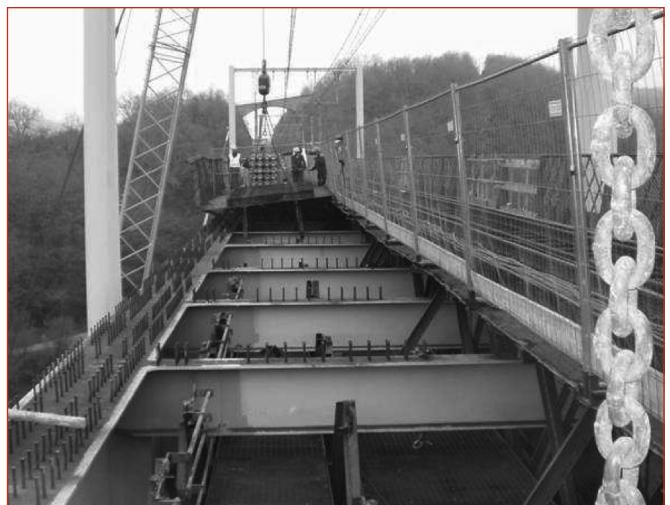
*Figure 22: Dépose du demi-tablier de l'ouvrage ancien.*

- dépose du tablier métallique sous une des voies, la circulation étant maintenue sur l'autre et bétonnage d'un demi-hourdis ;
- basculement de la circulation à une voie sur le nouvel ouvrage, puis dépose de la deuxième partie du tablier métallique ;
- bétonnage de la deuxième moitié du hourdis et mise en service de la deuxième voie.

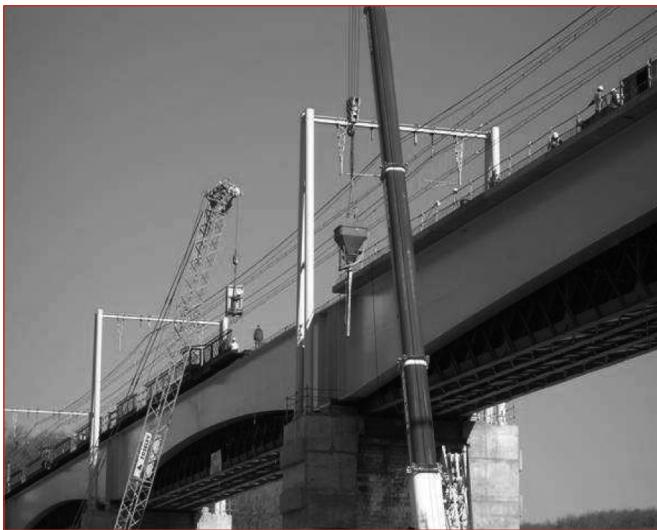
Figure 23: Bétonnage du demi-hourdis du nouveau tablier.
