# **STUDY OF THE PERFORMANCE OF FRP REINFORCING BARS SUBJECTED TO EXTREME CONDITIONS OF APPLICATION**

## ***PERFORMANCE DES ARMATURES COMPOSITES DE PRF SOUMISES À DES ENVIRONNEMENTS D'APPLICATION EXTRÊMES***

**Mathieu ROBERT<sup>1</sup>, Patrice COUSIN<sup>2</sup>, Brahim BENMOKRANE<sup>3</sup>**

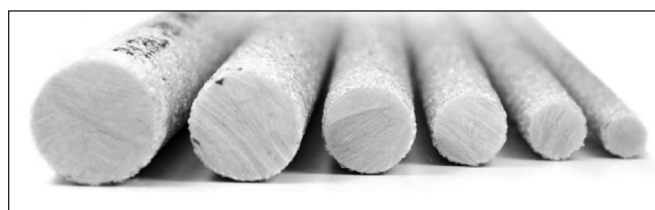
**Figure 1: GFRP reinforcing bars**

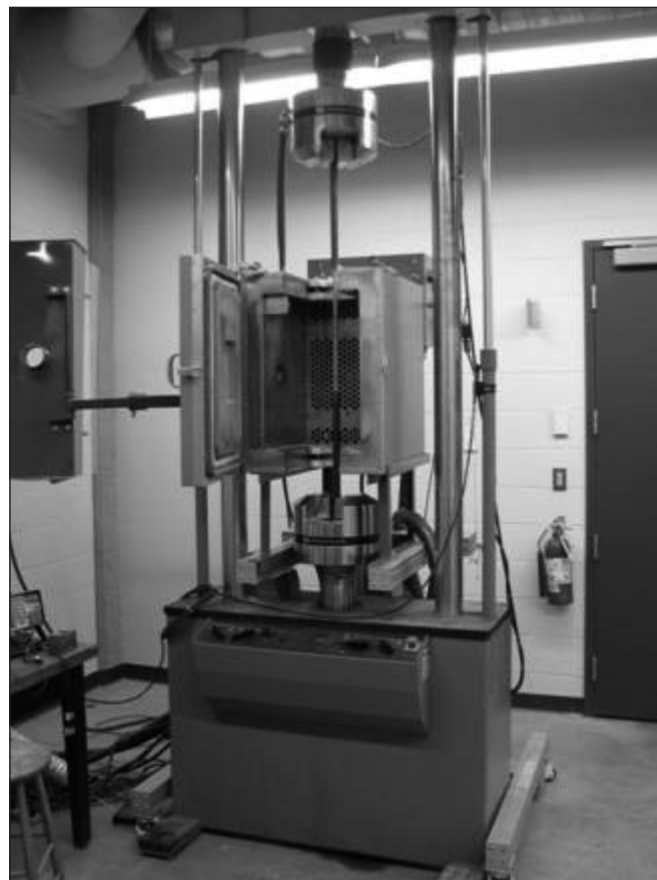
**Figure 4: Test setup for tensile tests at controlled temperature**

Properties of GFRP bars submitted to extreme temperatures were measured. All GFRP bar specimens were tested under extreme temperature conditions using a MTS environmental chamber cooled by liquid nitrogen (Figure 2).
