# EFFONDREMENT DES TOURS DU WTC : BILAN DES ÉTUDES SCIENTIFIQUES

Jérôme QUIRANT

Laboratoire de Mécanique et Génie Civil  
UMR CNRS 5508

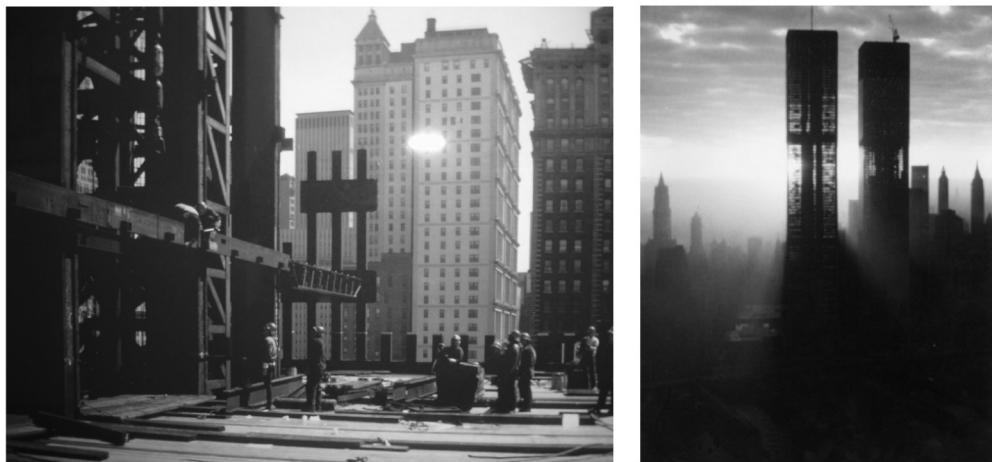
**Figure 1. Vue des colonnes du cœur de la tour. Source inconnue.**

La structure porteuse était en acier, que ce soit les poutres ou les poteaux. Ces derniers étaient répartis en un réseau périphérique situé sur les quatre façades et un réseau interne constituant le noyau central du bâtiment (Figures 1 et 2). Les planchers étaient soutenus par des poutres treillis reliées d'un côté à une façade, de l'autre au cœur de la tour. Des poutres étaient mises en place aussi transversalement pour stabiliser et rigidifier l'ensemble. Les planchers étaient constitués en partie courante de dalles en béton léger de  $1600 \text{ kg/m}^3$ , coulé directement en place sur des bacs acier (Figure 3). Il n'y avait pas de connecteur, les dalles faisaient 10 cm d'épaisseur et étaient armées de treillis soudés.

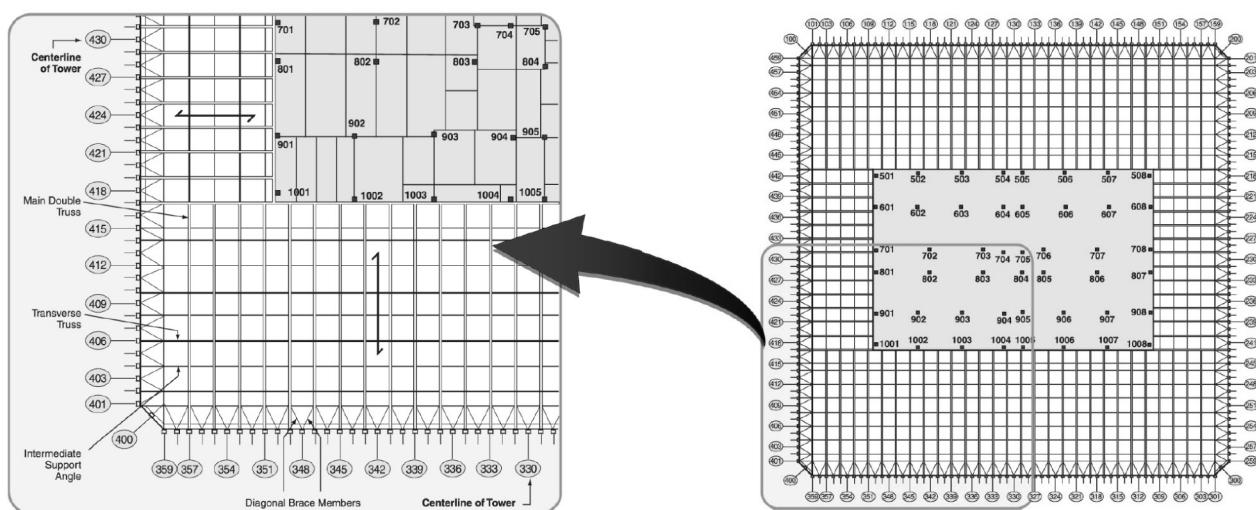
**Figure 2. Structure porteuse. Source FEMA, Chapitre 2, 2002.**

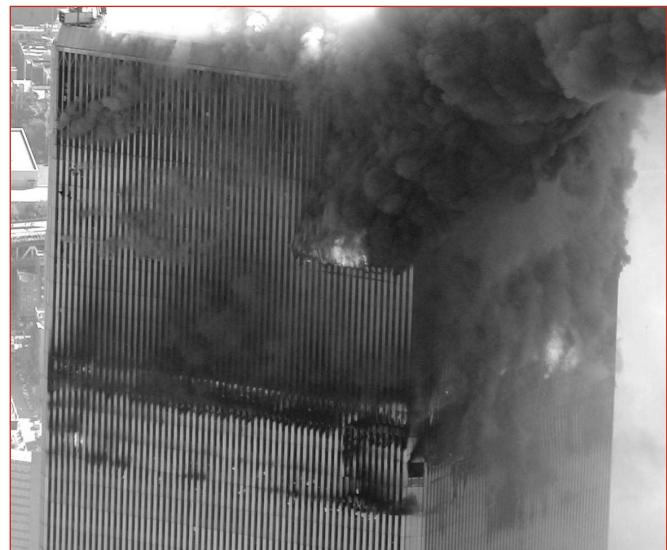
**Figure 5. Des flammes sur plusieurs étages de la tour Nord.** Source inconnue.

Pour la modélisation de la montée en température des étages touchés par l'incendie, le NIST a reconstitué des cellules simples correspondant à une unité de travail rencontrée classiquement dans l'*open space* des différents étages des tours (NIST, Rapport 1-5C, 2005). Plusieurs unités de travail en feu ont aussi été testées (NIST, Rapport 1-5E, 2005). Cela a permis d'évaluer la quantité de combustible disponible et de simuler la propagation de l'incendie après une étude minutieuse des différentes photos et vidéos (NIST, Rapport 1-5A3 et 1-5A4, 2005). Ces observations ont montré que les flammes s'étalaient sur de nombreux étages à différents endroits (Figure 5).

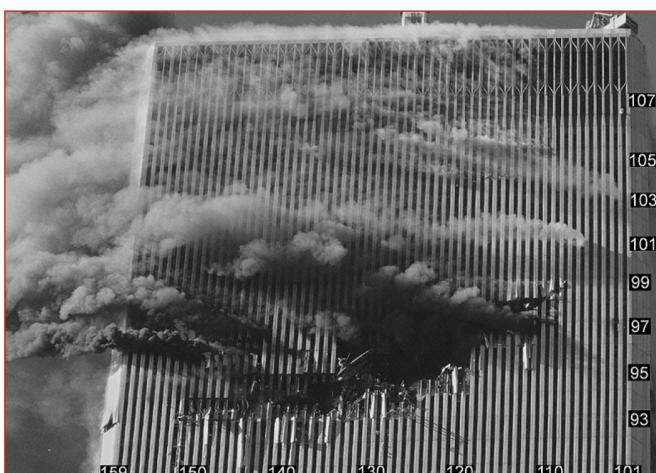
**Figure 4. Dégâts produits par l'impact du premier avion sur la tour Nord.** Source NIST, Rapport 1-5A, 2005.

Les premiers facteurs ayant conduit à un affaiblissement de la structure des gratte-ciel, ce sont bien sûr les crashes des deux avions, filmés par de nombreuses caméras. C'est la moitié d'une façade qui a été endommagée sur chacune des tours (dégâts visibles – Figure 4) mais aussi quelques colonnes du cœur (dégâts supposés, évalués par simulation des impacts).

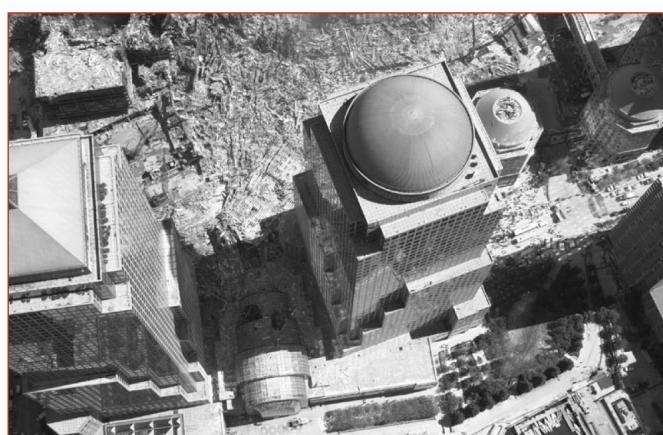
Suite à l'effondrement de la tour 1, les débris ont fortement endommagé les façades des immeubles environnants (Figure 9).

**Figure 9. Des dégâts sur des bâtiments situés à 175 mètres des tours. Source inconnue.**

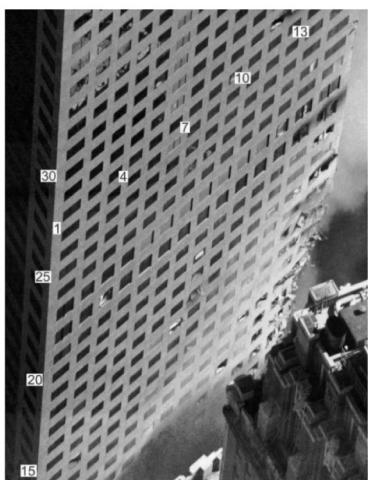
**Figure 10.** Dégâts causés par la chute de la tour 1 sur l'angle Sud-Ouest du bâtiment 7. Source NIST, Rapport 1-9-1, 2008.

recensés par recoupement des témoignages et des photos (Figure 10) ou vidéos donnant des vues partielles du bâtiment (NIST, Rapport 1A, 2008).

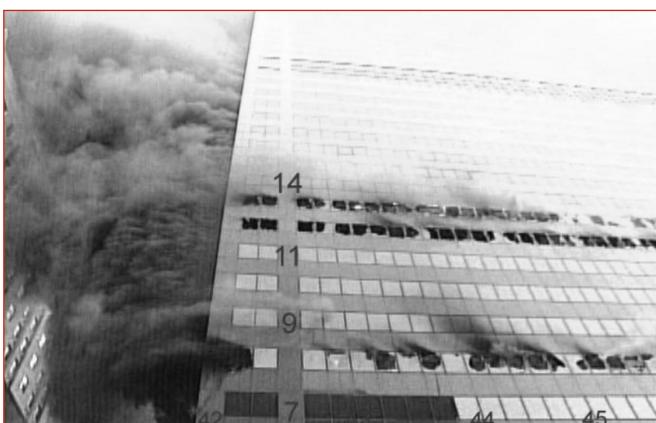
Suite à la chute des débris du WTC1 sur et dans le bâtiment 7, un important incendie s'est déclaré. Plusieurs étages ont été touchés. La fumée produite se dégageait sur toute la hauteur du bâtiment, parfois à des vitesses très élevées comme cela a pu être observé sur certaines vidéos (Figure 11).

**Figure 11.** La fumée sortant du WTC7 filmée lors d'un reportage de CBS. Source NIST, Rapport 1-9-1, 2008.

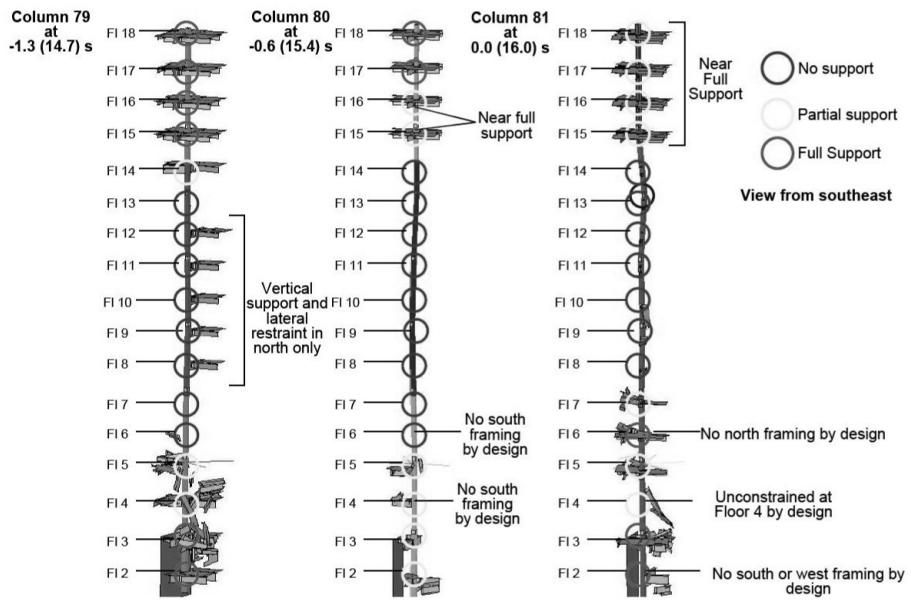
Malheureusement, aucune vidéo n'a pu filmer le pied de la tour au moment de la chute ce qui n'a pas facilité la compréhension du processus ayant conduit à l'effondrement. Néanmoins, les simulations du NIST ont montré que la dilatation thermique de certaines poutres a conduit à solliciter au-delà de leur capacité des liaisons affaiblies par la montée en température (NIST, Rapport 1A, 2008). Avec cette rupture des liaisons, les poteaux ont perdu leur stabilité horizontale et se sont affaissés (Figure 12).

**Figure 12. Rupture des liaisons entre planchers et poteaux sur la structure interne de la tour. Source NIST, Rapport 1-9-1, 2008.**

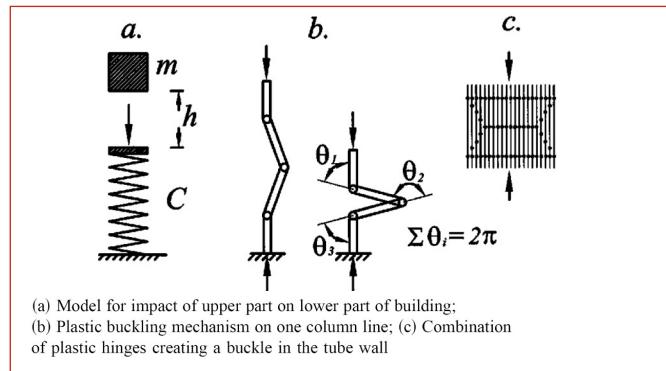
Le processus d'effondrement peut être considéré stoppé si la structure impactée est capable d'absorber l'énergie acquise par le bloc en mouvement. Pour cela, plusieurs possibilités sont offertes : énergie de déformation élastique, plastique, pulvérisation et éjection des matériaux, etc. Bazant a montré (Bazant *et al.*, 2002a, Bazant *et al.*, 2007) que même en prenant un cas extrêmement favorable (les poteaux chutent sur ceux d'en dessous et transmettent directement l'effort dynamique correspondant) l'énergie élastique et la formation de trois rotules plastiques n'étaient pas suffisantes pour stopper le bloc supérieur (Figure 13).

**Figure 13. Modèle utilisé par Bazant pour expliquer la rupture successive des poteaux.**

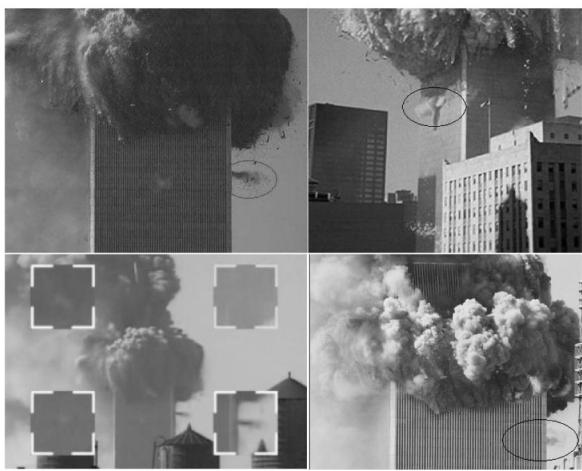
**Figure 14.** Les ‘squibs’ observés lors de l’effondrement des tours 1 et 2. Source inconnue.

L'expulsion de matériaux sur les façades lors de la chute des tours 1 et 2 (Figure 14) est avancée par les partisans de cette thèse comme une autre preuve de l'utilisation d'explosifs.

En fait, sans aller chercher si loin, ces ‘squibs’ ont été interprétés par beaucoup de scientifiques ayant étudié le cas comme un effet de la chute successive des planchers les uns sur les autres : cela a mis le bâtiment en surpression. Comme les vitrages étaient intacts en dessous des incendies, l'air ne pouvait s'évacuer et la surpression s'est communiquée au travers des circulations verticales à tout le bâtiment.
