UTILISATION DE MATÉRIAUX COMPOSITES POUR LA RÉHABILITATION DES OUVRAGES D'ASSAINISSEMENT EN MEULIÈRE

S. KESTELOOT*, M. SAADE, C. DJELAL*, I. BENSLIMANE**, N. KHOUFACHE**,**

* LGCgE, PRES Université Lille Nord de France
IUT de Béthune, 1230, rue de l'Université, 62408 BETHUNE

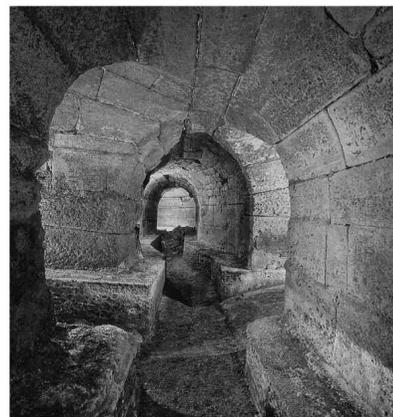
Figure 1. Collecteurs d'assainissement en meulière

En 1832, venu du delta du Gange, après avoir transité par Londres, le choléra s'abat sur Paris. Plus de 18 000 personnes sont décimées dans un Paris médiéval aux ruelles étroites et sales. Dans ces quartiers où l'alimentation en eau se fait par des puits et où les déchets sont rejetés dans la rue, les habitants se contaminent eux-mêmes. Paradoxalement cette nouvelle épidémie de choléra va avoir sur la capitale un effet bénéfique. En effet, elle provoque une prise de conscience des bienfaits de la salubrité. Les plans de voirie furent modifiés au bénéfice de chaussées bombées avec caniveaux latéraux et bouches (ou avaloirs) à la verticale des trottoirs. Mais en 1849, le choléra fait de nouveau 9000 victimes. Il est plus que temps d'assainir la ville. En 1851, sur les propositions de l'ingénieur Mille, il fut adopté un nouveau type d'égout, déjà employé en Angleterre où il donnait toute satisfaction, à section ovoïde d'un gabarit suffisant pour que les ouvriers puissent y circuler aisément (Fig. 1).

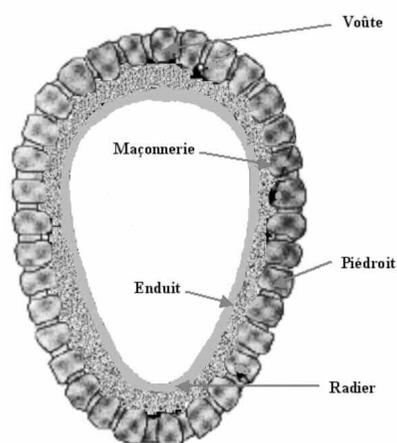
Figure 2. Ovoïde en maçonnerie

Notre étude porte sur les ouvrages d'assainissement de forme ovoïdale, visitables en maçonnerie, appelés collecteurs. Sont concernés les ouvrages en maçonnerie dont le diagnostic conduit à l'état actuel de l'art à préconiser des travaux de restructuration. Ces ouvrages sont constitués d'une voûte, de piédroits et d'un radier (figure 2).

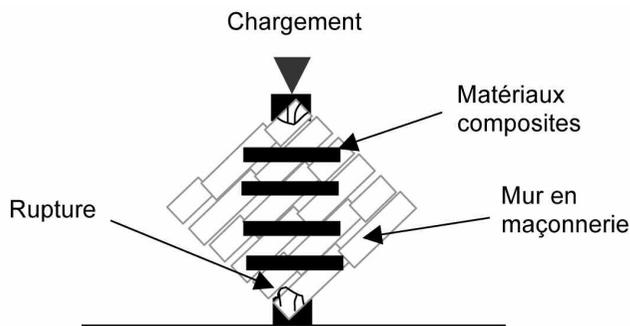
Figure 3. Essais de compression diagonale sur des murs renforcés [Gabor, 2002]

Avant l'application des composites, des murs ont été enduits par un mortier. La rupture s'est produite par un décollement du complexe mortier-composite sans endommagement du renfort. Cette remarque est donc très importante pour la suite de notre étude. Les résultats des essais sur les murs renforcés et la comparaison avec ceux des murs non-renforcés révèlent un gain considérable en terme de résistance : 50% pour les renforts de fibres de verre et jusqu'à plus de 75% pour les tissus de verre et fibres de carbone (figure 3).

ligne de rupture est parallèle à la diagonale comprimée et se situe à l'extrémité des quatre bandes de renfort appliquées. Pour les autres murs renforcés, la rupture est apparue dans les zones d'appui par écrasement de la maçonnerie.

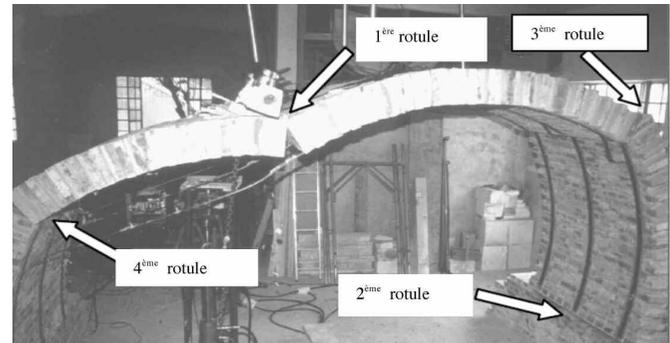
Figure 4. Mécanisme de ruine d'une voûte renforcée à l'intrados par plats de carbone (Creazza et al, 2001)

A mesure que la charge augmente, quatre zones tendues correspondant à l'apparition de quatre fissures sont observées. Le mécanisme d'effondrement se traduit par l'apparition de 4 rotules pour une charge de 63 kN. De plus,

quatre zones de fissuration longitudinale correspondant à la formation de rotules ont été observées :

- à l'intrados : au niveau de l'application du chargement et au niveau de l'appui opposé au chargement ;
- à l'extrados : près du second appui et en naissance de voûte.

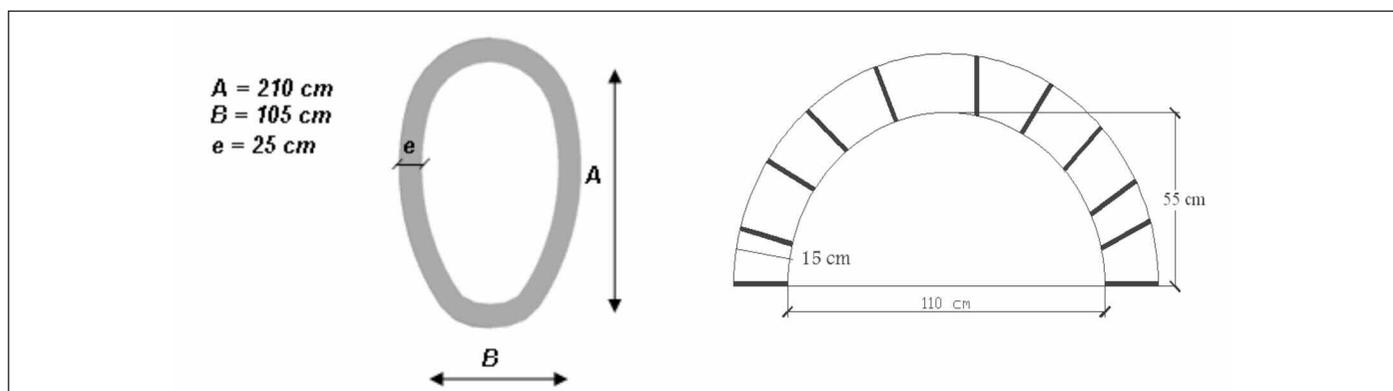
Figure 6. Caractéristiques géométriques des voûtes

Les voûtes testées dans notre laboratoire sont représentatives d'une voûte d'un ovoïde T210 enterré. La géométrie de nos voûtes est illustrée sur la figure 6. Les dimensions sont issues (Kesteloot et al, 2009) de simulations numériques. La voûte a une largeur de 110cm et une longueur de 120cm.

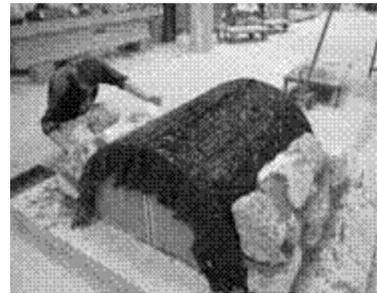
Figure 7. Positionnement des pierres

Des blocs de meulière ont été disposés sur les cintres afin de réaliser un maillage. Les pierres ont été choisies de manière à ce qu'elles soient de la même épaisseur et de la même origine. Une bâche a été placée sur les cintres en bois avant de maçonner les blocs de meulière sur les coffrages afin d'empêcher l'eau du liant de s'infiltrer dans le bois des coffrages. Les performances et les propriétés du mortier qui servira à assembler les blocs et à faciliter le décoffrage seront alors conservés (figures 7 et 8).

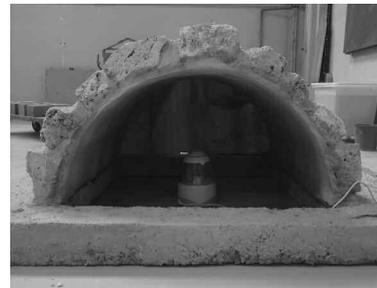
Figure 8. Conservation des voûtes

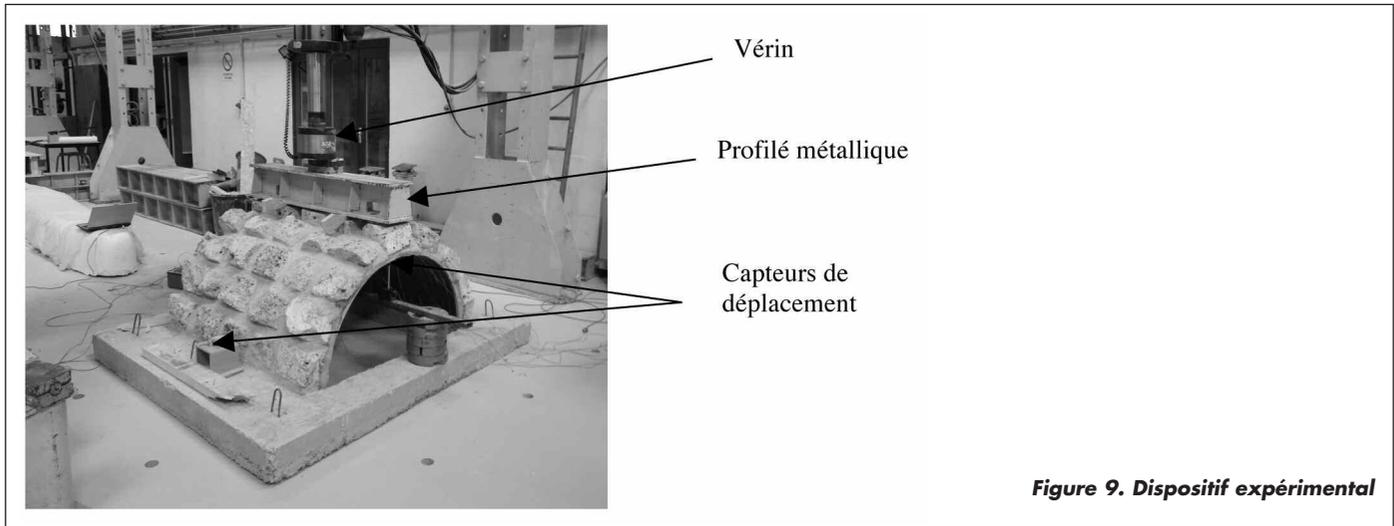
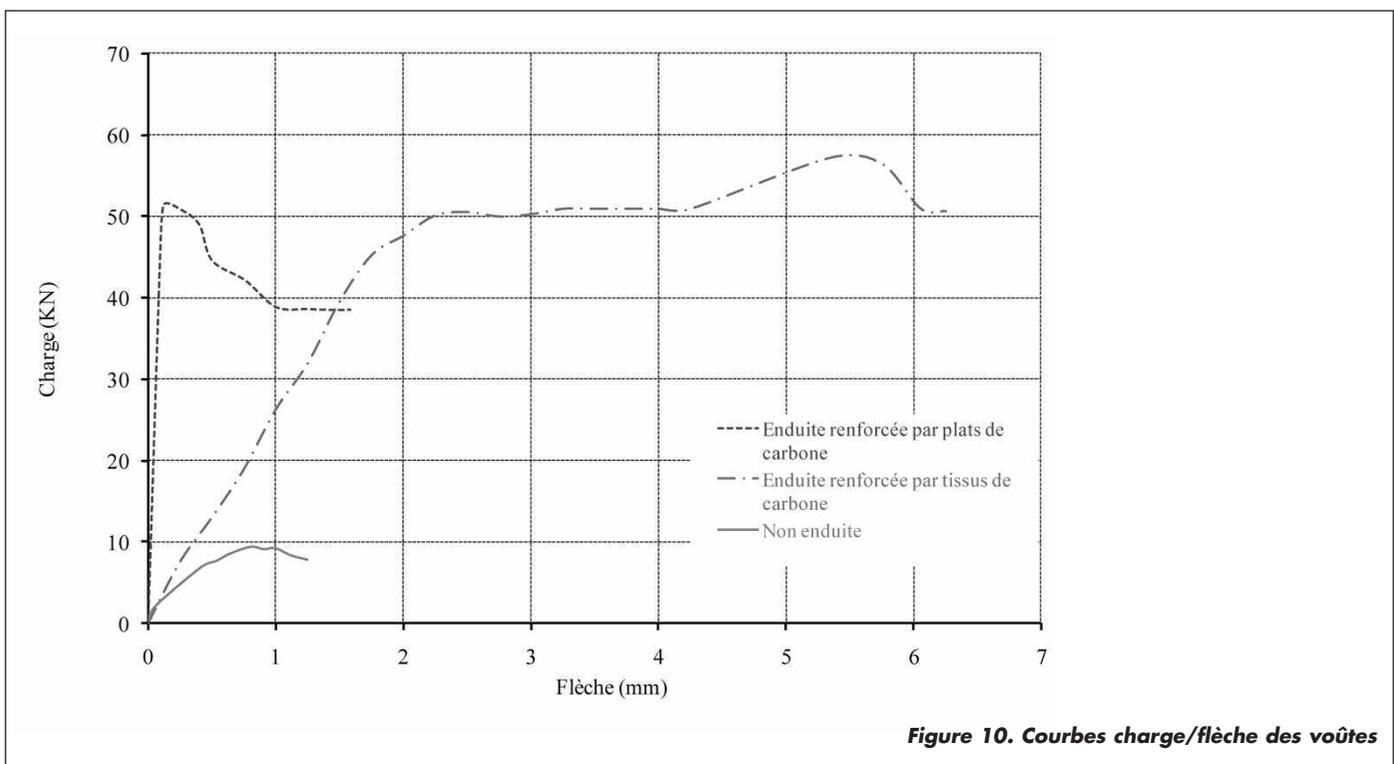
La figure 10 compare les courbes charge/flèche en clé pour les trois voûtes.

Les voûtes renforcées par lamelles montrent une rigidité globale plus importante que pour les voûtes « témoins » et les voûtes renforcées par tissu.

- 2 voûtes non enduites (témoins) ;
- 2 voûtes enduites renforcées par tissus ;
- 2 voûtes enduites renforcées par lamelles (figure 9).

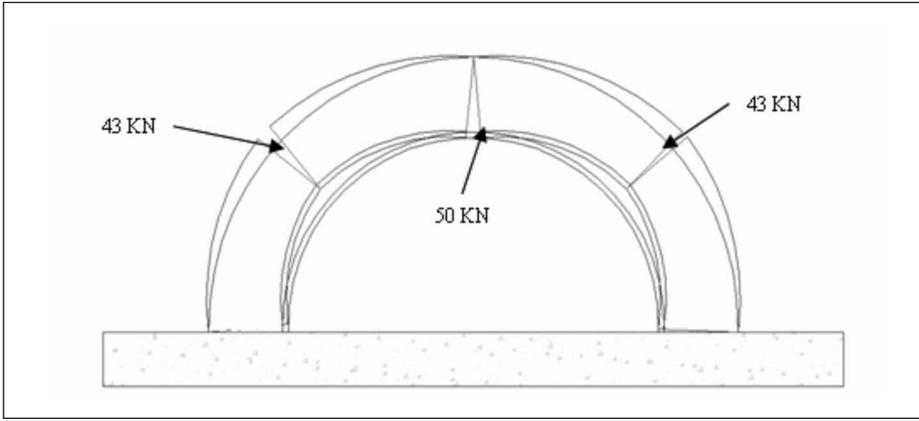
Figure 11. Mode de ruine de la voûte renforcée par lamelle de carbone

fissures est continu dans la longueur de la voûte. Les reins sont situés entre la clé de voûte et les naissances de voûte. Concernant les deux voûtes enduites renforcées par lamelles de carbone, les fissures sont apparues dans les joints du mortier au niveau des reins à l'extrados et en milieu de piédroits à l'extrados. De plus, un décollement des lamelles au niveau de la clé de voûte à l'intrados est constaté (figures 11, 12 et 13).

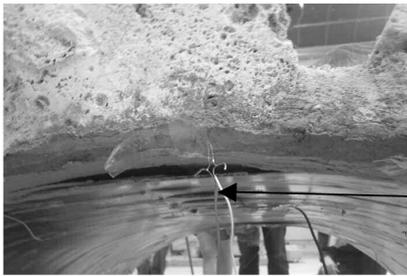
Décollement des lamelles

Figure 12. Décollement des lamelles de carbone

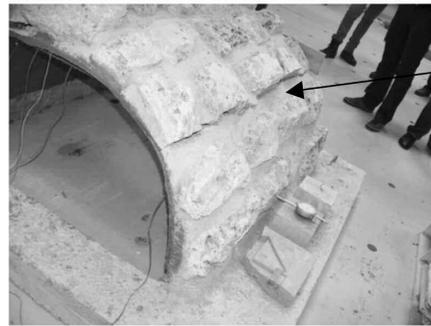
Fissurations au niveau des reins à l'extrados à 45 KN

Figure 15. Fissurations au niveau des reins à l'extrados

Concernant les deux voûtes enduites renforcées par tissus de carbone, les fissures sont apparues dans les joints du mortier au niveau des reins à l'extrados et en milieu de piédroit (un seul côté) (figures 14 et 15).

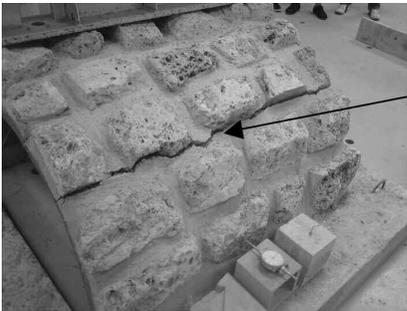
Fissurations au niveau des reins à l'extrados

Figure 13. Fissurations au niveau des reins à l'extrados

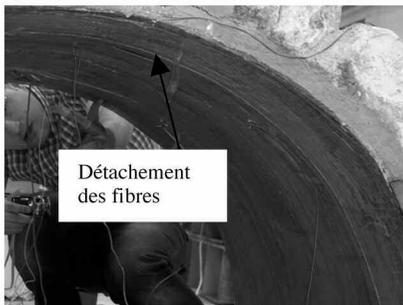
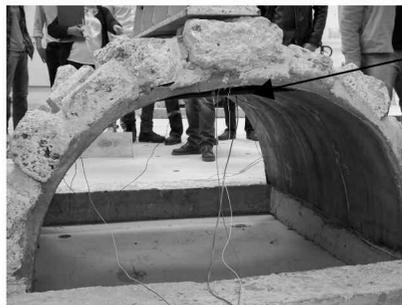
Détachement des fibres

Figure 14. Détachements des fibres de carbone (tissu)
