# ANALYSE D'UN SCÉNARIO DE VIEILLISSEMENT DE DEUX RÉSERVOIRS JUMELÉS PAR UN CALCUL AUX ÉTATS LIMITES

**Hocine HAMMOUM, Karima BOUZELHA, Naceur Eddine HANNACHI**  
Département génie civil, université Mouloud Mammeri, Tizi Ouzou, 15000, Algérie

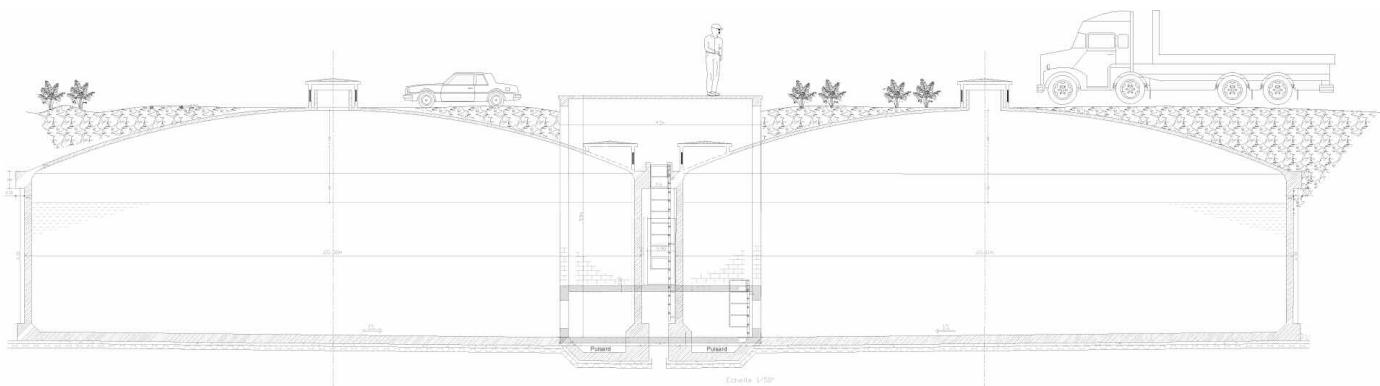
**Figure 2. Coupe radiale des deux réservoirs jumelés.**

Les deux réservoirs jumelés (figure 2), tous deux de capacité 500 m<sup>3</sup>, enterrés et de forme circulaire. Chacun de ces réservoirs est composé d'un radier général, d'un gousset assurant l'encastrement de la paroi circulaire dans le radier et d'une ceinture supérieure qui assure la jonction de la coupole surbaissée à la paroi. Une couche de remblai est posée sur chaque coupole de couverture. Un lancerneau d'aération surplombe chaque coupole de couverture.

Les deux réservoirs sont jumelés par une seule chambre des vannes commune que nous voyons au centre dans la figure 2. Quant à leur mise en service, aucune date ne nous a été communiquée lors de nos diverses investigations. Mais vraisemblablement, elle remonterait à la période d'avant 1962. Nous déduisons par là, qu'il n'y a aucune politique d'archivage de la donnée et de l'information,

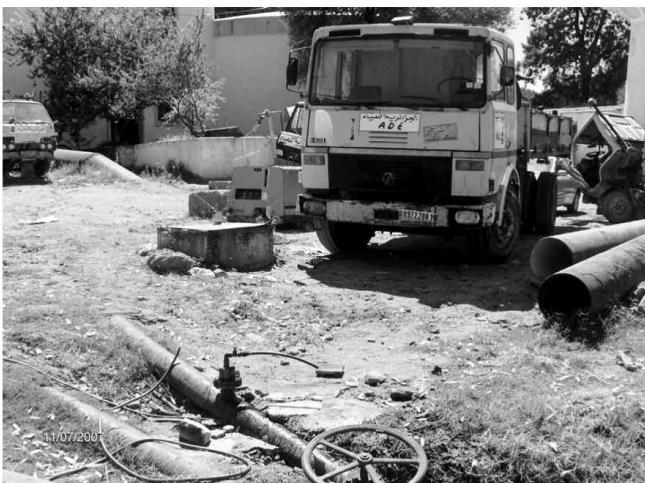
Dès notre première visite sur site, nous avons constaté que l'espace au dessus des coupoles de couverture a été transformé en aire de stationnement des véhicules de la société de gestion (figure 3). Ces surcharges non prévues au dessus de la coupole peuvent provoquer des surtensions au niveau de la ceinture supérieure.

**Figure 3. Véhicule lourd stationnant au dessus de la coupole.**

éclatements et épaufrures du béton de la ceinture sont provoqués par les surtensions induites par le stationnement des camions sur la coupole.

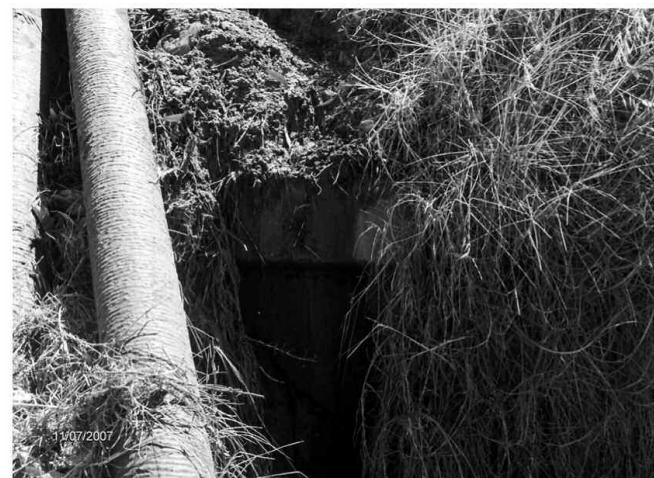
L'étanchéité de la couverture est assurée par une couche d'enduit de mortier recouverte d'une couche de remblai de terre. La dégradation de cette couche est assez avancée, le lessivage du mortier est dû à l'activité des eaux pluviales comme le montre la figure 4.

**Figure 4. Erosion du remblai au dessus de la coupole.**

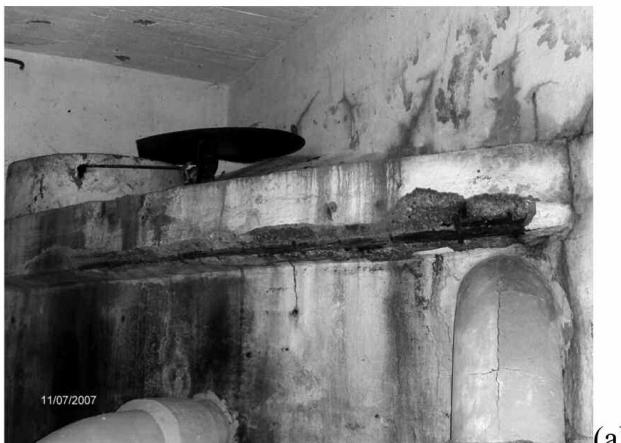
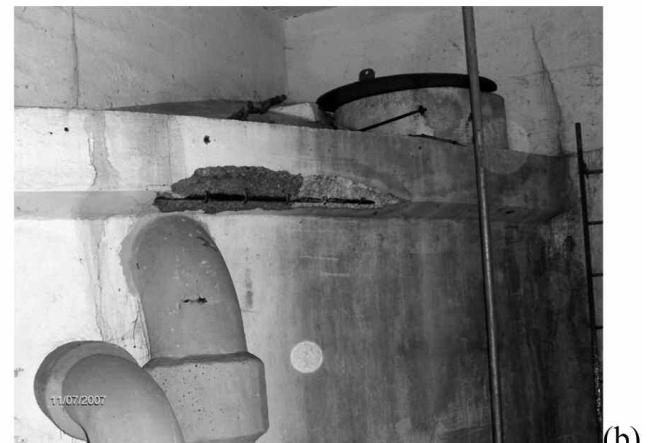
**Figure 5 : Aciers de la ceinture supérieure corrodés.**

Le long de la ceinture supérieure apparaissent des aciers dénudés. Plusieurs armatures appartenant à un ou plusieurs lits apparaissent sur une longueur de l'ordre du mètre. Avec le temps et en ambiance humide (dans la chambre des vannes), ces aciers ont subit une oxydation. Leur corrosion, aggravée par l'ambiance saline (milieu marin), a entraîné une forte diminution de la section des armatures comme présenté en figure 5 (a et b).

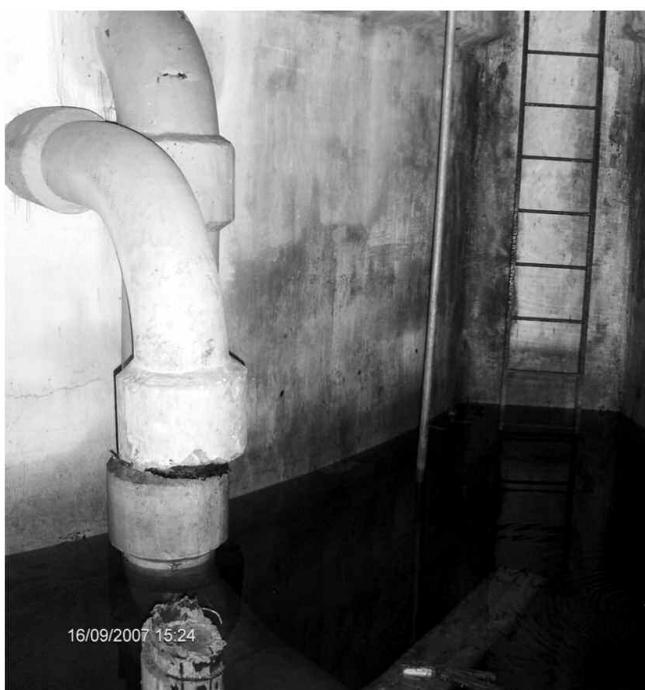
Une stagnation des eaux dans la chambre des vannes, observée lors de nos multiples visites, montre une défaillance dans le système d'évacuation des eaux (figure 6). Cela prouve aussi que ces eaux proviennent des fissures

**Figure 6. Chambre des vannes inondée.**

dans la masse du réservoir. Nous ne pouvons pas nous prononcer à ce stade sur leur localisation, mais à première vue, les traces de rouilles constatées laissent penser qu'elles sont dues au lessivage de l'eau lors de la traversée des parois. Cependant, l'inspection détaillée des parois qui ne présentent aucune fissure a vite balayé ce soupçon. Reste alors à pousser l'investigation au niveau des radiers.

Nous concluons que le radier a subit de gros dommages, qui se traduisent par des fissures à travers lesquelles l'eau s'échappe pour inonder la chambre des vannes.

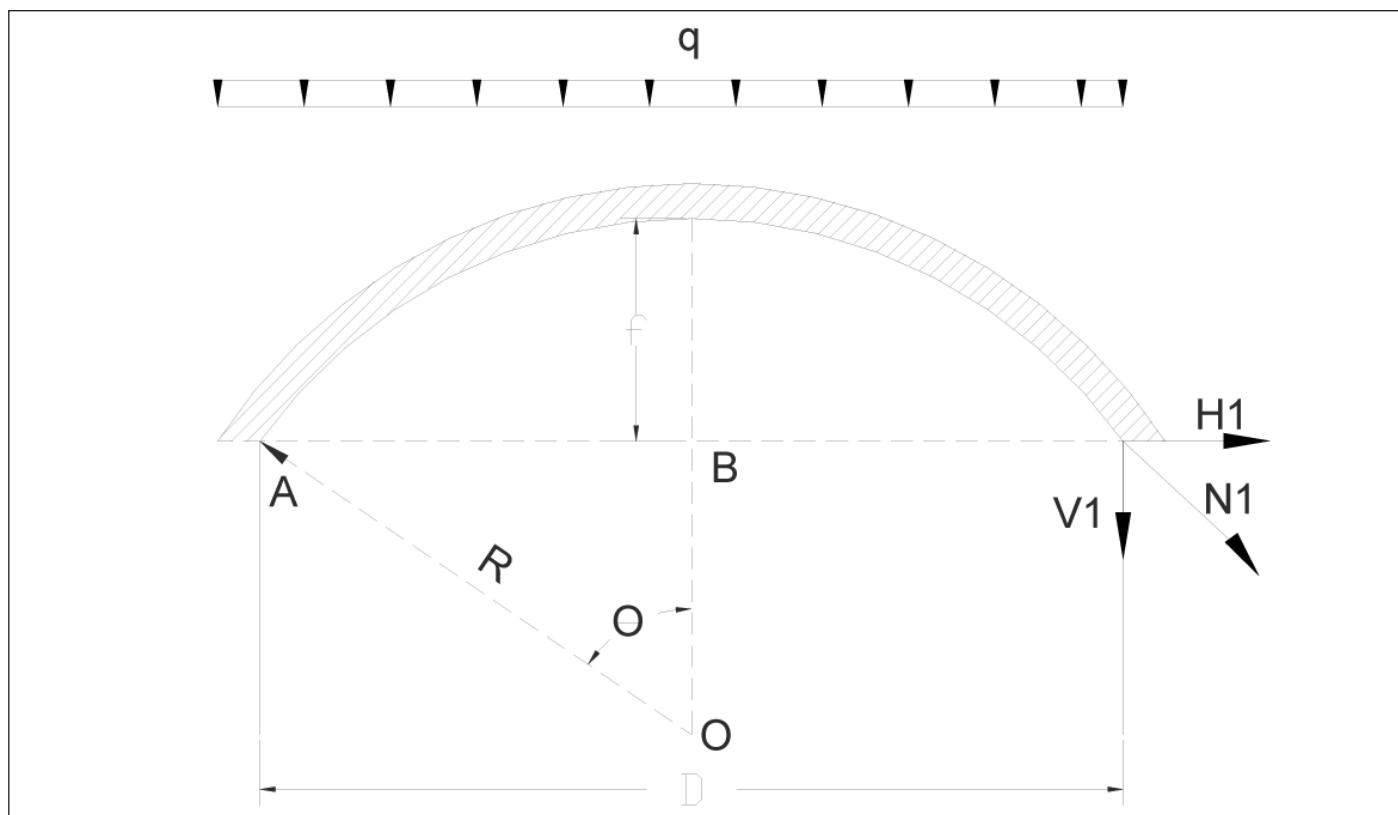
**Figure 8. Coupe radiale de la coupole d'un réservoir.**

La ceinture supérieure de dimension ( $30 \times 30 \text{ cm}^2$ ) se calcule comme un anneau soumis à une pression interne  $H_1$  (figure 8). Elle est sollicitée en traction simple. Les résultats de calcul des armatures tendues aux états limites (tableaux 7 et 8) montrent, pour que la ceinture supérieure puisse reprendre en toute sécurité les efforts de traction obtenus, elle devrait être armée avec une section supérieure ou égale à  $142,33 \text{ cm}^2$ , correspondant à un paquet de barres de **50 T20**.
