LES RÉSERVOIRS D'EAU EN BÉTON EN ALGERIE. DU CONSTAT D'UNE SITUATION À L'EXPRESSION D'UN BESOIN

Karima BOUZELHA, Hocine HAMMOUM, Naceur Eddine HANNACHI

Département de génie civil, Faculté du génie de la construction, Université Mouloud Mammeri,
15000 Tizi Ouzou, Algérie

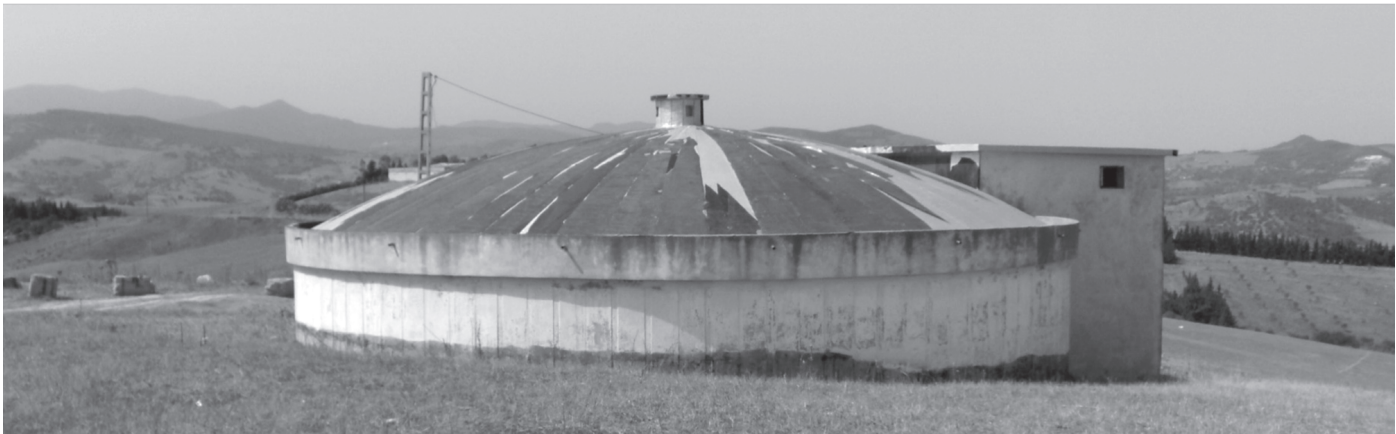
Figure 1 : Réservoir circulaire semi enterré en béton armé (Photo Hammoum)

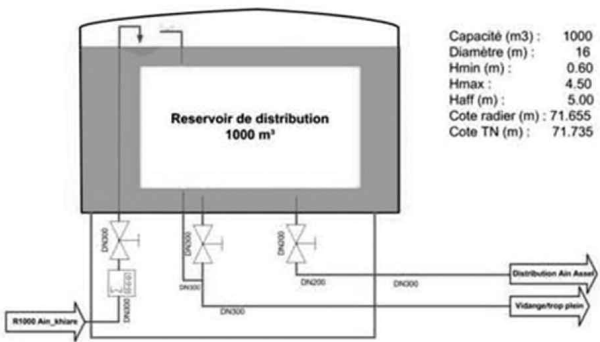
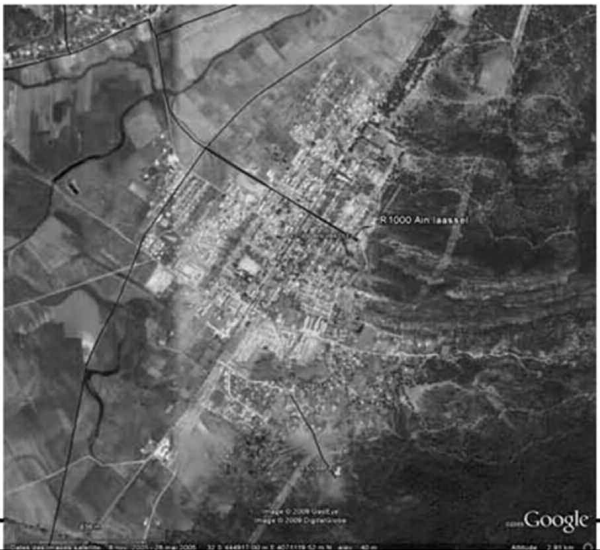
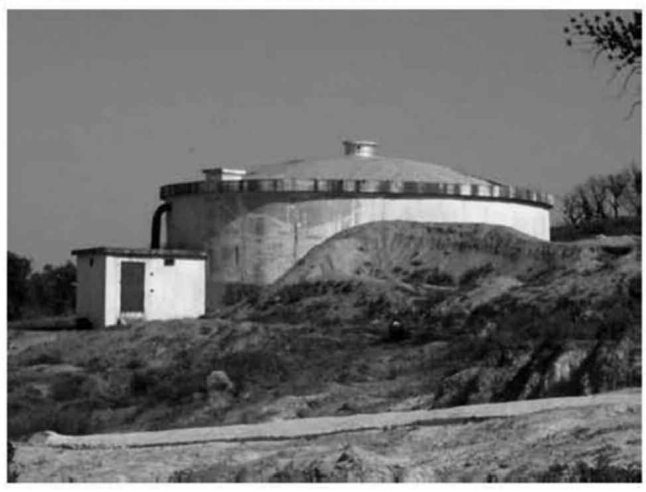
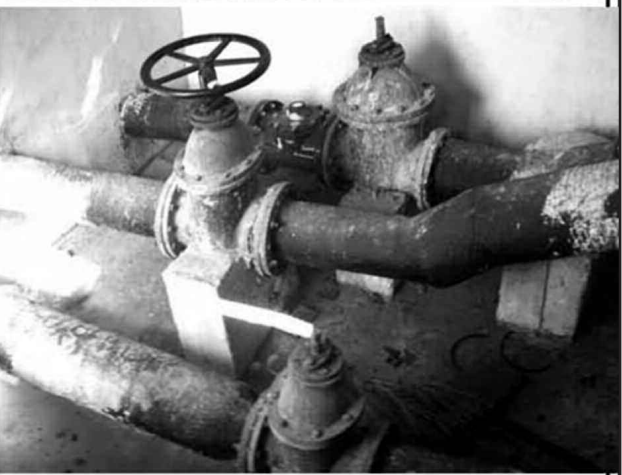
Figure 2 : Fiche signalétique type d'un réservoir (Geosystem Consult, 2010)

FICHE RESERVOIR			
Pays : ALGERIE	Lieu : AIN LAASSEL	Date de visite : 01/03/2009	
Secteur: EL TAREF	Type : <input style="width: 100px;" type="text"/>	Code: 3606-R1000-ALS	
Localisation: relevé au GPS Géodésique (UTM WGS 1984)	Htn (m) : 71,735	Est : 445 304,912 Nord : 4 071 394,704 Ortho : 71,735	
	Hrad (m) : 71,655		
	Hmin (m) : 0,6		
	Hmax (m) : 4,5		
	Haffl (m) : 5,0		
Capacite(m3): 1000			
Diam (m): 16			
Observation : les armatures sont visibles au niveau de la paroi.

<p style="text-align: center;">Réservoir 1000 m3 Ain_laassel</p>

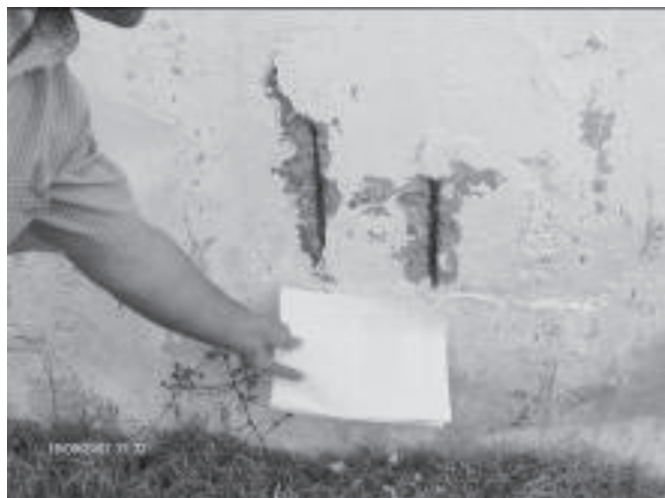
– Corrosion des aciers : Nous avons constaté une désintégration des armatures par attaque de l'air marin. Les aciers corrodés ont une longueur supérieure à 20 cm. La pathologie est observée sur environ six endroits de la paroi (Fig. 3).

Figure 3 : Corrosion des aciers

Pour renforcer le réservoir et éviter tout risque de dégradation, le mode de réparation que nous préconisons consiste à chemiser la paroi extérieure du réservoir. Ce chemisage en béton armé vise à reconstituer la nappe des aciers extérieurs corrodés, suite à l'exposition prolongée à l'air marin.

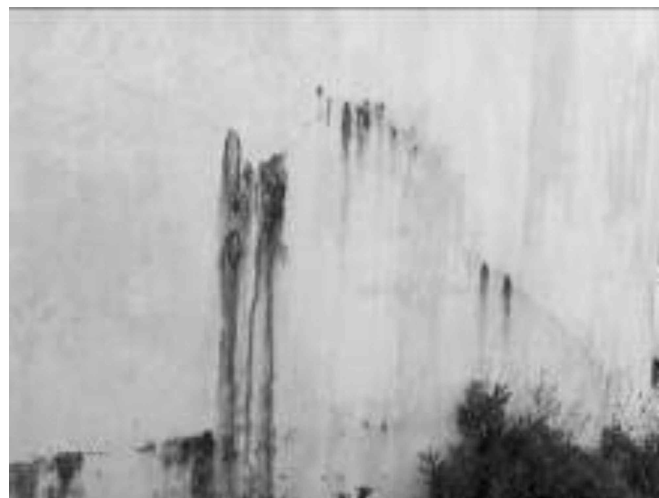
– Suintement et fissures : Présence d'humidité et percolation de l'eau à travers le béton. Des fissures obliques de longueur supérieure à 1 m sont observées sur la paroi (Fig. 4).

Figure 4 : Suintement et fissures sur la paroi

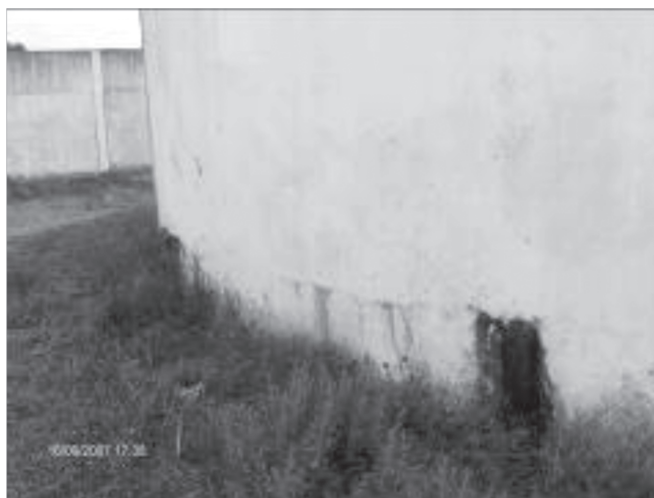
se traduit par la présence de fuites le long d'une longue fissure à la base de la paroi (Fig. 6) et la présence de plusieurs points de fuites et de suintement autour de la paroi.

Figure 6 : Suintement et fuites sur la paroi
