DIX ANNÉES DE MONITORING STRUCTUREL DU VIADUC DE MILLAU

Sylvestre GALLICE*, Hervé LANCON**, Claude SERVANT***

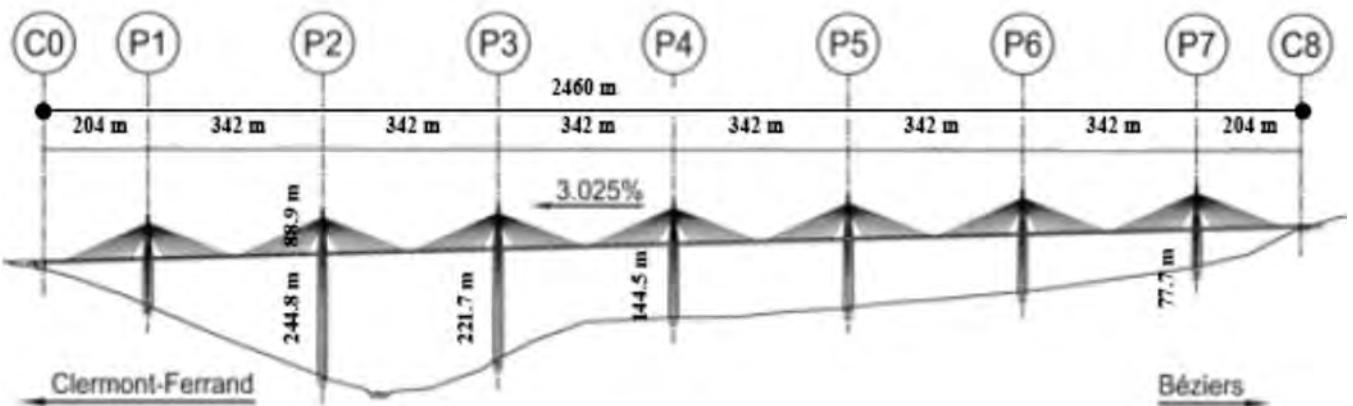
Ce viaduc multi-haubané exceptionnel a une longueur de 2 460 m et une hauteur de 343 m au sommet des pylônes (Fig. 1).

Fig. 1 : Vue longitudinale du viaduc

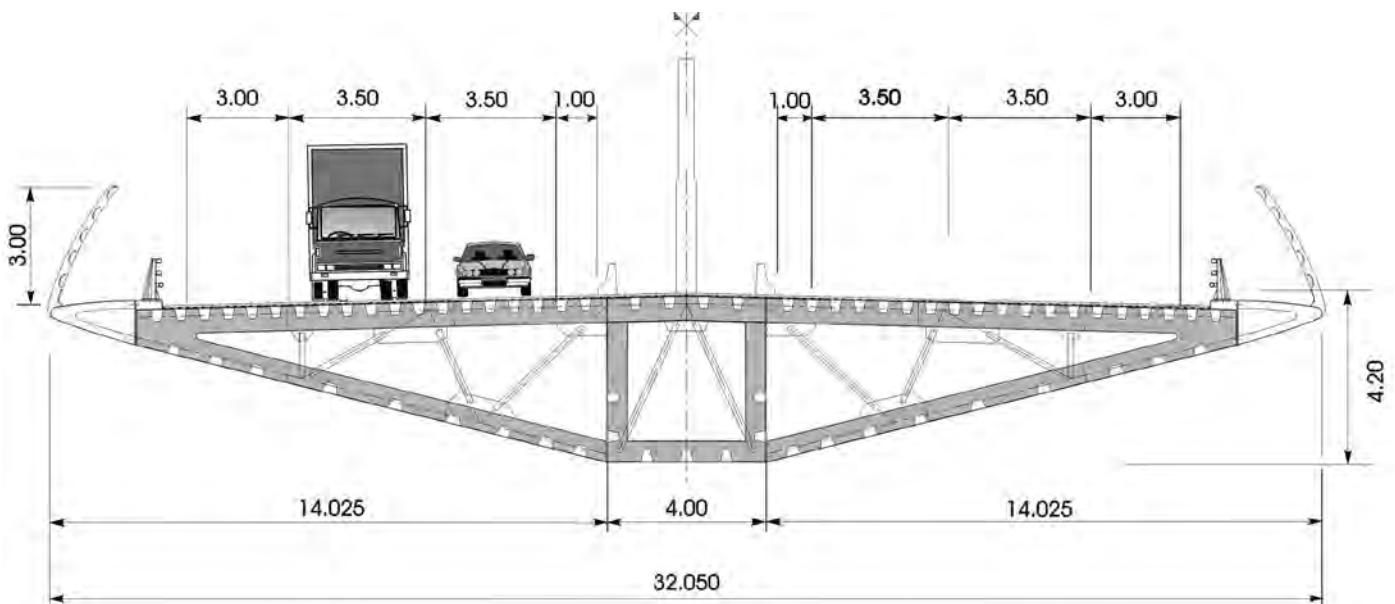
Le profil en travers de l'autoroute est du type 2 X 2 voies de circulation encadrées chacune par une bande d'arrêt d'urgence de 3 m et une bande dérasée de gauche de 1 m. (Fig. 2)

Le tablier dont la largeur totale est de 27.75 m est également équipé de barrières lourdes et d'écrans de protection des usagers contre le vent latéral.

Fig. 2 : Coupe transversale du viaduc

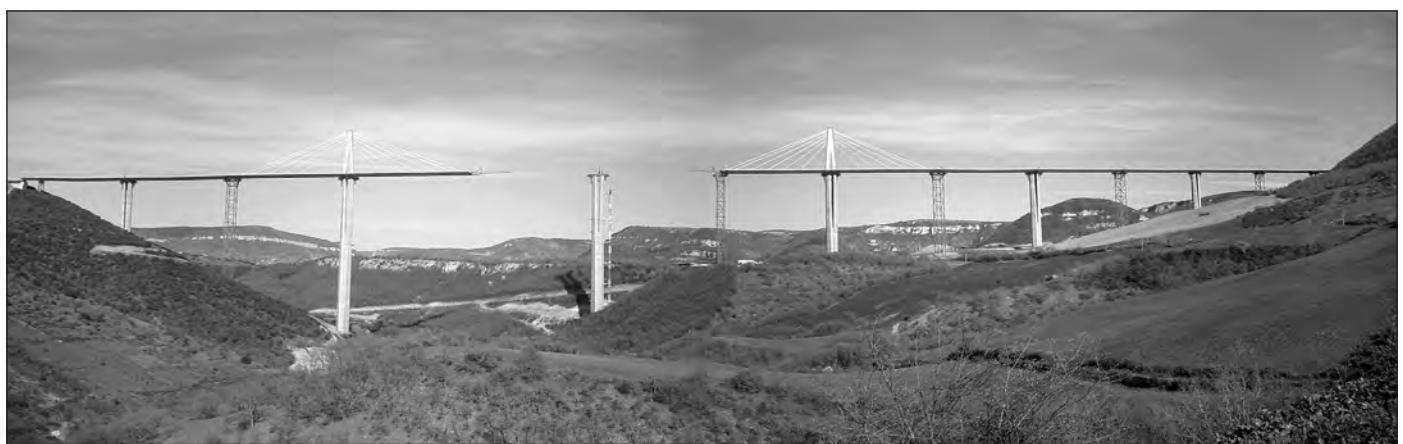
Le tablier a été réalisé par phases successives d'assemblage et de lançage à partir des plateformes aménagées derrière les culées C0 et C8 (1743 m côté Sud et 717 m côté Nord – Photo 2).

Photo 2 : Lancage du tablier (© Eiffage)

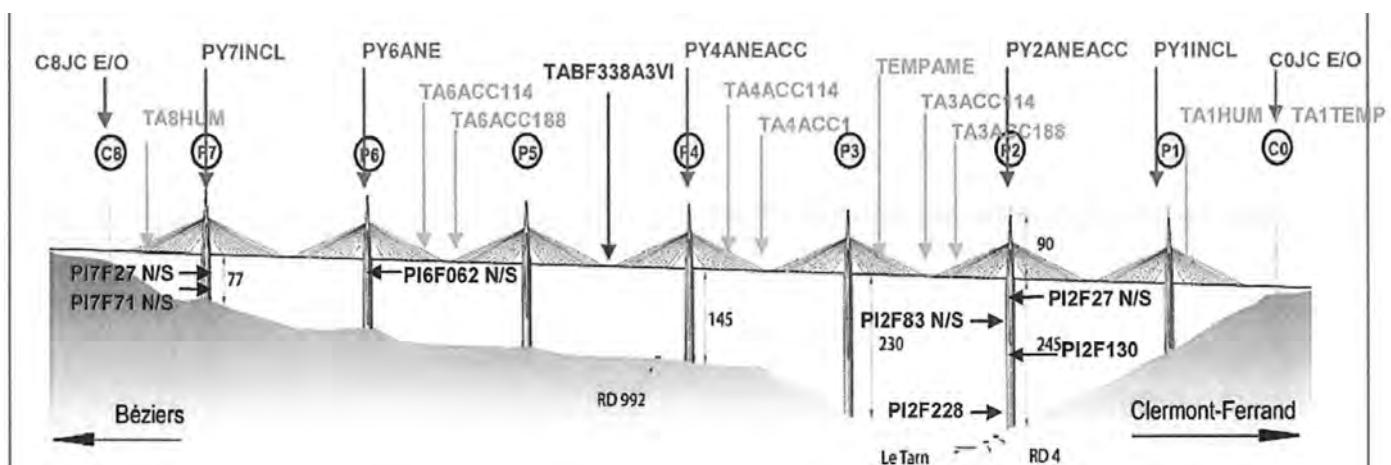
L'instrumentation du viaduc de Millau est divisée en deux ensembles distincts : le système statique et le système dynamique. Chaque ensemble possède sa propre chaîne d'acquisition et son application dédiée (Fig. 3).

Fig. 3 : Schéma d'implantation des coffrets d'acquisition de l'instrumentation du viaduc

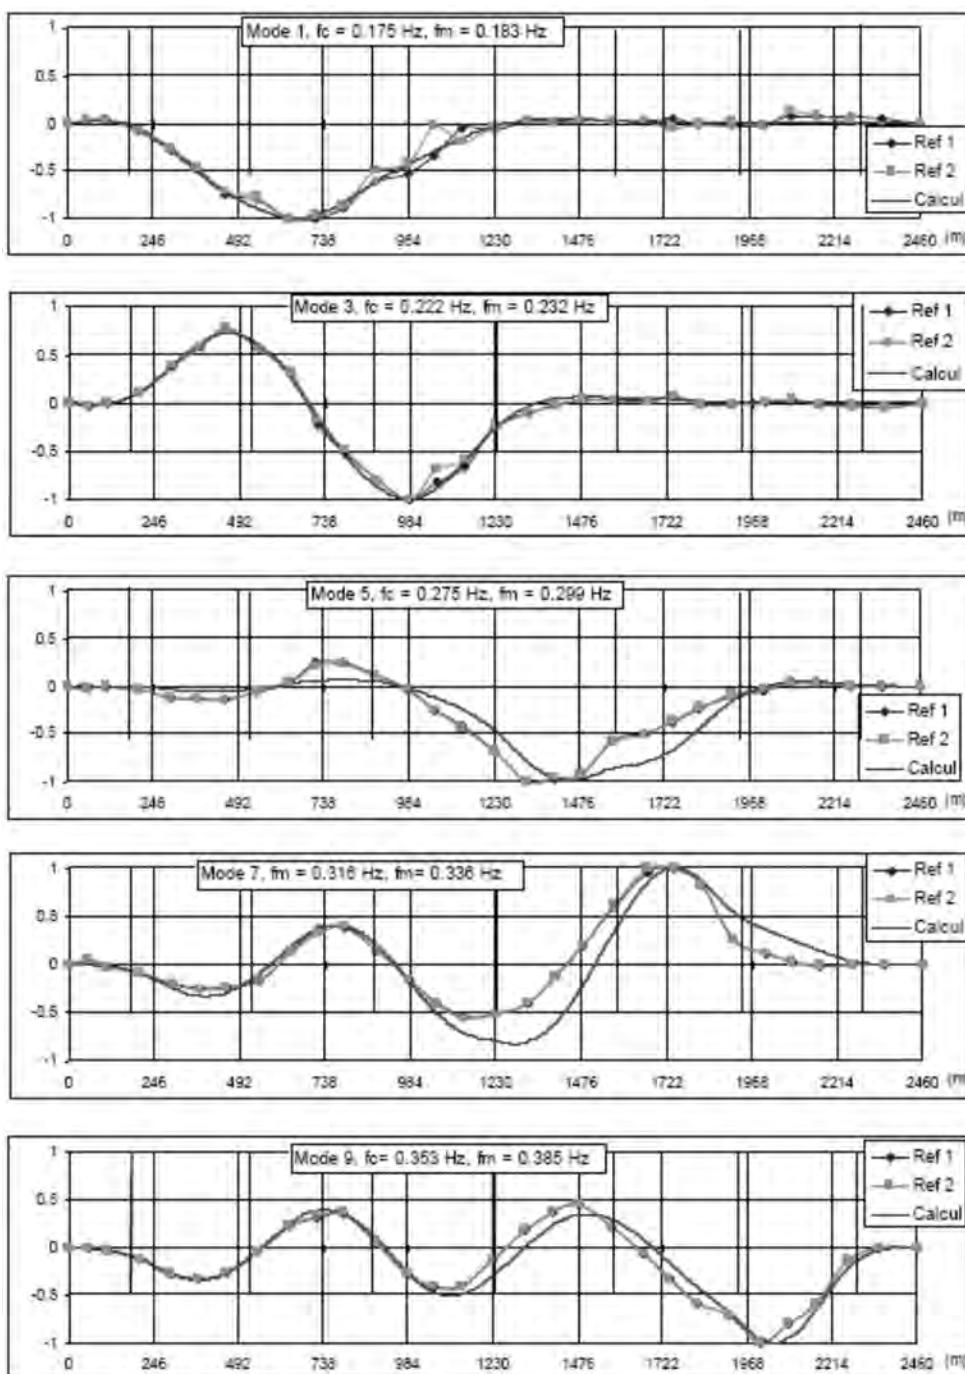
- des mesures dynamiques :
- sous excitation ambiante, pour déterminer les principaux modes et fréquence propres de la structure (Tableau 2 et Fig. 4)
- sous excitation impulsionnelle pour mesurer l'amortissement des premiers modes propres de vibration (Tableau 3)
- des mesures statiques
- mesure des flèches du tablier sous un chargement réglementaire induit par une trentaine de camions de 30 tonnes environ.

Fig. 4 : Déformées modales des cinq premiers modes transversaux du tablier

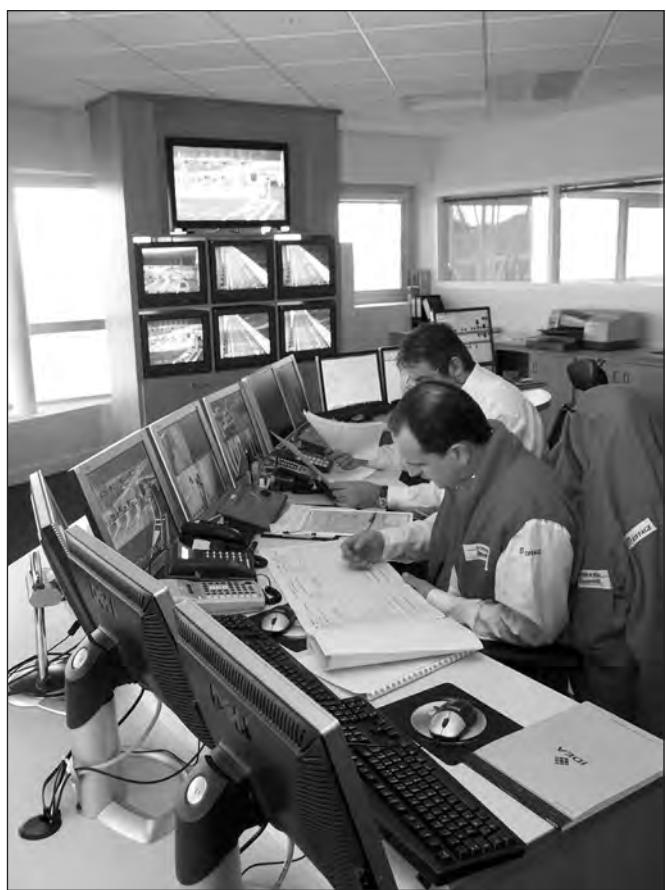
Photo 3 : PC d'exploitation (© Eiffage)

L'ensemble de ces mesures est visualisé en temps réel au PC d'exploitation de la gare de péage situé à Saint-Germain à 6 km au nord du viaduc (photo 3). Ce suivi des différentes valeurs mesurées est affiché sur écran sous forme numérique et graphique. L'afficheur permet de savoir si l'on est dans le cas de franchissement de

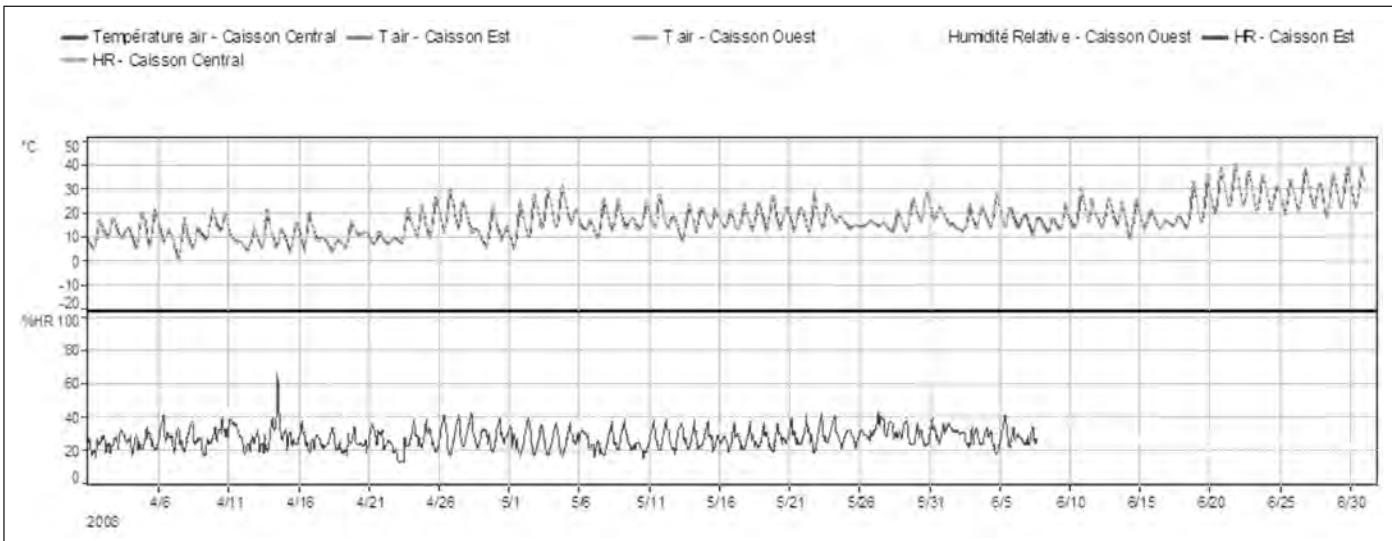
Fig. 5 : Température et humidité relative du tablier

- la détection des phénomènes glissants
- le suivi continu des paramètres suivants :
 - ouverture des joints de chaussée sur culées,
 - température (moyenne) de l'air et du caisson,
 - humidité relative du tablier métallique (Fig. 5),
 - température en surface de la chaussée,

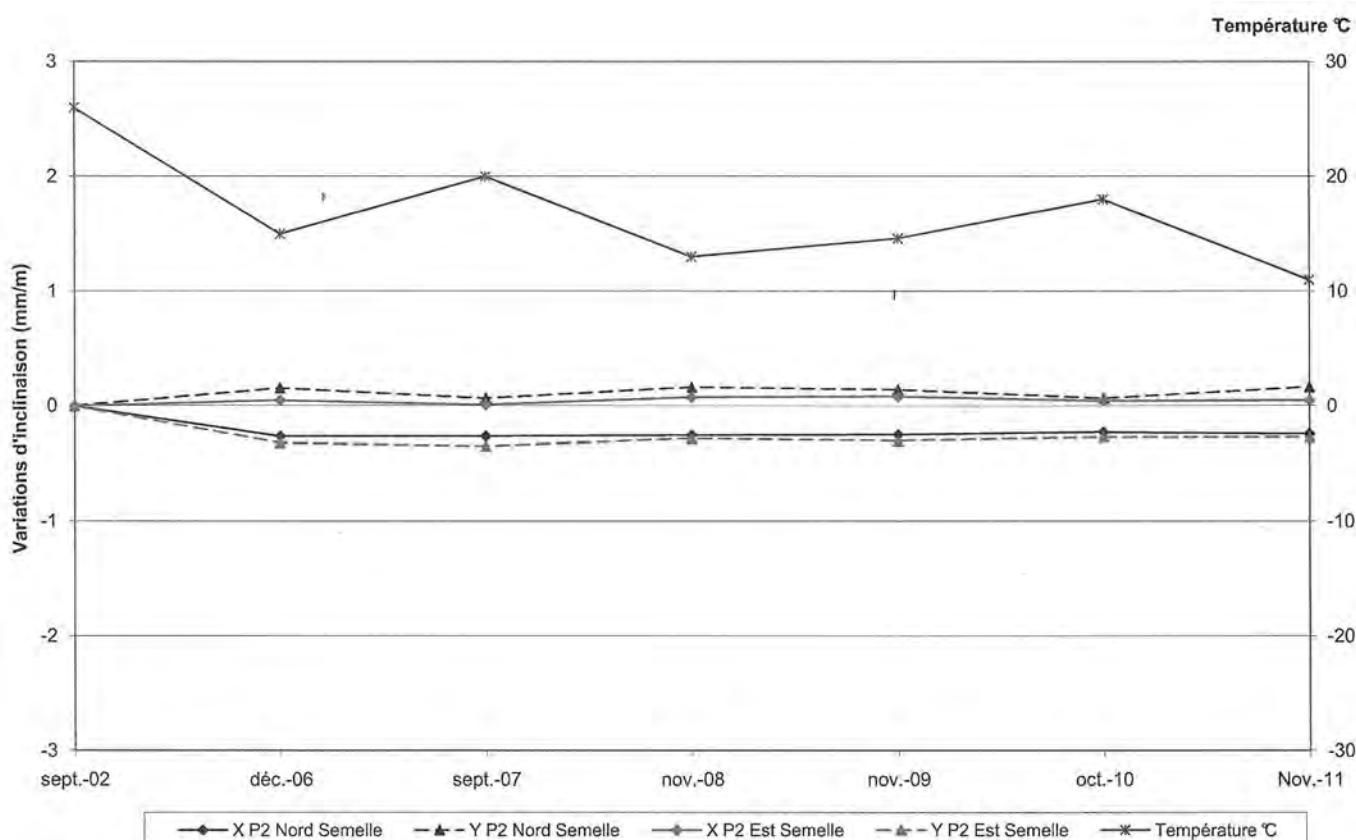
possible. En outre, les piles d'extrémité P1 et P7 comportent des capteurs inclinométriques avec des mesures en continu à l'aide du système de surveillance (Fig. 6).

Fig. 6 : Variations de l'inclinaison de P2 selon les axes transversal et longitudinal

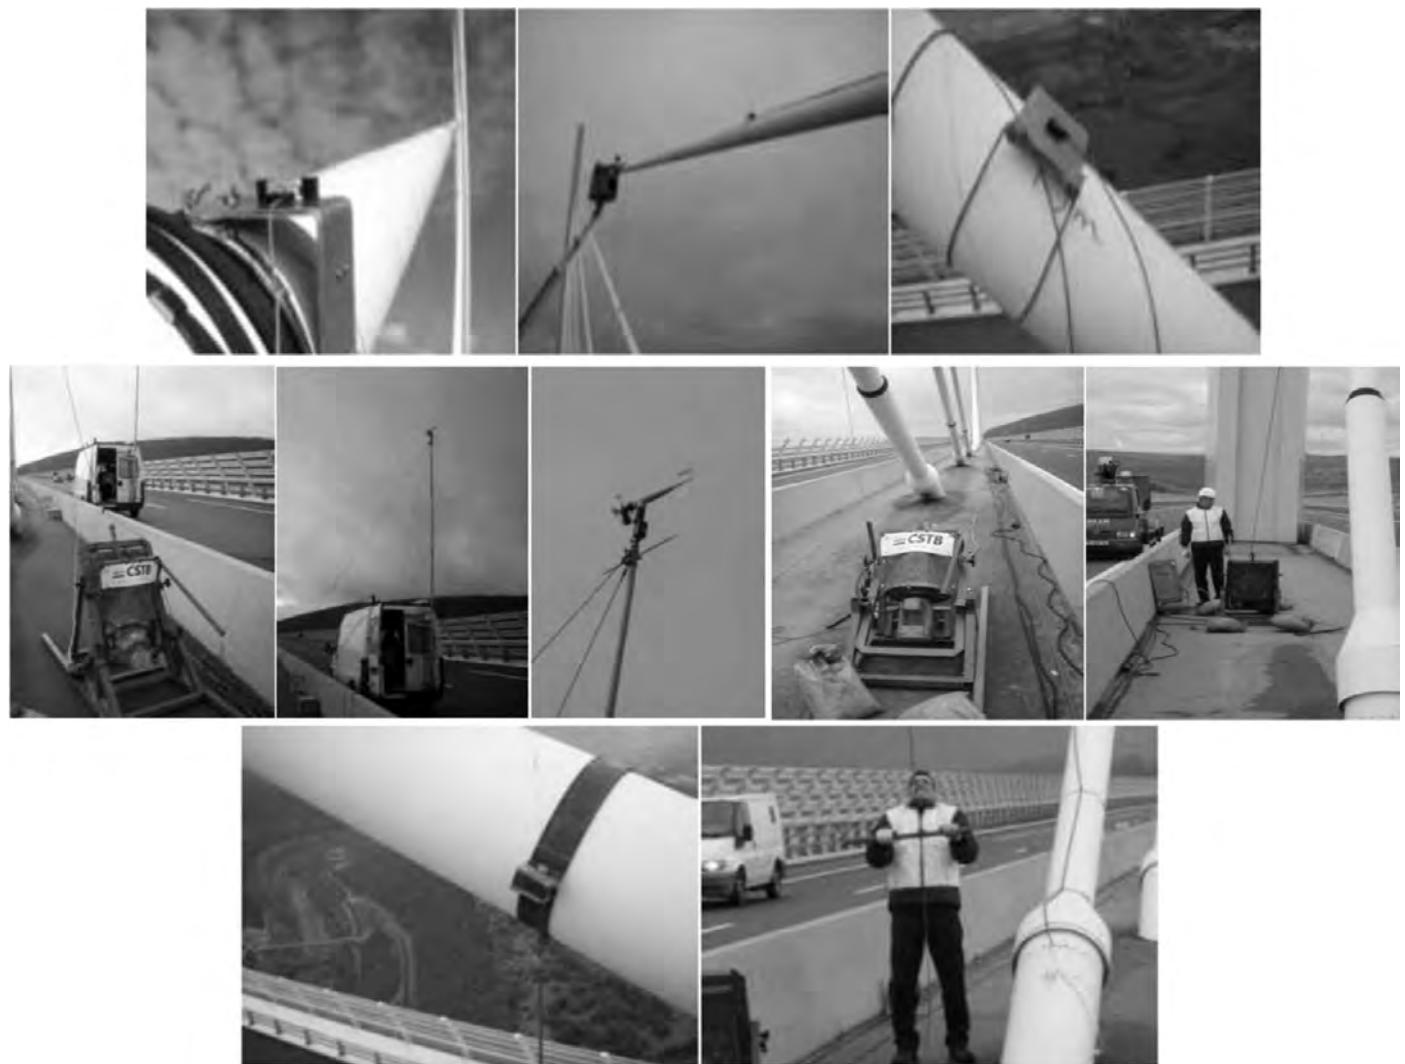
- de l'amortissement des six haubans instrumentés côté sud du pylône P3 (Photo 4 et Fig. 7)
- de la tension dans les torons équipés de cellules de mesure,
- des éventuelles vibrations des haubans,
- Du souffle (ou déplacement) des joints de chaussée sur culée (Fig. 8 et 9)

Photo 4 : Dispositif de mesure de l'amortissement des haubans (© CSTB)

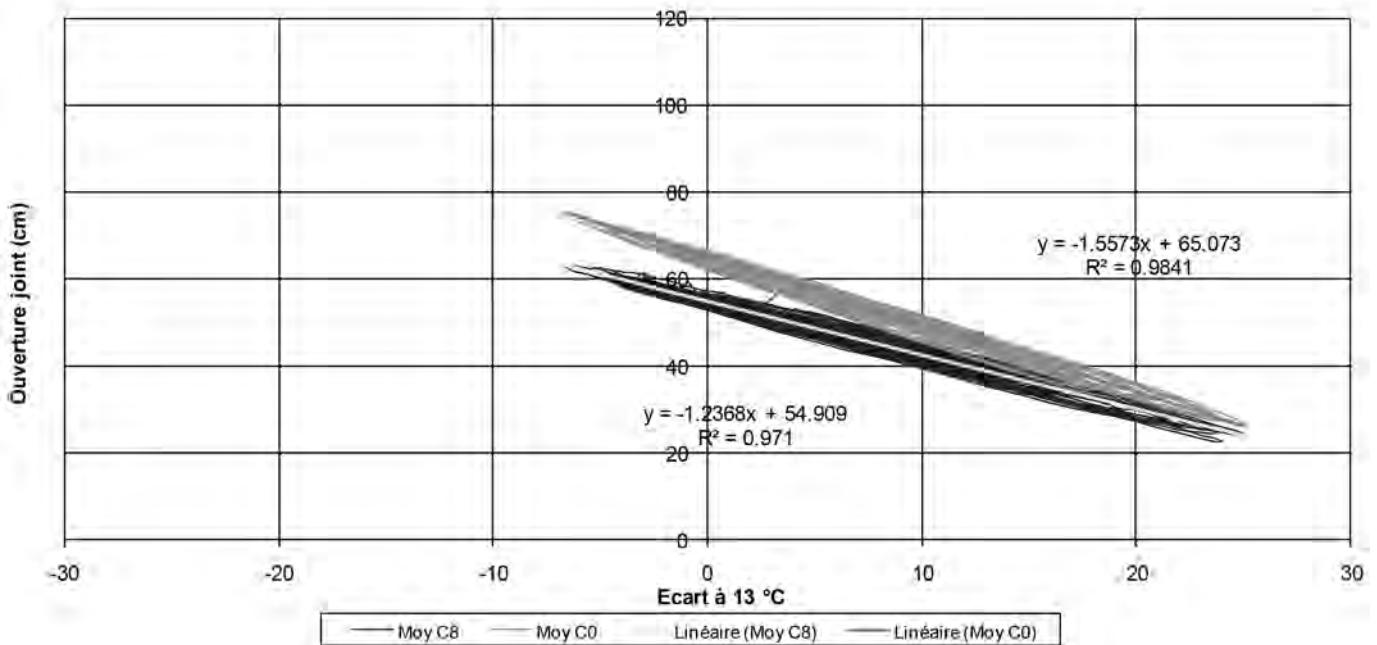
Chaque joint de chaussé est équipé d'une paire de capteurs de déplacement pour surveiller la déformation et le déplacement du tablier par rapport au culées (Photo 5)

Fig. 8 : Joints de chaussée : déplacement / température sur 1 trimestre

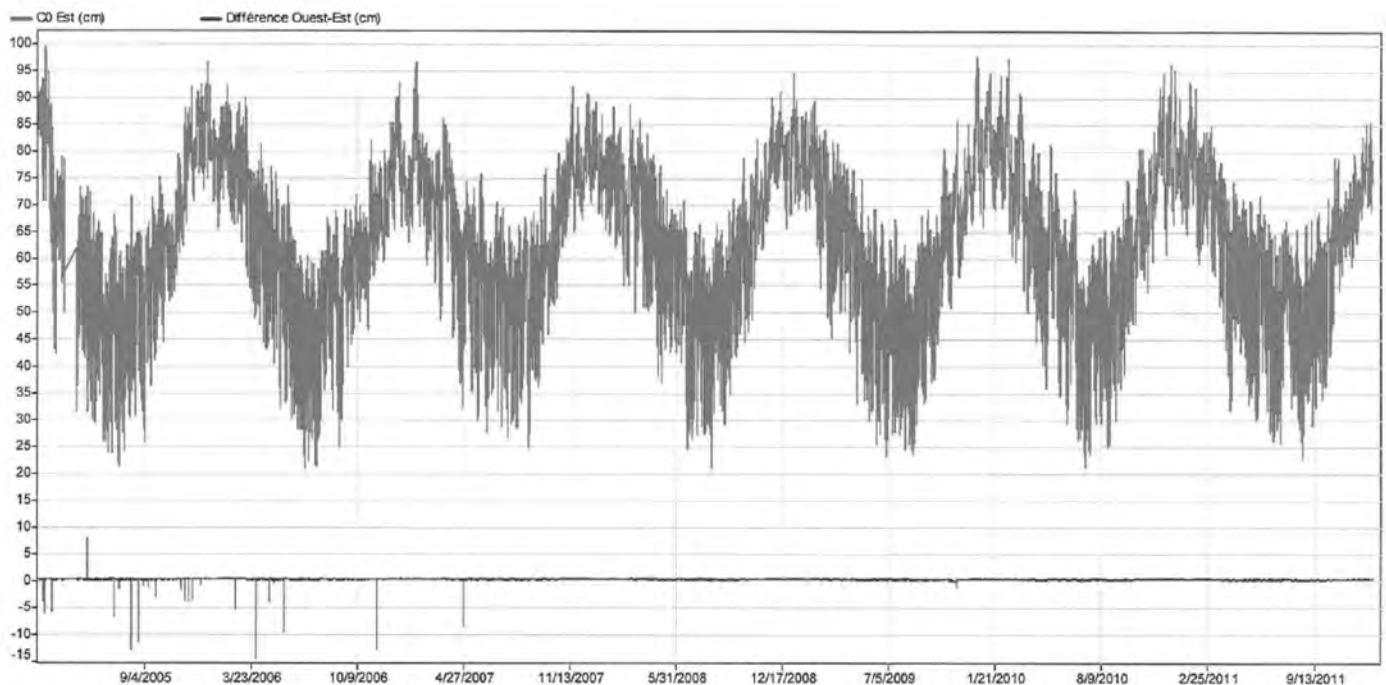
Fig. 9 : Evolution du souffle du joint de chaussée sur culée CO

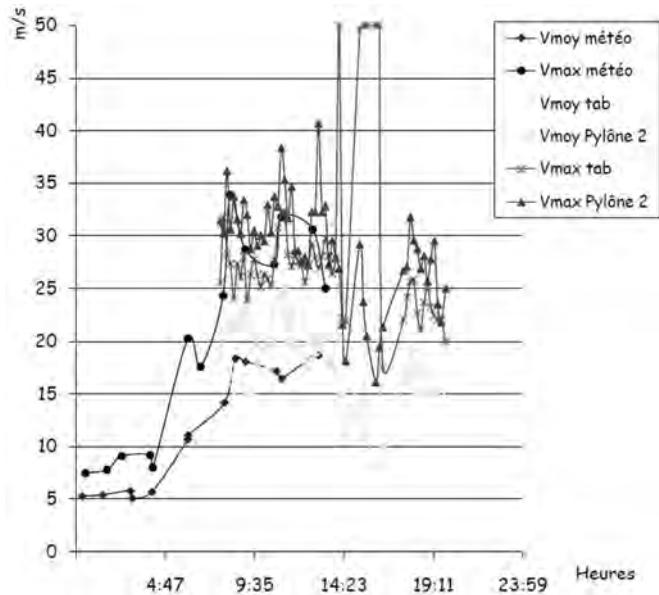
3) Le troisième et dernier objectif est de contrôler que le comportement de l'ouvrage en service est conforme aux prévisions des calculs d'exécution. Comme pour le pont de Normandie, il a été étudié par le CSTB de Nantes des séquences de vent fort lors des tempêtes Klaus (le 24 janvier 2009) et Xynthia (le 28 février 2010).

Ces études ont confirmé que les résultats des calculs théoriques effectués par le bureau Greisch lors des études d'exécution étaient sécuritaires par rapport aux résultats des calculs effectués sur la base des enregistrements mesurés par les différents capteurs (Fig. 10 à 15).

Fig. 10. Tempête Klaus du 24 janvier 2009, enregistrement des vitesses de vent

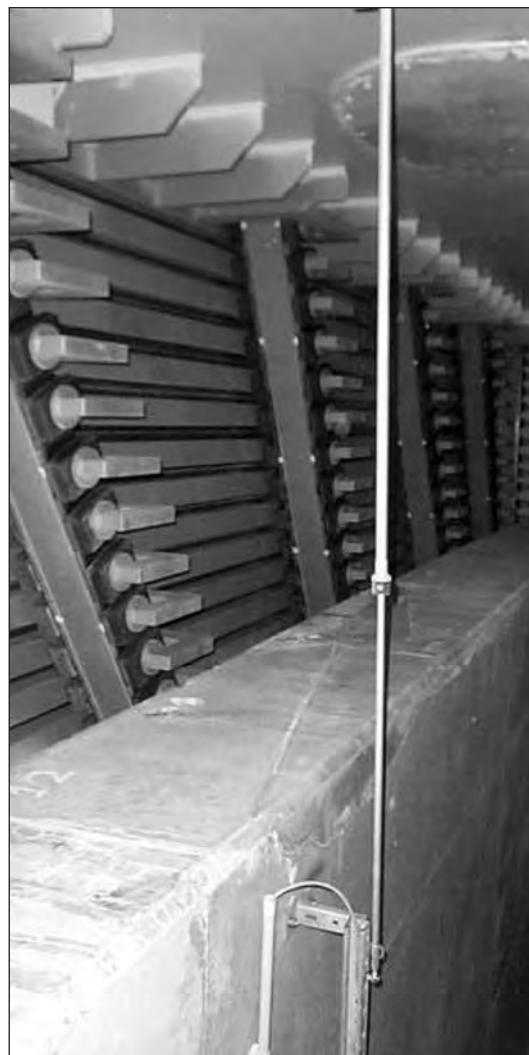
Photo 5 : Joint de chaussée et capteur (© SITES)

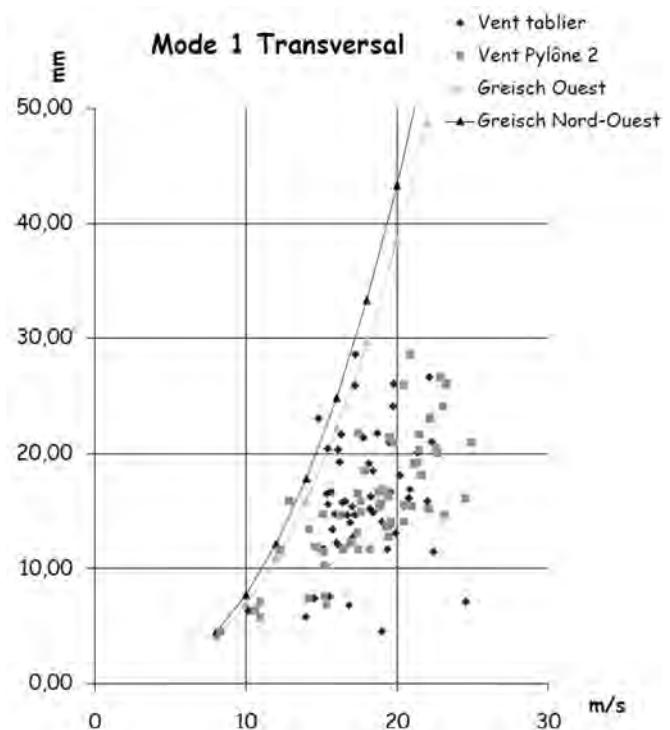
Fig. 11. Résultats pour le mode 1 transversal

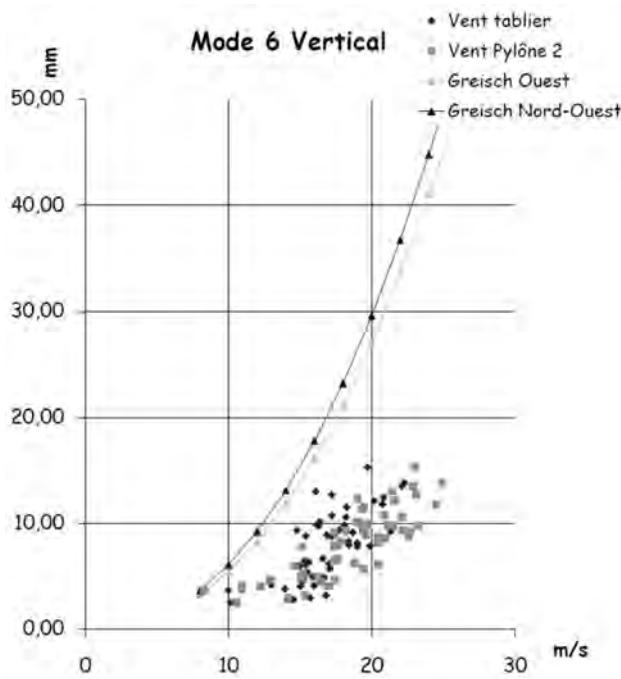
Fig. 12. Résultats pour le mode 6 vertical

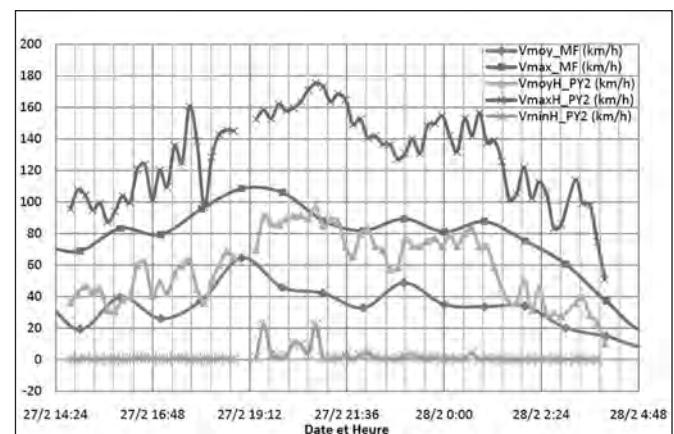
Fig. 13 : Vitesses du vent observées lors de la tempête Xynthia

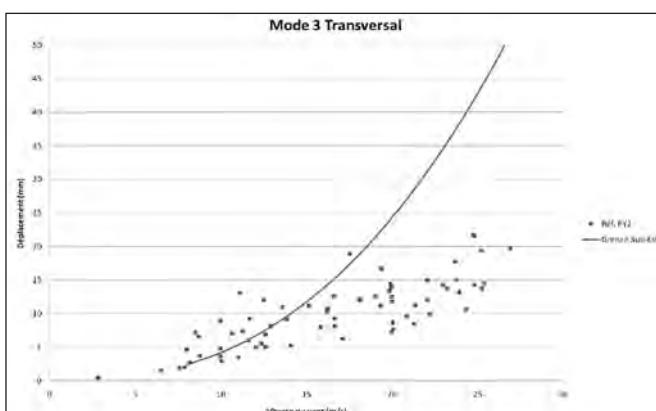
Fig. 14 : Résultats pour le mode 3 transversal

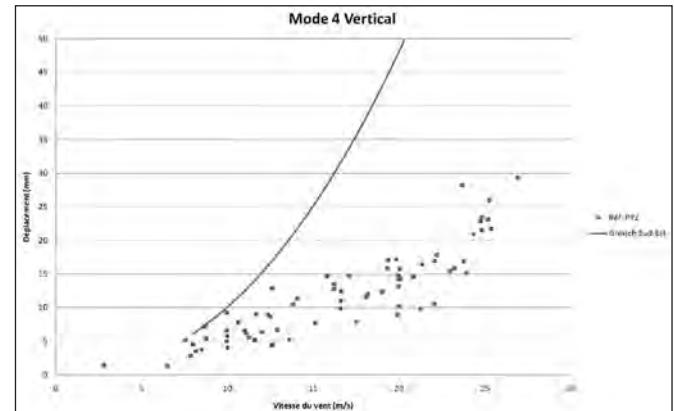
Fig. 15 : Résultats pour le mode 4 vertical

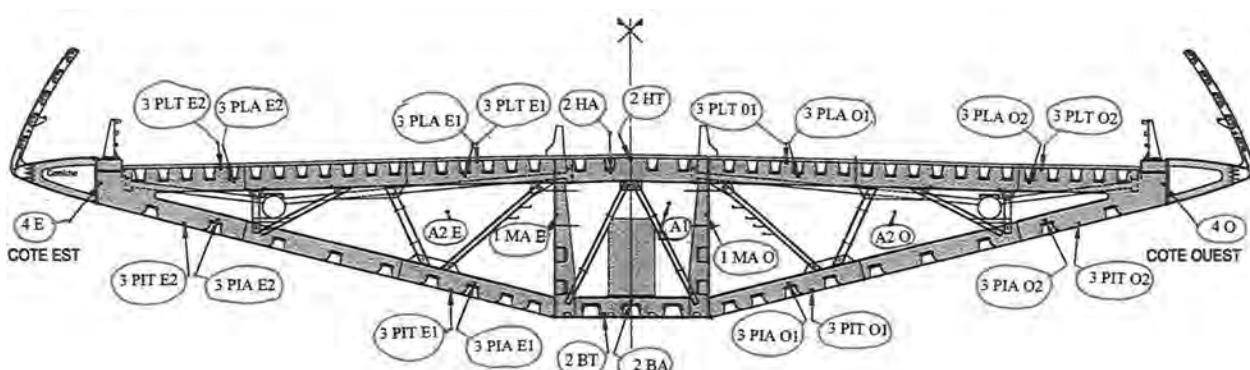
A1 = une sonde dans le caisson central

A2 = une sonde dans chacun des 2 caissons latéraux

1 = une sonde sur chacune des âmes centrales

2 = une sonde sur la toile (coté int.) et une sur un auget voisin
. fond de caisson central
. toile de plateauage du caisson central

3 = Deux fois une sonde sur la toile et une sur un auget voisin
. chacun des 2 panneaux inclinés
. chacune des deux toiles de plateauage latérales

4 = une sonde sur l'âme latérale de chaque côté

Fig. 16 : Localisation des capteurs dans le caisson

De plus, afin de s'assurer que les hypothèses de calcul concernant les effets de la température établies à partir des analyses menées sur le pont de Normandie bien adaptées, le tablier a été équipé de 27 sondes de température dans une section située en travée P2-P3 afin de permettre des enregistrements en continu depuis la mise en service fin décembre 2004 (acquisition toutes les 30 minutes environ) (Fig. 16).

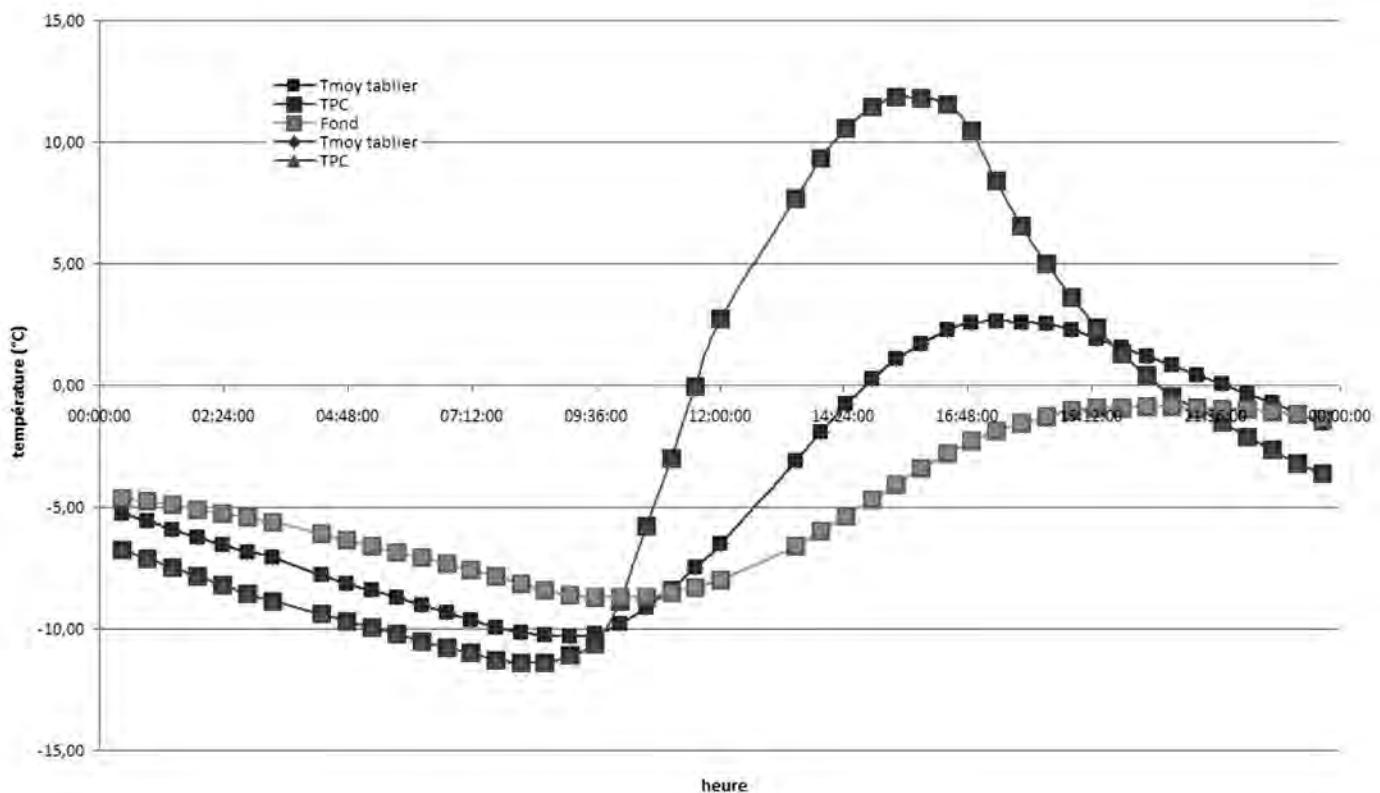
Fig. 17 : Températures du caisson central en journée froide le 01 mars 2005

Nous donnons ci-après sous forme de courbes les résultats des premiers traitements réalisés à fin 2012 (Fig. 17 à 23). Une estimation du gradient thermique transversal dans les piles est également prévue afin de la comparer aux 6°C pris en compte dans les calculs et qui sont vraisemblablement largement surestimés.

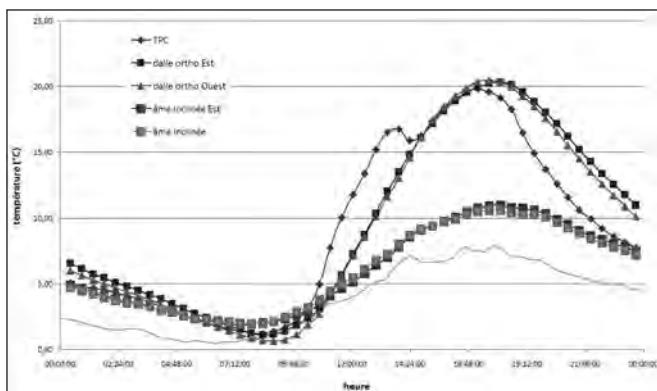
Fig. 18 : Températures des tôles de surface en journée froide le 11 avril 2011

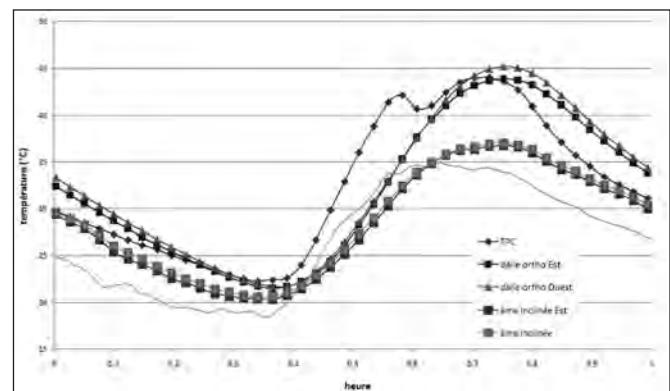
Fig. 19 : Températures des tôles de surface en journée chaude le 20 août 2011

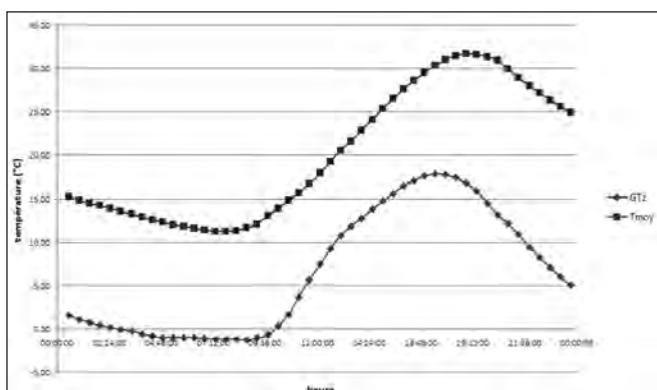
Fig. 20 : Evolution du gradient thermique vertical équivalent en fonction de la température moyenne

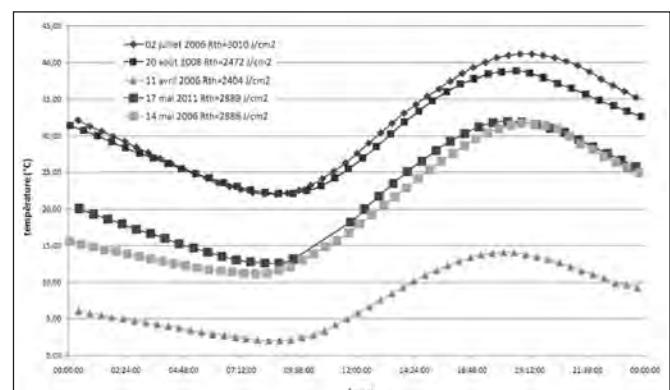
Fig. 21 : Evolution de la température moyenne du caisson sous fort rayonnement thermique

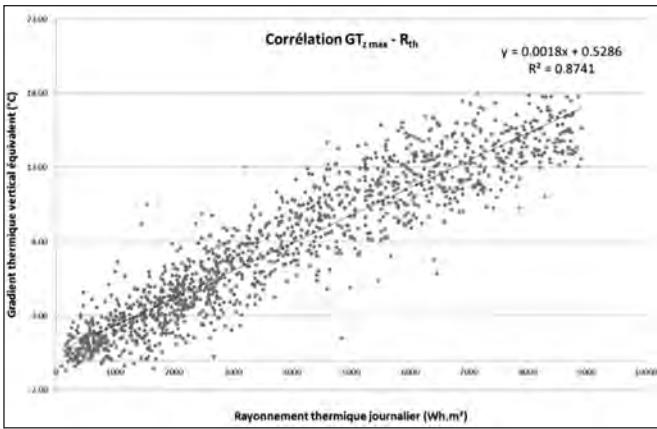
Fig. 22 : Représentation du gradient thermique vertical équivalent en fonction du rayonnement thermique journalier

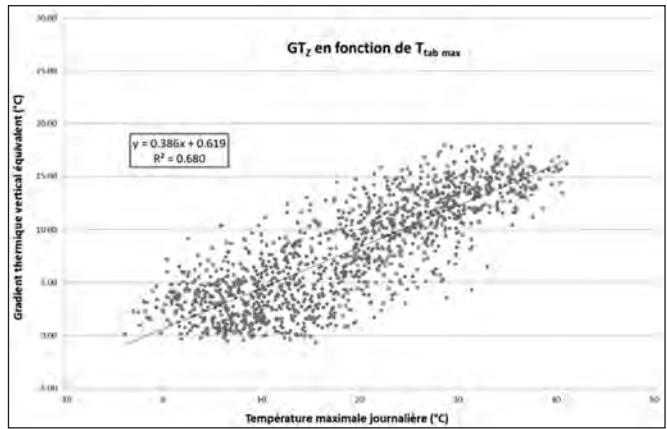
Fig. 23 : Représentation du gradient thermique vertical équivalent en fonction de la température du caisson

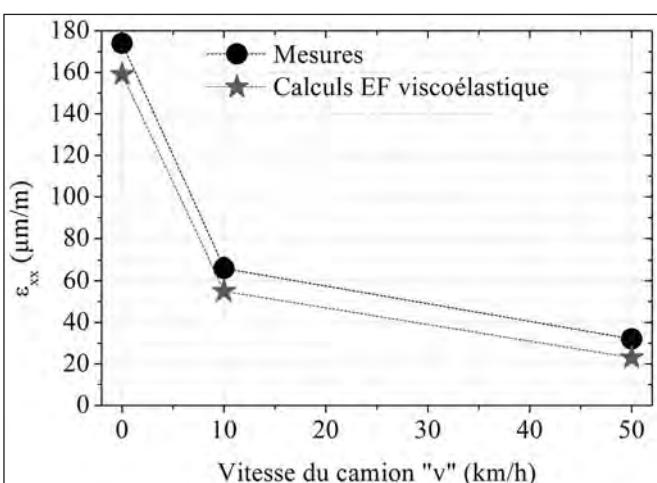
- le projet ANR « ORTHOPLUS » dont l'objectif était l'optimisation du comportement mécanique des dalles orthotropes et de leur revêtement pour une optimisation globale de leur cycle de vie. Deux campagnes d'essais se sont déroulées sur le viaduc de Millau en octobre 2009 et en octobre 2010 afin de confronter et comparer les résultats des mesures sur site avec ceux des calculs 3D aux éléments finis (Fig. 24)
- le projet LCPC de pesage en marche par pont instrumenté dont l'objectif est de s'assurer de la capacité de systèmes à mesurer avec une précision très satisfaisante et avec une bonne fiabilité les charges sur les ouvrages à dalle orthotrope; et ainsi de fournir aux maîtres d'ouvrages et exploitants des renseignements sur le comportement sous trafic avec une connaissance précise des

Fig. 24 : Comparaison valeurs mesurés – valeurs calculées (programme ORTHOPLUS)

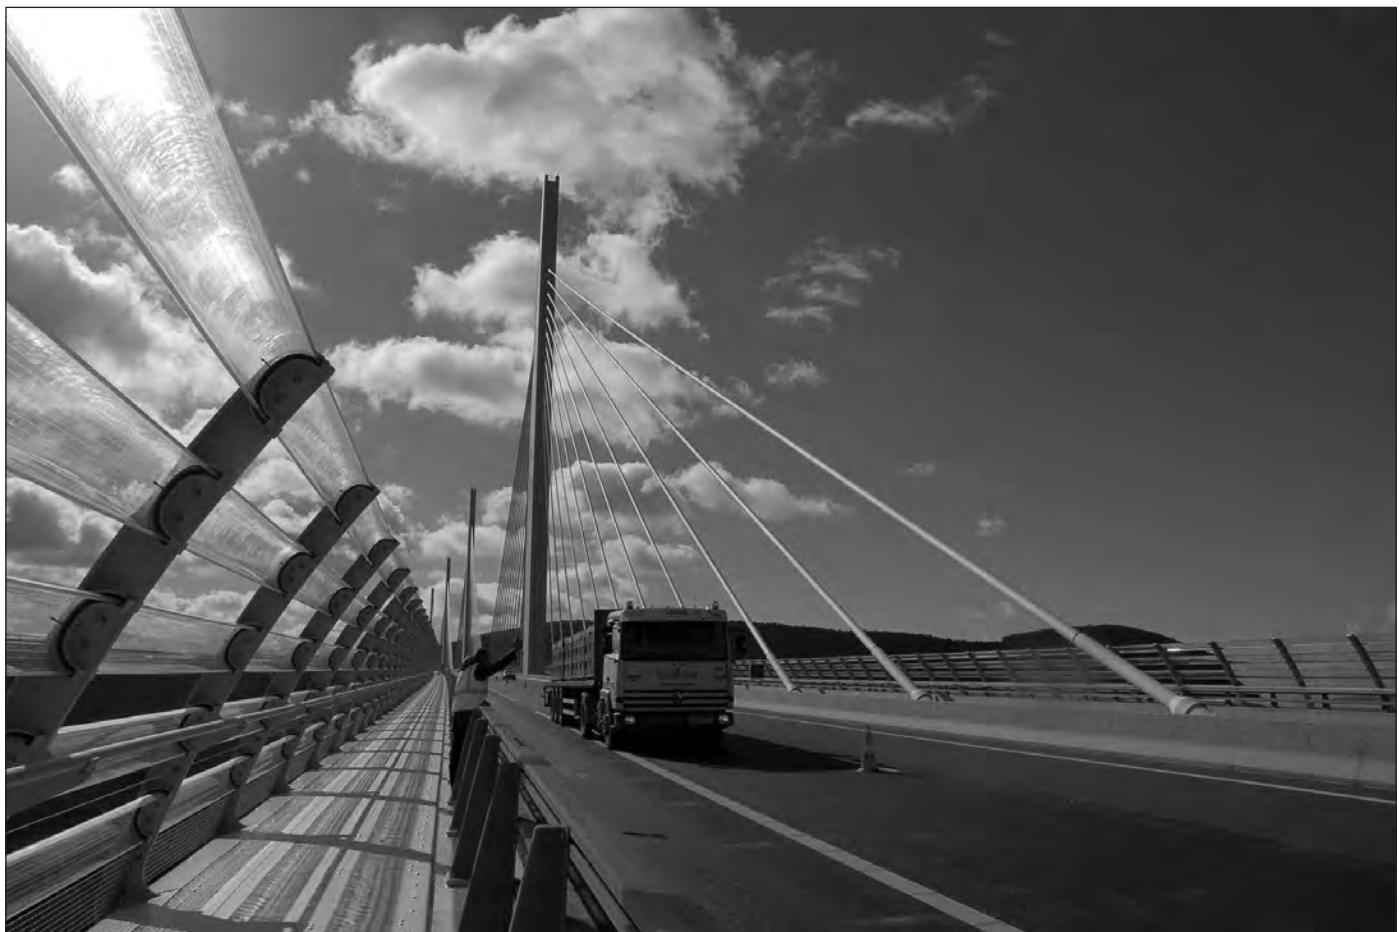
charges réellement appliquées et de leur historique. Les données recueillies seront ainsi utiles au suivi et à la surveillance de leur ouvrage (Photo 6).

Photo 6 : Pesage en marche des camions (© Ifsttar)
