SUR L'ÉROSION DES VOILES EN BÉTON ARMÉ

EROSION OF REINFORCED CONCRETE WALLS

Fattoum KHARCHI^(a), Kawthar HADJA^(b)
USTHB, Lab LBE, FGC, Alger-Algérie
kharchifcong@yahoo.fr

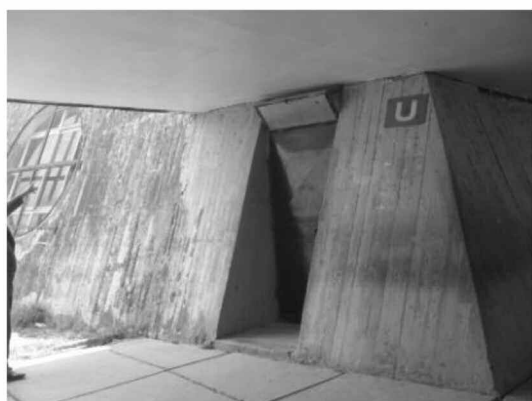
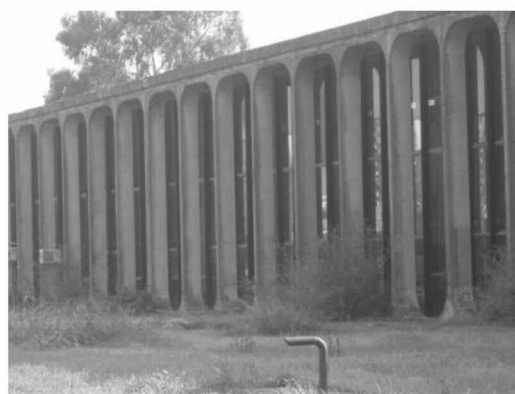
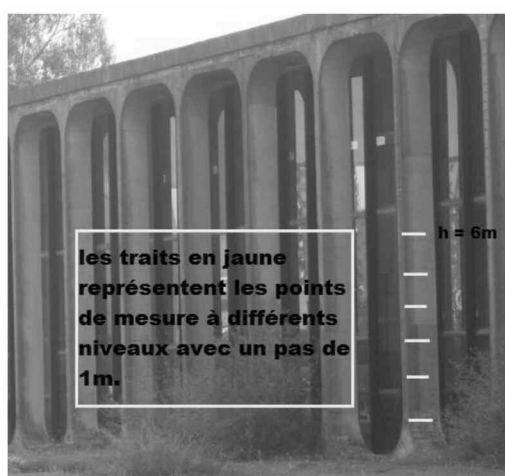
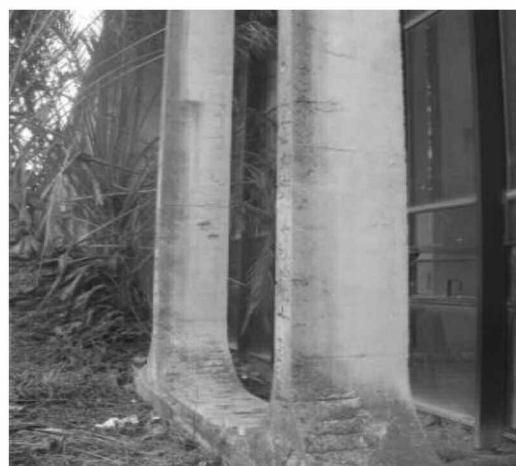
Figure 1 : Images du site étudié

Ne disposant pas de moyens efficaces pour effectuer les mesures directement sur les parois, nous avons eu recours à des mesures indirectes sur des empreintes relevées sur les parois elles mêmes. Pour notre étude, nous avons sélectionné des voiles présentant une partie érodée et une partie saine (figure 1: [photographie 1] et [photographies 2]). La partie saine du voile présente la référence. Il s'agit exactement du même béton, du même élément de structure, avant et après érosion. Nous avons travaillé sur les éléments du type de la [photographie 2] car dans ce cas le voile est soumis seulement à l'effet de l'écoulement. Les éléments du type de la [photographie 1] (amphithéâtres) sont soumis à l'effet de la pluie battante et celui de l'écoulement. Ils sont aussi très abîmés par la carbonatation. L'écoulement est celui des eaux pluviales qui ne sont pas canalisées et des-

centent le long des voiles sur la partie externe (partie gauche). Ce sont les parties ombrées [photographies 2].

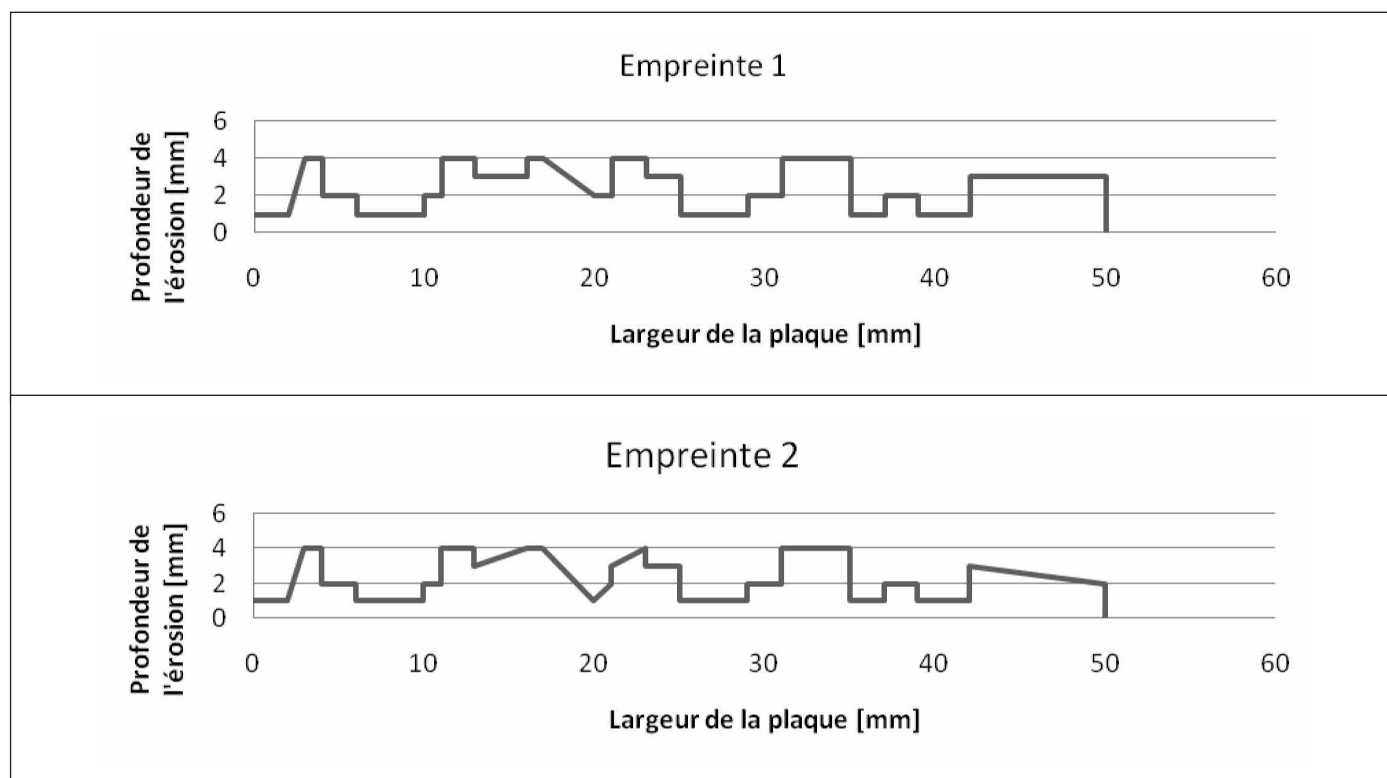
Figure 5 : Deux empreintes prises sur la même surface

L'empreinte traduit la rugosité apparente du voile, pour juger de sa précision, elle doit être couplée à l'analyse d'une coupe de béton. Cependant afin de nous assurer de la répétabilité de la procédure nous avons comparé deux empreintes prises au même endroit. Les profils tracés depuis les deux empreintes sont assez proches comme montré sur de la figure 5.
