# EXPERTISE DES IMMEUBLES EN BÉTON ARMÉ DÉGRADÉS PAR LA CORROSION DES ARMATURES

## EXPERTISE OF REINFORCED CONCRETE BUILDINGS DAMAGED BY REINFORCEMENT CORROSION

## 2. LES DÉSORDRES AFFECTANT LES IMMEUBLES (EXEMPLE CAS DE LA RÉGION DE BISKRA)

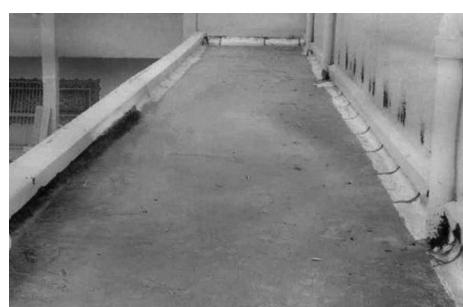
Figure 1 : Etanchéité insuffisante

- L'étanchéité insuffisante (Figure 1), le défaut de la pente ou le mauvais positionnement des couches d'étanchéité engendre : Décollement de la peinture (Figure 2) à cause de la présence d'humidité et par suite une délamination des dalles (Figure 3) due à la corrosion des armatures. Altération du mortier appliqué au crépissage extérieur à cause de la défaillance de certaines canalisations et descente d'eau caractérisée par ruissellement sur les murs (Figure 4) ;
- La remontée capillaire des stagnations des eaux pluviales tout autour des constructions ou dues à l'arrosage abondant au voisinage immédiat des bâtiments (Figure 5).

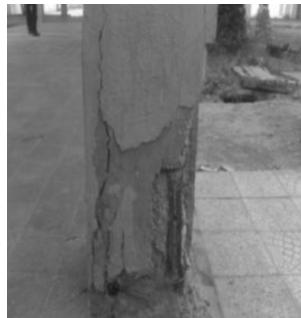
**Figure 6 : Des épaufrures à la base des poteaux**

La dégradation des poteaux est due à la corrosion des armatures, à cause de la mauvaise qualité du béton ou à cause d'un défaut d'enrobage, elle se manifeste par :

- Des épaufures à cause de la corrosion approfondie des armatures (Figure 6) ;

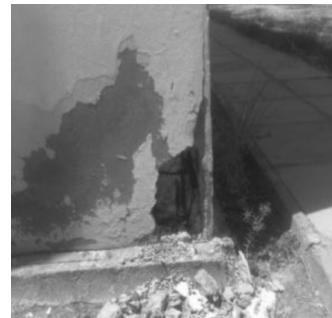
**Figure 8 : La corrosion avancée des armatures dans les zones inférieures des poteaux**

- Des fissures longitudinales le long de ferraillage (Figure 7) ;
- La corrosion avancée des armatures dans les zones inférieures des poteaux en contact avec le sol, ce qui explique une corrosion par contamination originale de l'infrastructure (Figure 8).

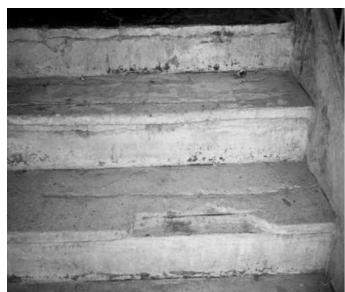
**Figure 9 : Dégradation des marches**

- Dégradation des marches par usure et l'apparition des armatures, due à la faible résistance à l'abrasion de la surface des marches (Figure 9) ;
- Eclatement des nez des marches dû à une armature de trop fort diamètre, mal enrobée par le béton ;
- La corrosion des armatures pour l'ensemble de la cage d'escalier (Figure 10) dans la plupart des immeubles due à la mauvaise qualité du béton, l'absence de l'entretien est le facteur influençant ce désordre.

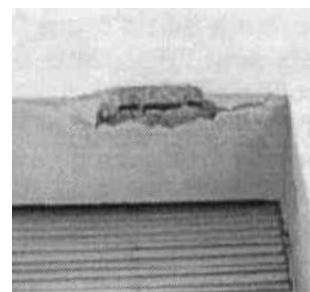
**Figure 11 : Epaufures et apparition des armatures**

La dégradation des fenêtres (Figure 11) se manifeste par un éclat avec chute par plaques du mortier puis décollement du béton et l'apparition des armatures corrodées au niveau des linteaux et des allèges.

Cette dégradation est à cause : Des eaux pluviales ou l'écoulement des eaux versées par les habitants dans le but du nettoyage, car l'humidité soutient les réactions de carbonatation du béton et par suite la corrosion des armatures ; manque d'enrobage des aciers.
