OFFSHORE: FPU (FLOATING PRODUCTION UNITS) EN BÉTON

PLAN D'INSPECTION ET DE SURVEILLANCE DE LA COQUE DE LA BARGE NKP (N'KOSSA PRODUCTION, CONGO)

OFFSHORE FPU (FLOATING PRODUCTION UNITS) CONCRETE INSPECTION AND MONITORING – APPLICATION TO THE HULL OF THE NKP BARGE (N'KOSSA PRODUCTION, CONGO)

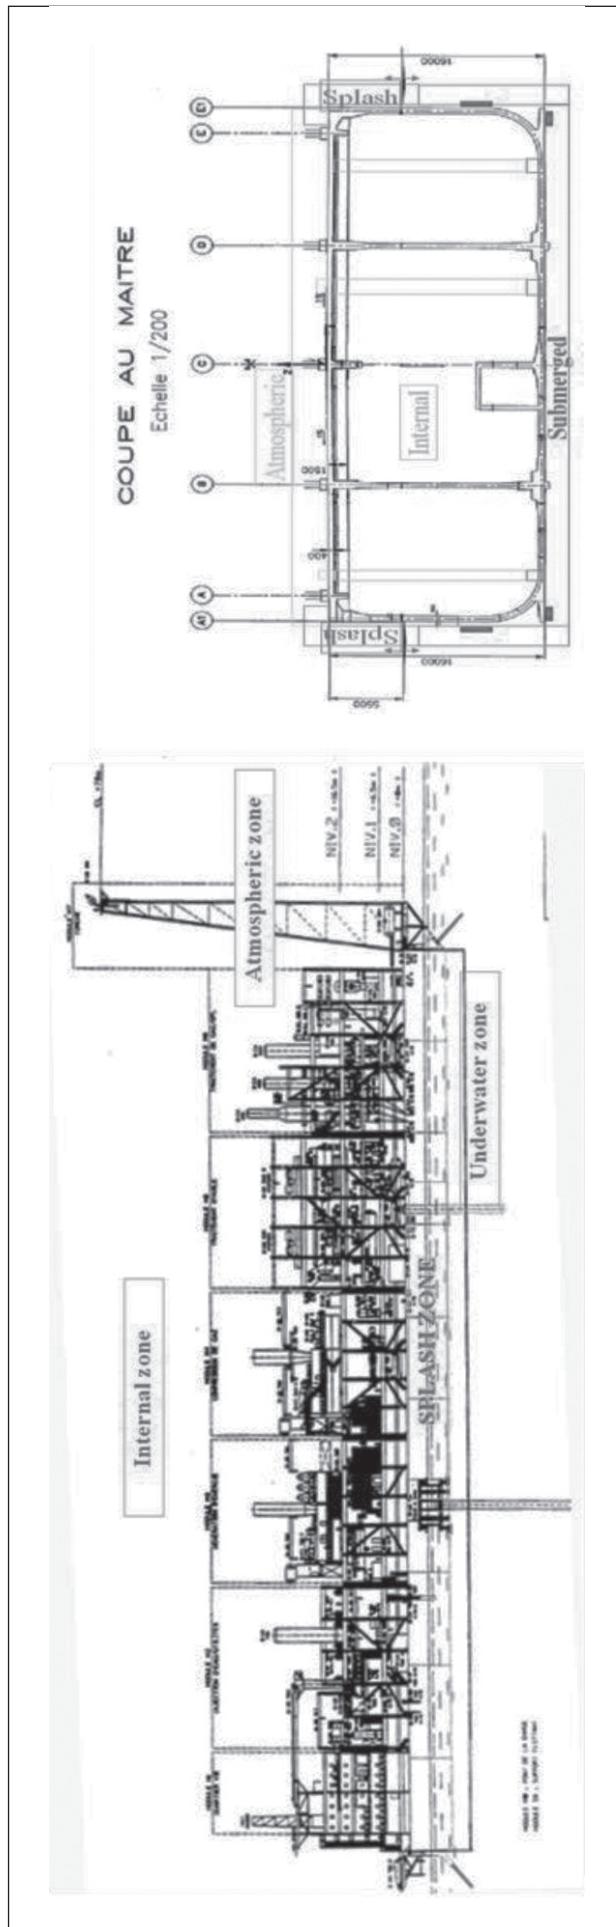
Figure 3 : Illustration des zones d'inspection

L'ouvrage est considéré selon 5 parties distinctes :

1. Dans la partie immergée en opération (SUBmerge zone)
2. Sur les bordés, dans la zone d'éclaboussure et d'action de la houle (SPash zone)
3. Sur le pont (ATmospheric zone)
4. Dans la coque, caisson par caisson, comprenant les ouvrages et équipement indissociablement liés à la coque (INternal zone)
5. L'ensemble de la coque béton (Concrete Hull) pour ce qui concerne de l'instrumentation de l'ouvrage.

- tous les 2,5 ans, en inspection rapprochée (CVI), toutes les zones comportant des anomalies existantes, réparées ou envisagées,
- et tous les ans, en visite globale (GVI), l'ensemble de l'ouvrage.

Un plan de repérage des zones particulières imposant une CVI est défini et mis à jour annuellement en fonction des résultats de chaque inspection.

Dans la zone sous marine, nous n'anticipons pas de problème majeur compte tenu de la protection cathodique et des inspections intérieures. Toutefois, un nettoyage de la zone à inspecter est nécessaire afin de retirer les salissures marines et pouvoir observer le béton autour des points particuliers. La splash zone est la plus exposée à la mer et aux chocs et fera l'objet d'une attention particulière.
