## JOURNÉES TECHNIQUES BIANNUELLES DE L'AFGC - GC'2013

### DIX ANNÉES DE MONITORING STRUCTUREL DU VIADUC DE MILLAU

### ORTHODALLE - UN PROCÉDÉ INNOVANT DE RENFORCEMENT DE TABLIER À DALLE ORTHOTROPE : L'EXEMPLE DU PONT D'ILLZACH

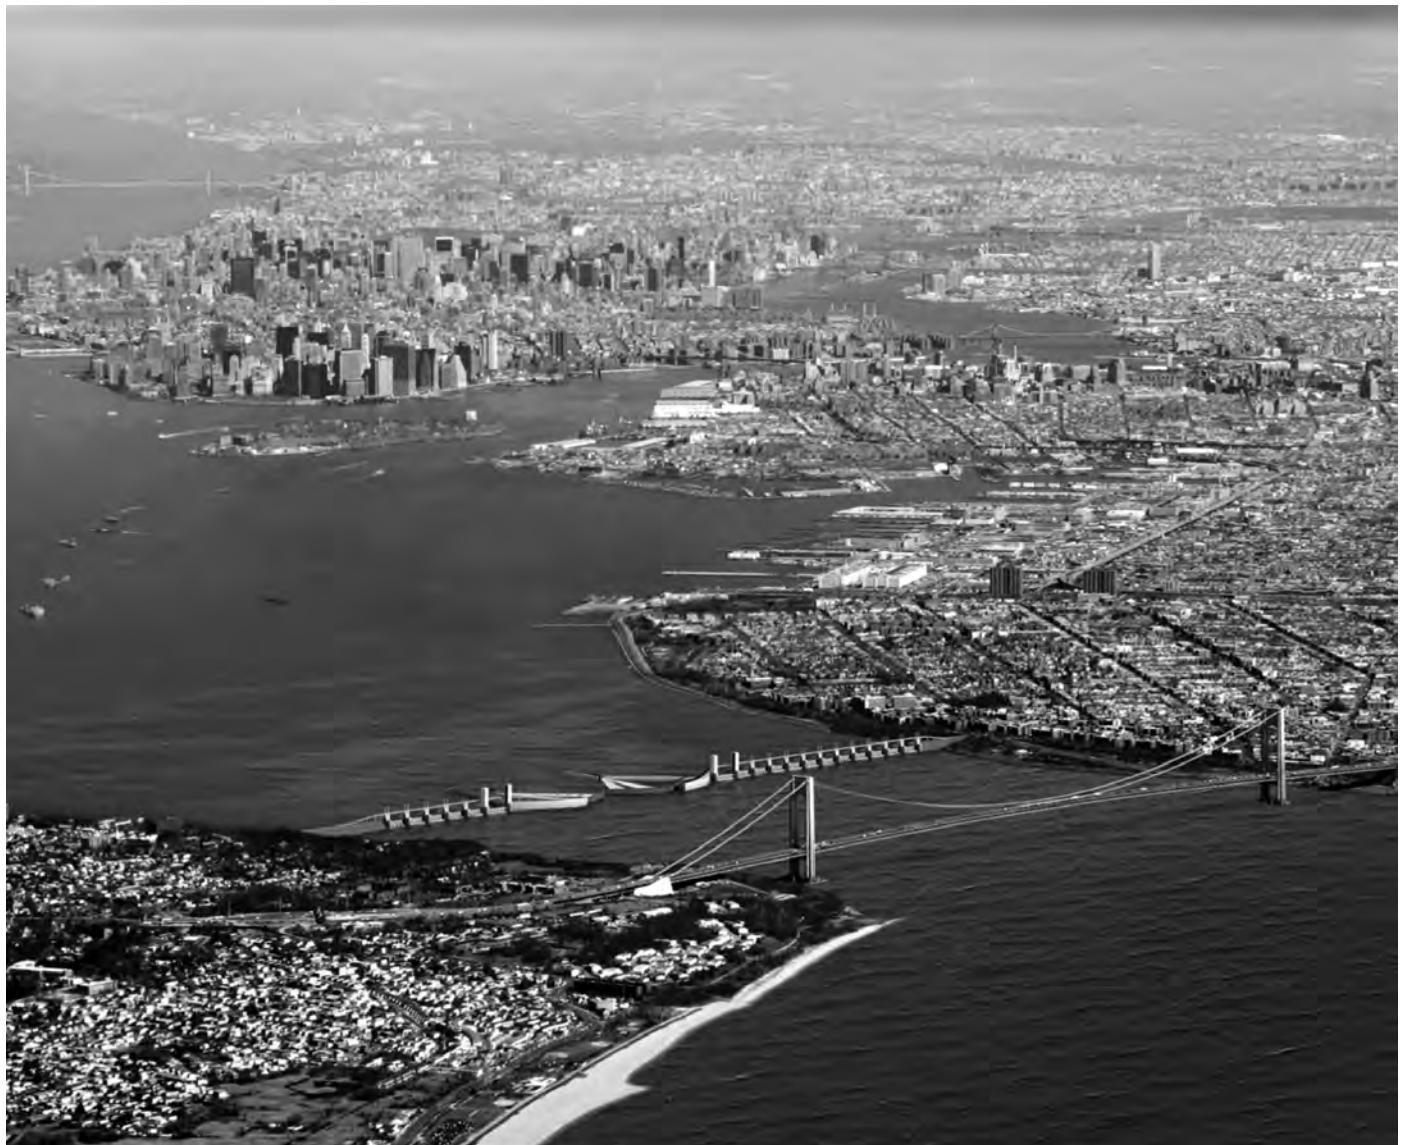
*Projet de barrière dans le détroit de Verrazano*

Le concept d'une barrière fermant les détroits et chenaux pour protéger New-York et le New-Jersey urbanisé a été développé en suivant une approche systématique. Les fonctions et les exigences de la barrière ont été déterminées. Les fonctions importantes sont: retenir la montée des eaux en cas de tempête, permettre le passage des navires dans des conditions normales et permettre l'écoulement des marées dans la baie du Port de New York. Une ouverture de 260 mètres est nécessaire pour permettre aux plus grands navires de passer ; le niveau du seuil de cette porte est de 20 mètres au-dessous du niveau moyen de l'eau. Une section supplémentaire 9300 m<sup>2</sup> mouillés est considérée comme suffisante pour le courant de marée.

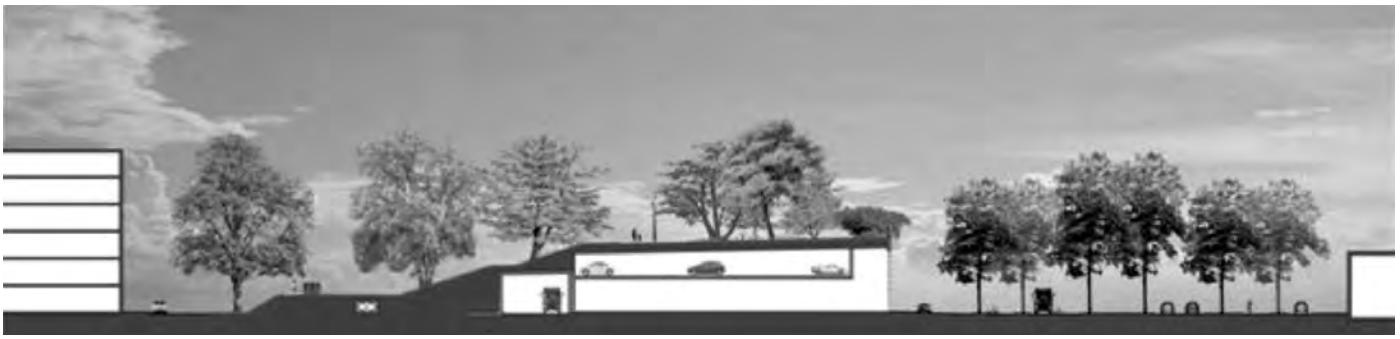
Digue multifonctionnelle

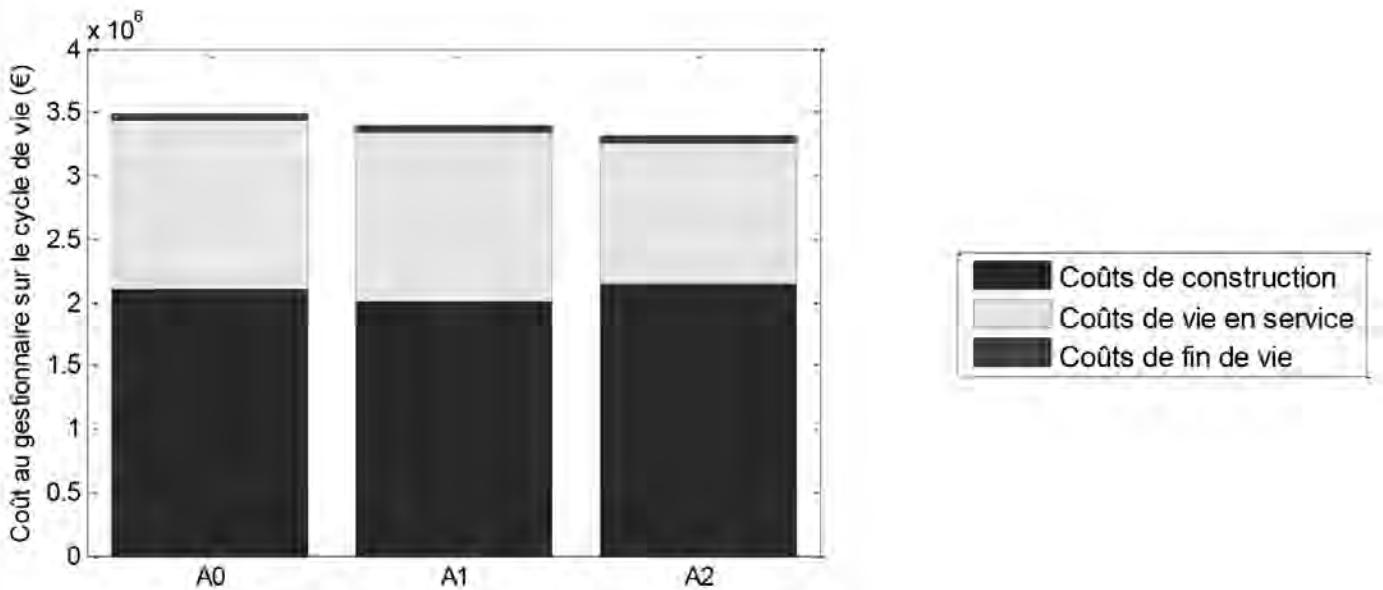
**Figure 5.** Coût de cycle de vie pour chaque ouvrage de la famille A (A0=variante de référence, A1= variante avec utilisation d'acières HLE, A2=variante avec utilisation d'acier autopatinable).

de réduire les opérations de maintenance au cours de la vie de l'ouvrage, et en particulier de supprimer les opérations de remplacement de la protection anticorrosion. Il est montré dans la Figure 5 que si la variante avec acier autopatinable est légèrement plus chère à la construction que la variante de référence, elle devient moins chère lorsque l'analyse économique est effectuée sur l'intégralité du cycle de vie. L'avantage de l'utilisation de l'acier autopatinable est également testée sur une des variantes de la famille B (Figure 6). Il est montré que l'absence de maintenance vis-à-vis de la protection anticorrosion permet de réduire les coûts aux usagers de manière significative par rapport à la variante de référence utilisant des aciers S355 classiques.

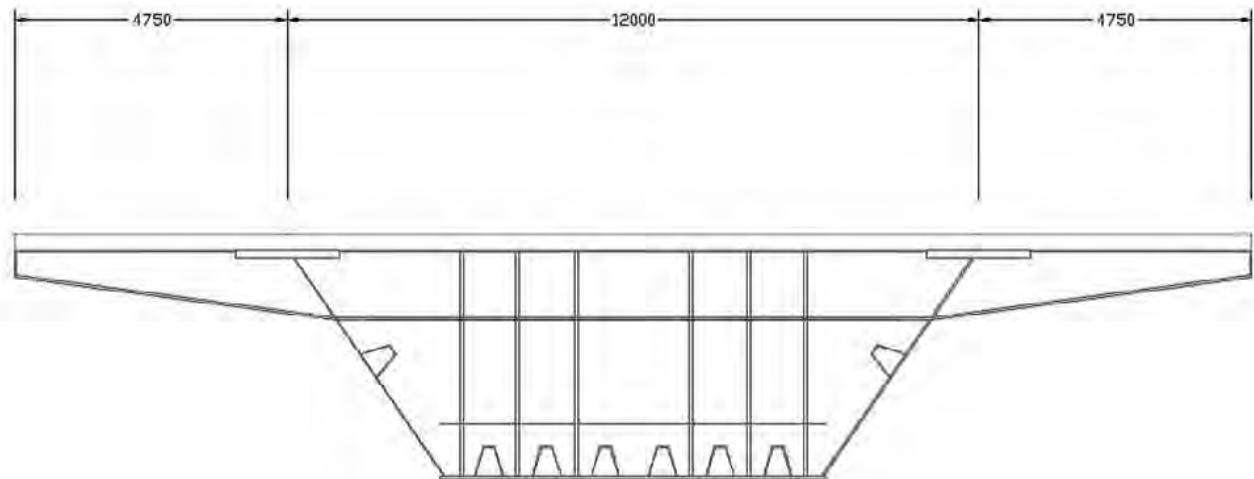
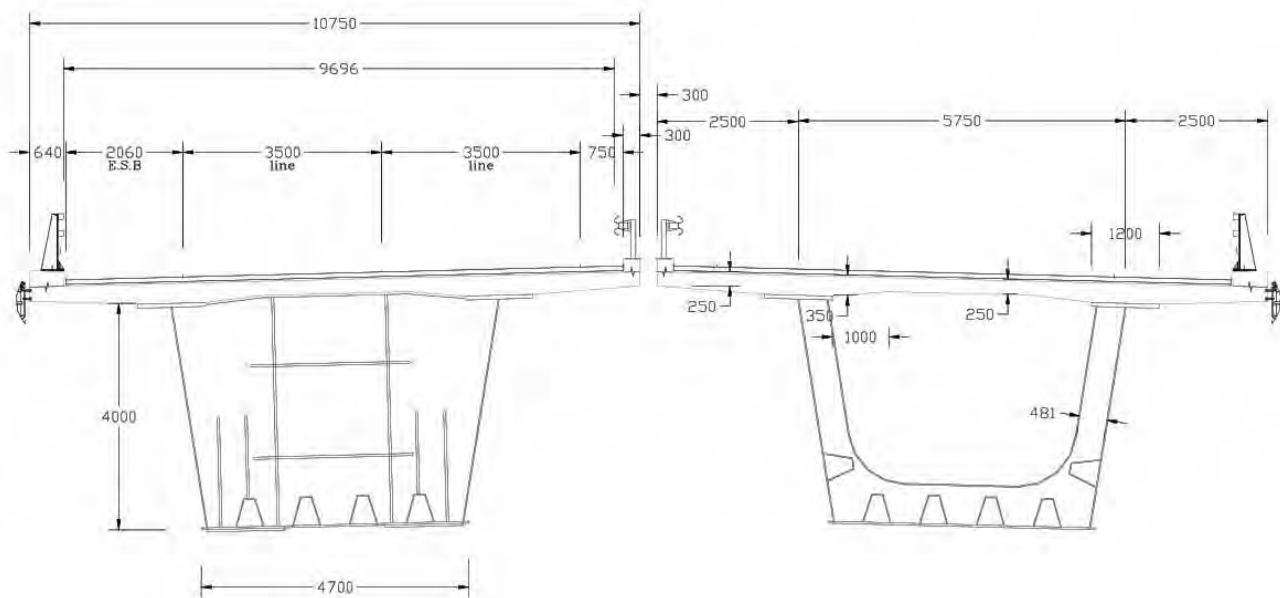
Figure 7. Construction d'ouvrages (a) à un tablier et (b) à deux tabliers pour la famille C.

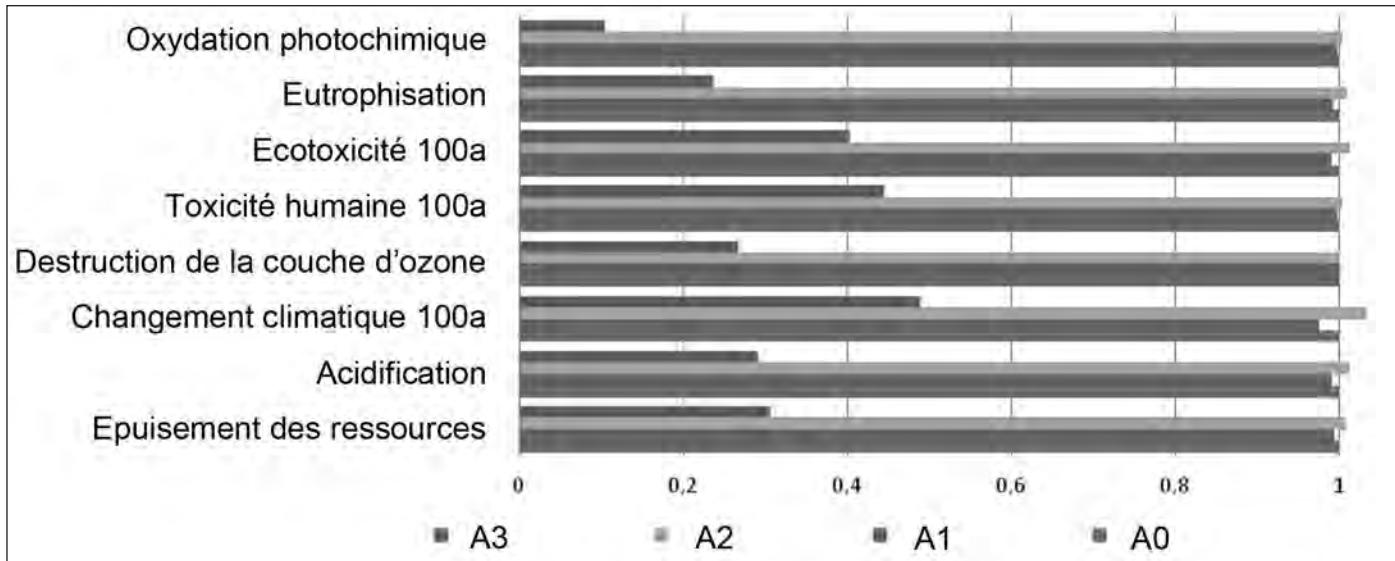
**Figure 10. Comparaison des impacts environnementaux pour les variantes**

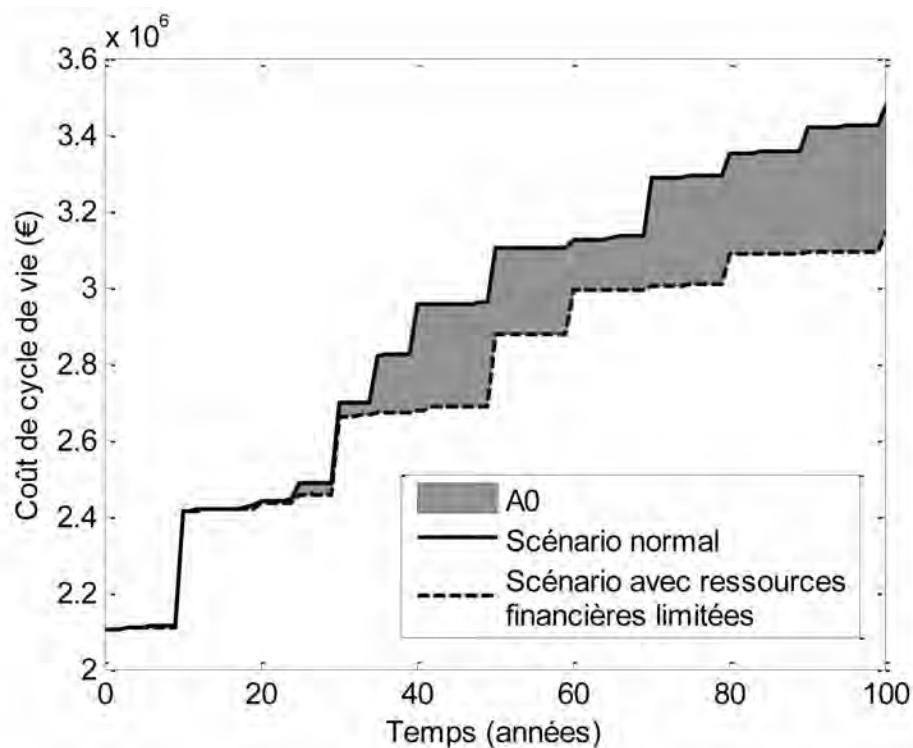
**Figure 11. Scénarios de maintenance envisageant le cas où les ressources financières sont limitées.**

en fonction des ressources disponibles, et ainsi donner des grandes tendances des différents impacts pouvant exister durant la durée de vie en service. La Figure 11 est ainsi un exemple de l'évolution des coûts de maintenance au cours de la durée de vie en service de l'ouvrage avec une fourchette de coûts qui est délimitée par le cas où le scénario normal de maintenance est appliqué (selon un calendrier de maintenance qui a été défini par les différents partenaires

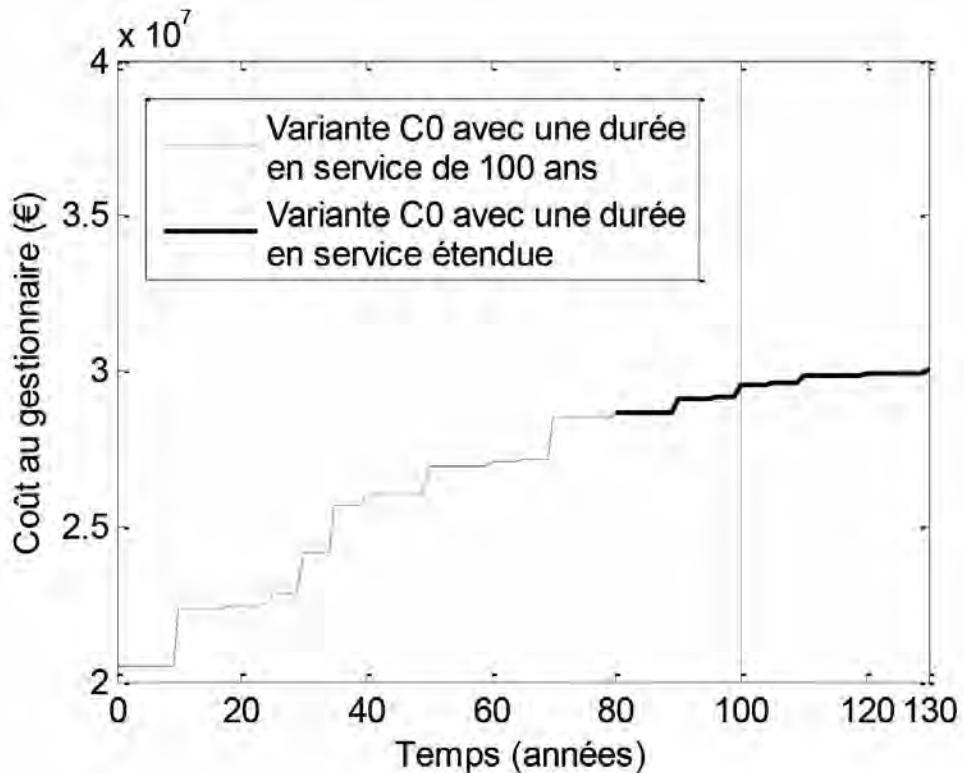
Figure 12. Scénarios de maintenance envisageant le cas où la durée de vie en service est allongée jusqu'à 130 ans.

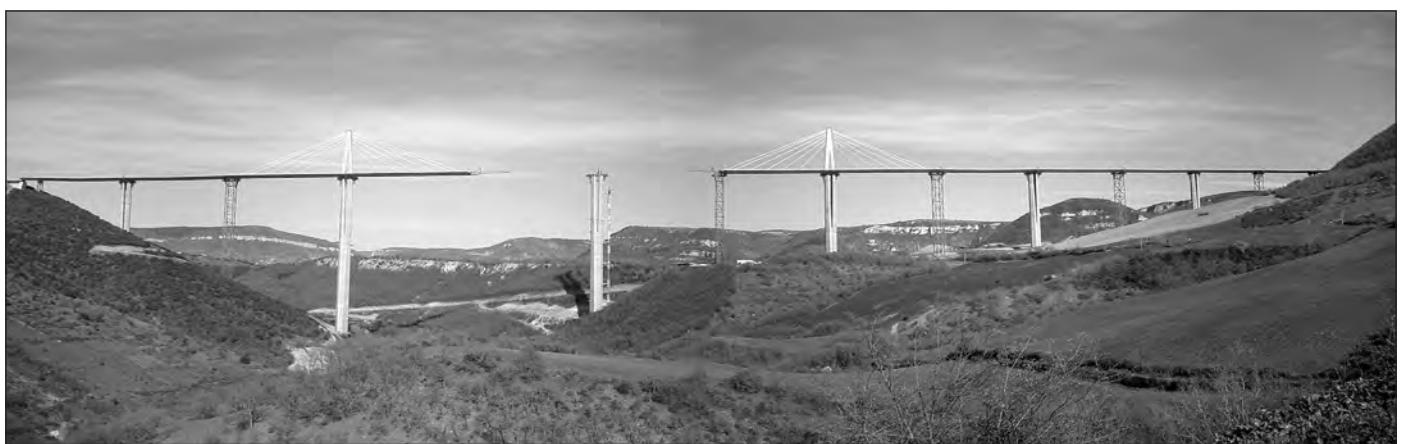
*Photo 2 : Lancage du tablier (© Eiffage)*

Le tablier a été réalisé par phases successives d'assemblage et de lançage à partir des plateformes aménagées derrière les culées C0 et C8 (1743 m côté Sud et 717 m côté Nord – Photo 2).

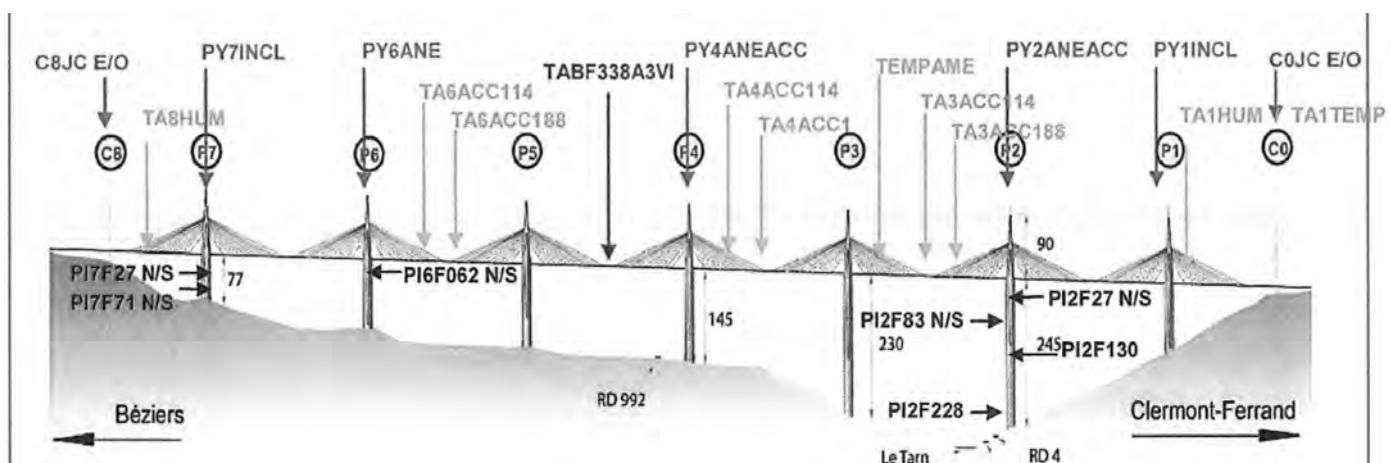
**Fig. 3 : Schéma d'implantation des coffrets d'acquisition de l'instrumentation du viaduc**

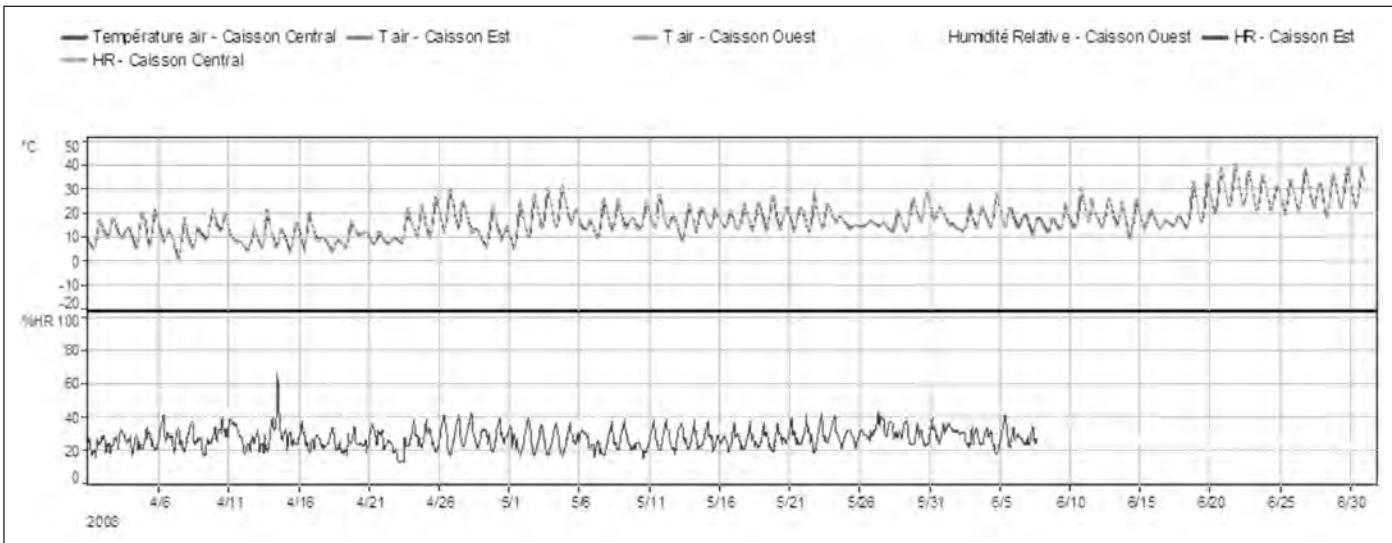
**Fig. 5 : Température et humidité relative du tablier**

- la détection des phénomènes glissants
- le suivi continu des paramètres suivants :
  - ouverture des joints de chaussée sur culées,
  - température (moyenne) de l'air et du caisson,
  - humidité relative du tablier métallique (Fig. 5),
  - température en surface de la chaussée,

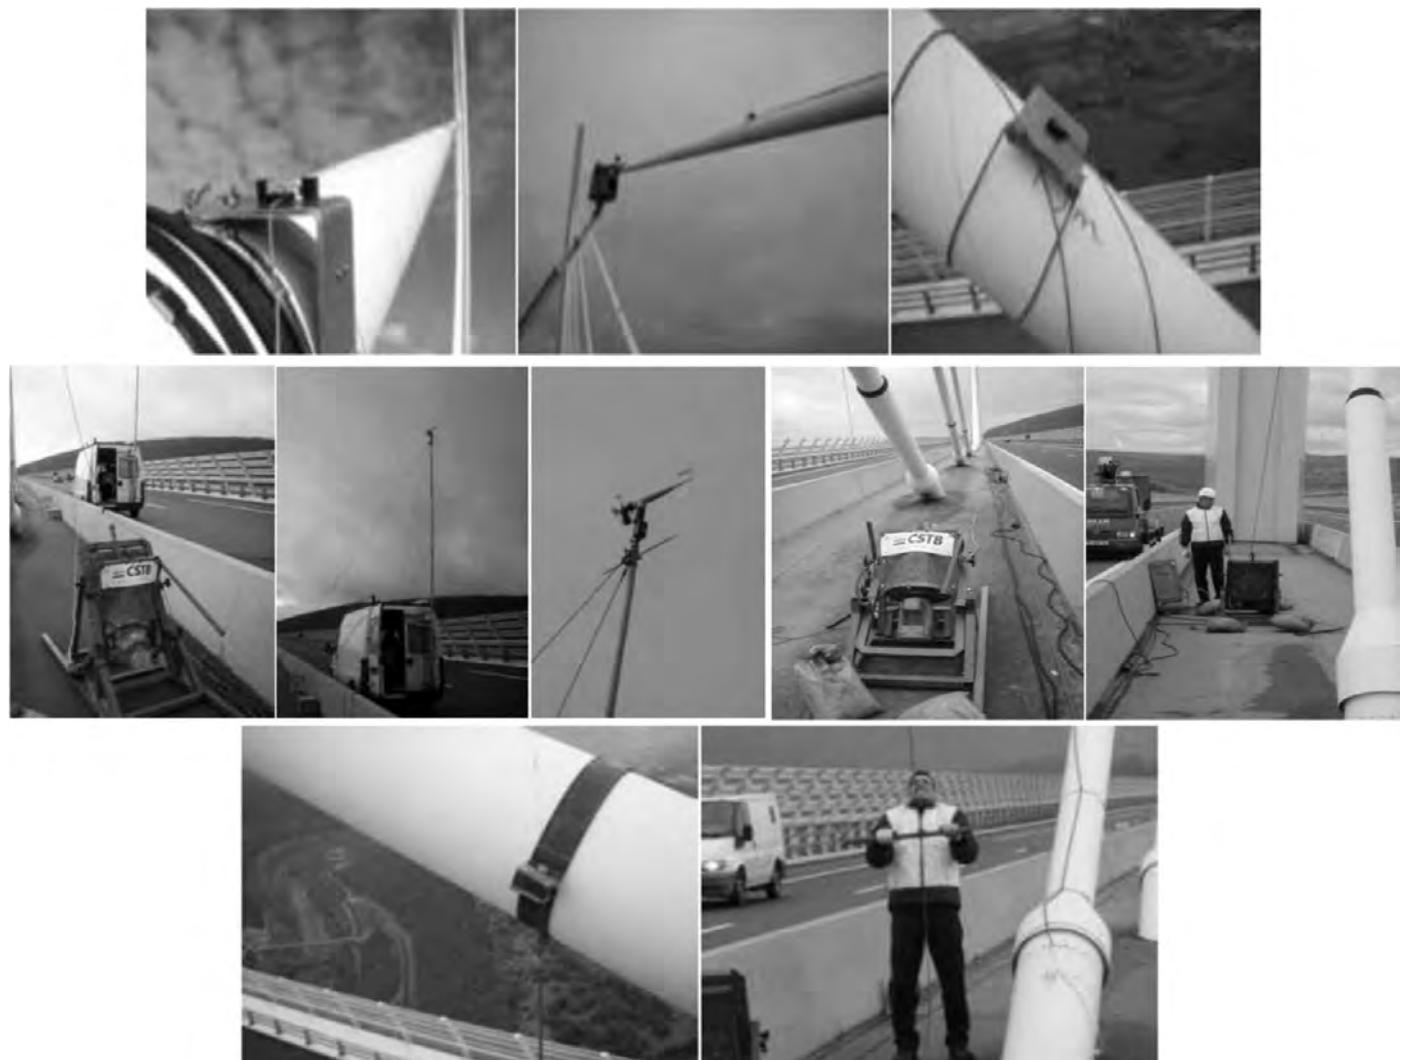
**Photo 4 : Dispositif de mesure de l'amortissement des haubans (© CSTB)**

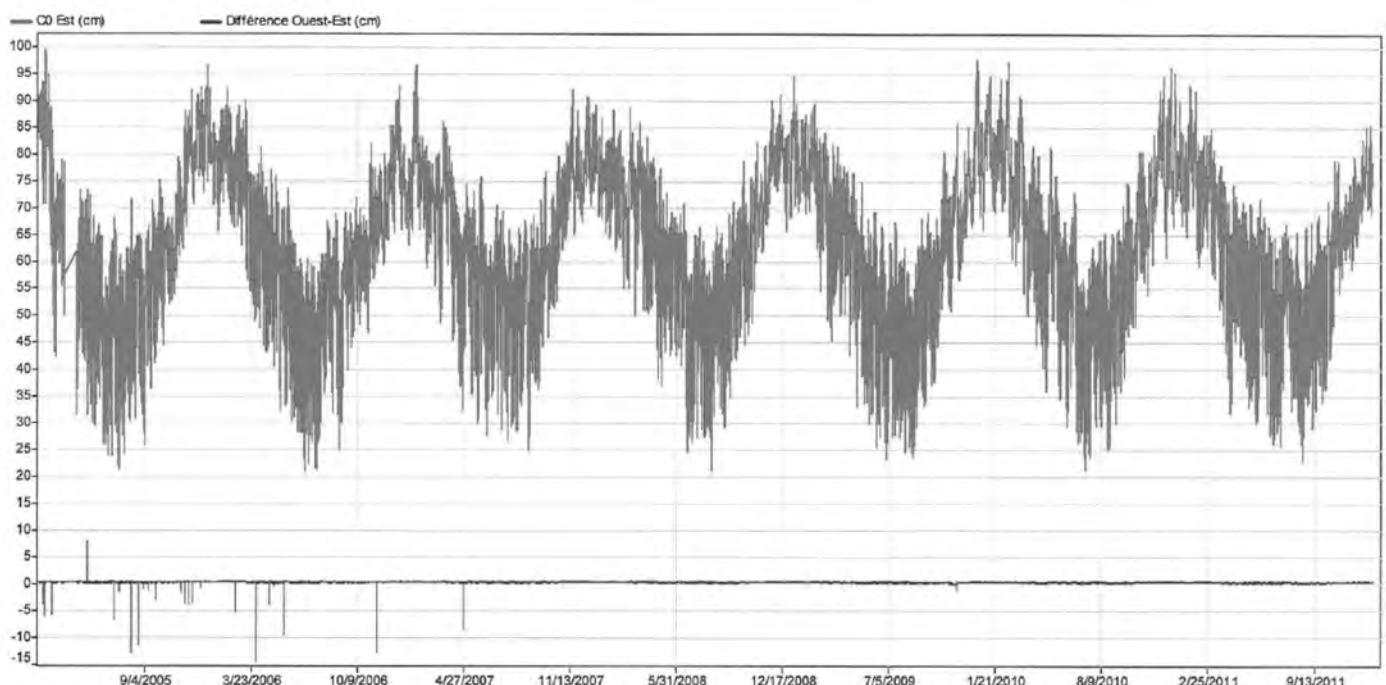
**Fig. 9 : Evolution du souffle du joint de chaussée sur culée CO**

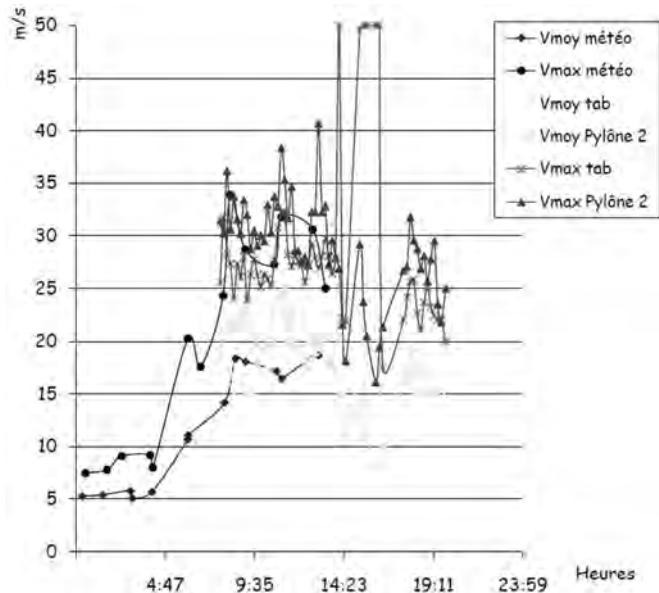
**Fig. 10. Tempête Klaus du 24 janvier 2009, enregistrement des vitesses de vent**

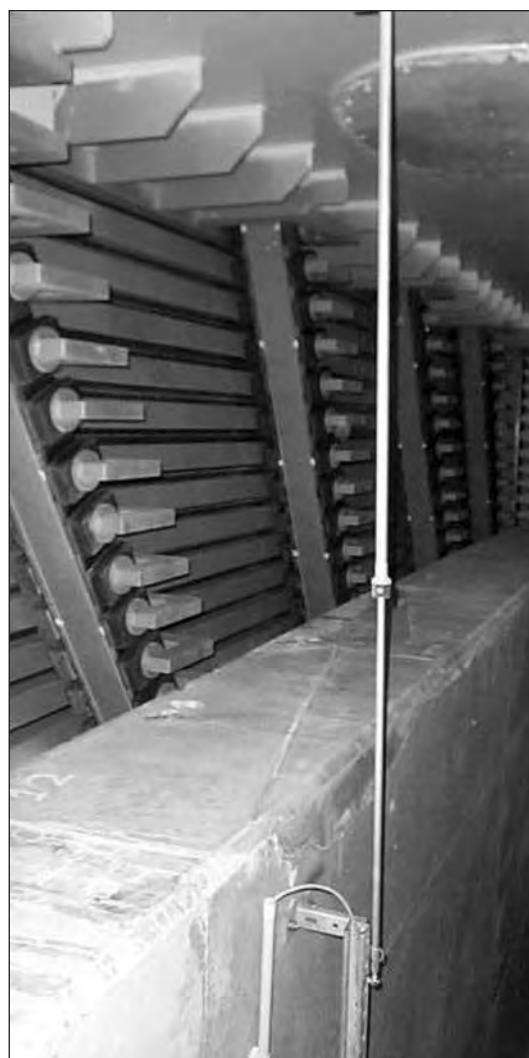
**Photo 5 : Joint de chaussée et capteur (© SITES)**

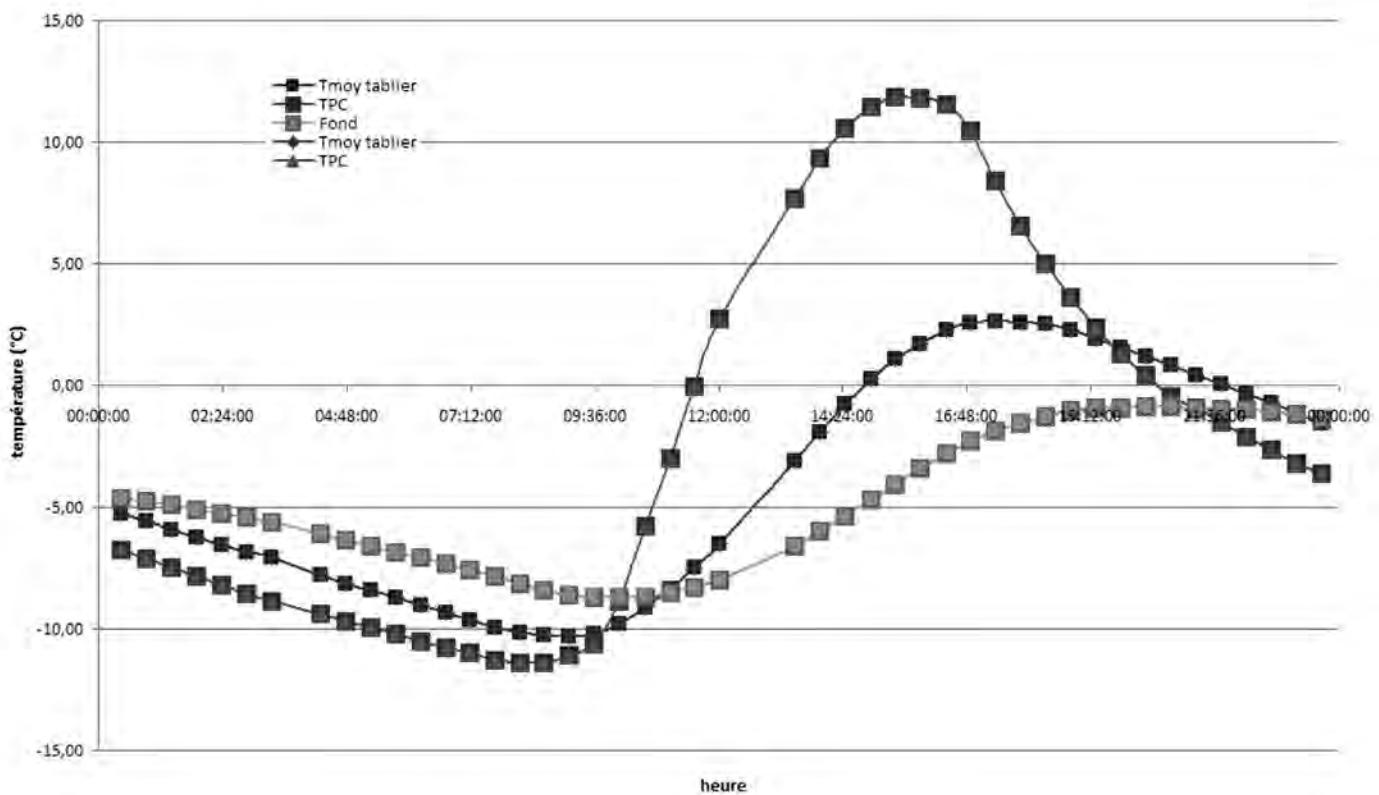
**Fig. 17 : Températures du caisson central en journée froide le 01 mars 2005**

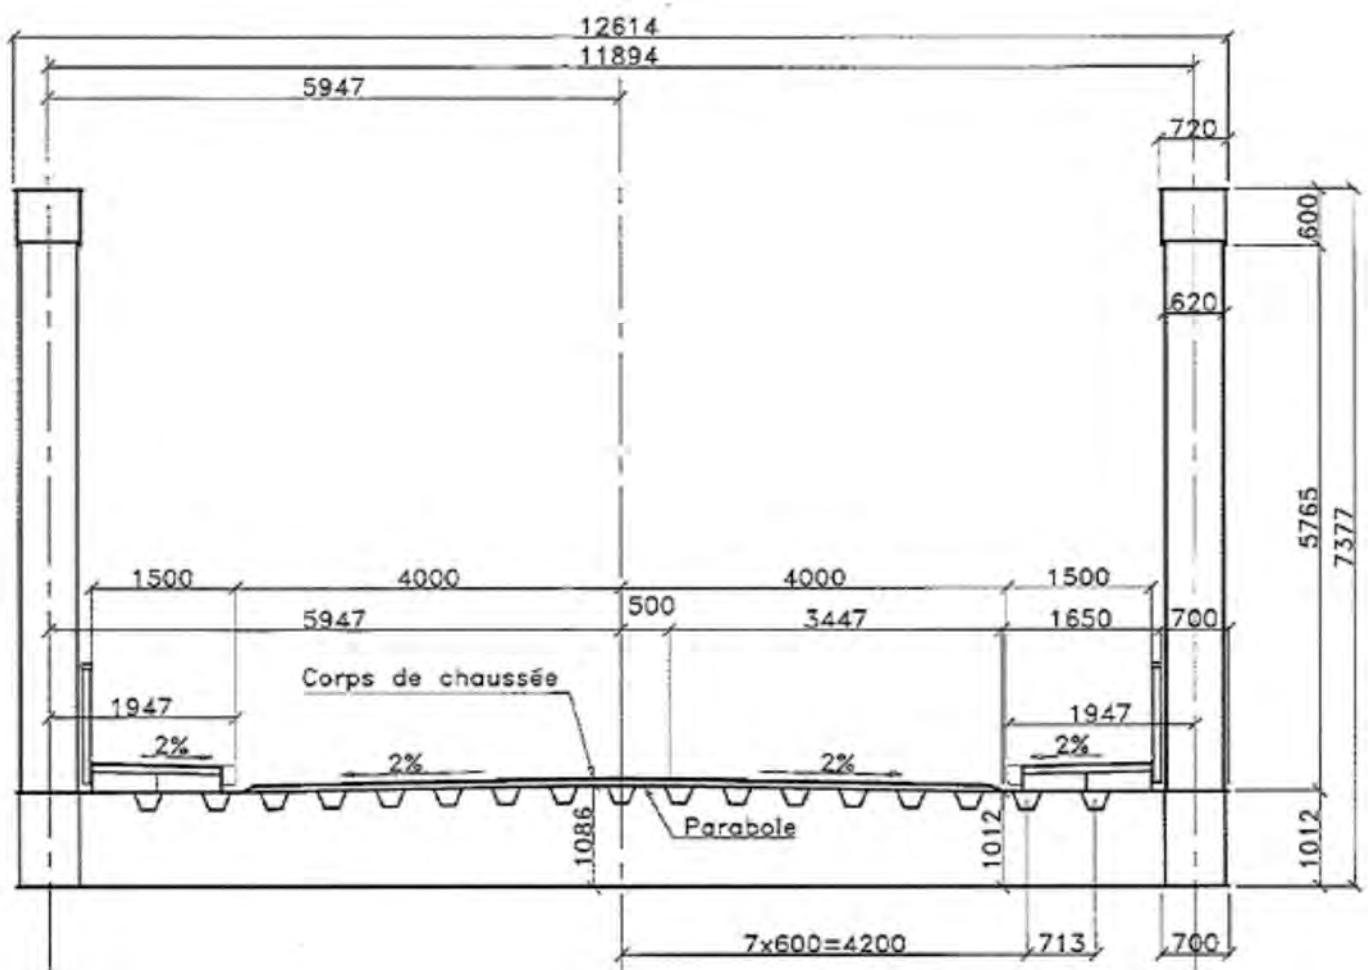
Figure 1 : Coupe transversale

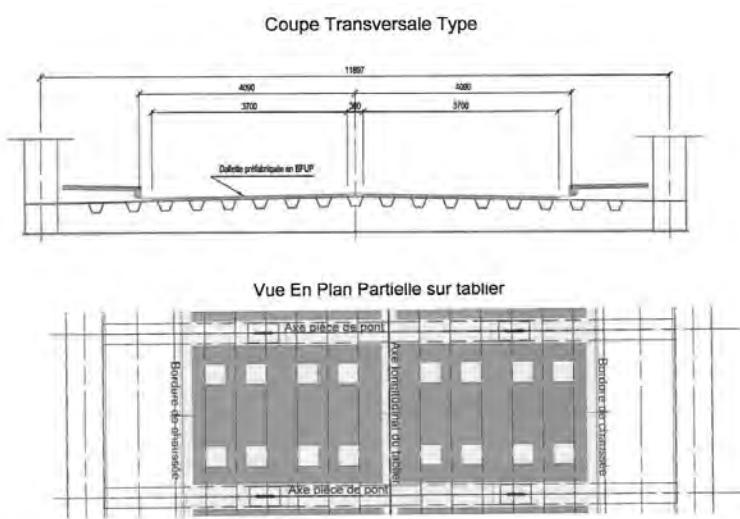
**Figure 2 : Principe de renforcement**

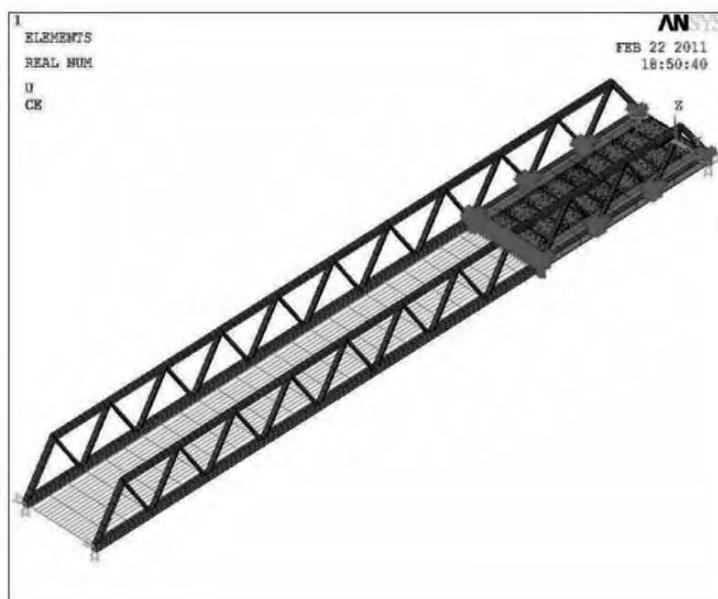
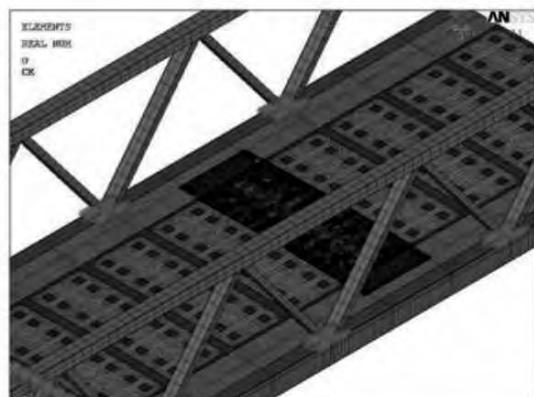
Figure 3 : Vue modèle 3D

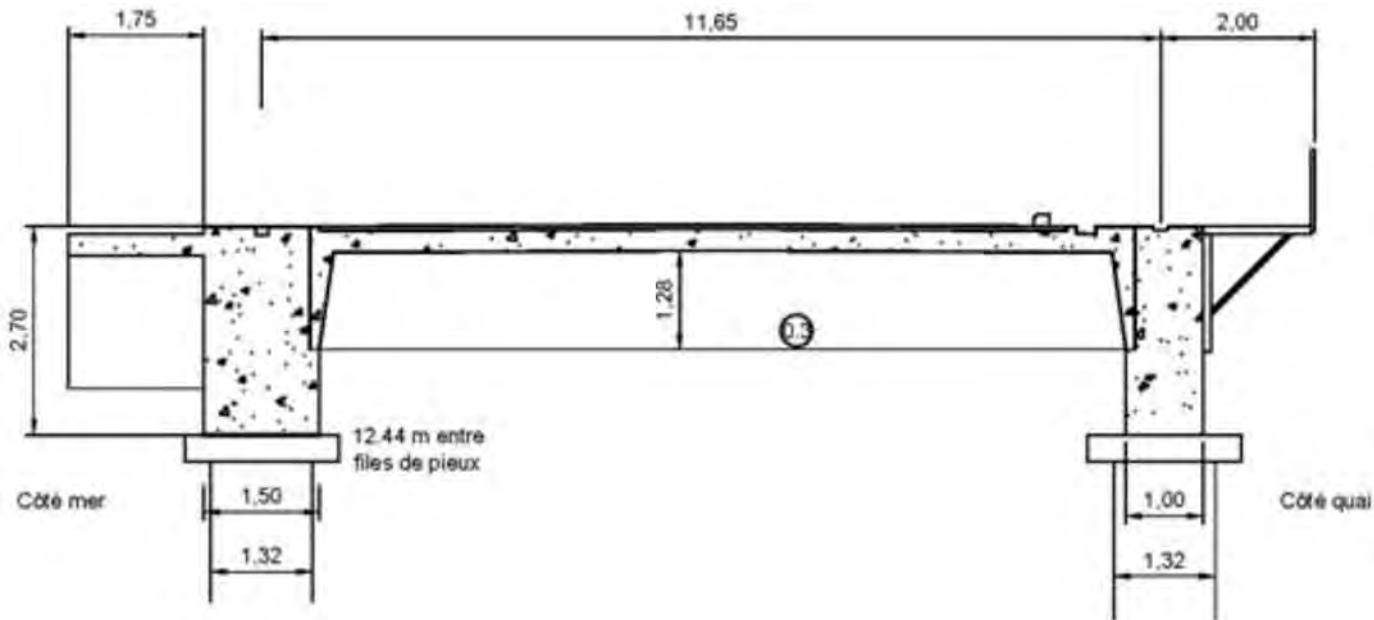
**Figure 2. Coupe en travers du quai Modéré Lombard.**

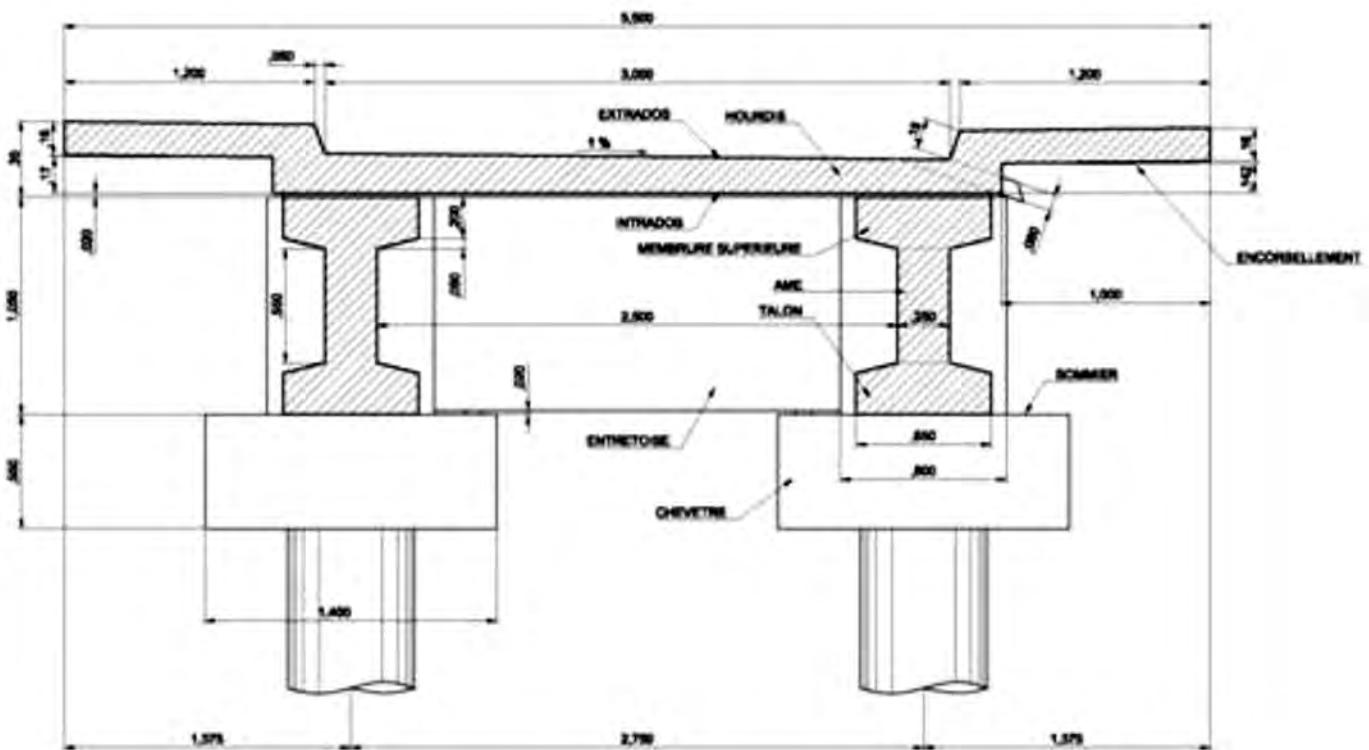
Figure 4. Coupe type sur passerelle d'accès

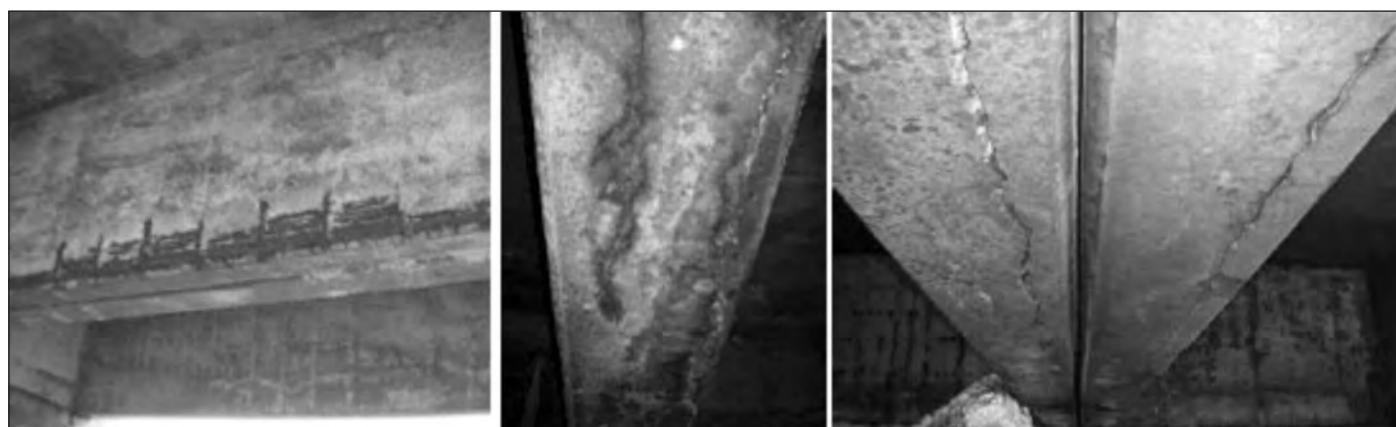
**Figure 5. Dégradations du béton armé des caissons du quai Modéré Lombard.**

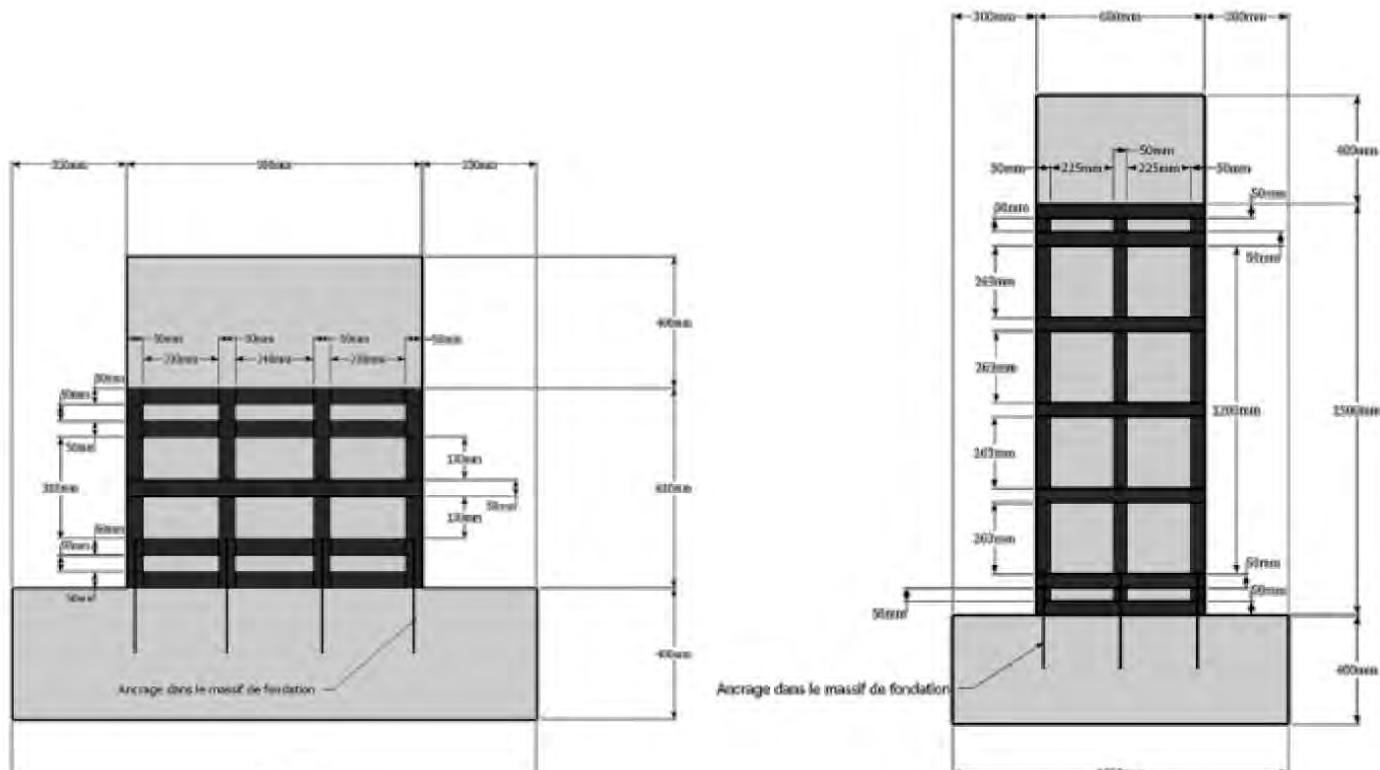
Figure 3 : Exemples de renforcement de deux géométries de voiles(court – élancé).

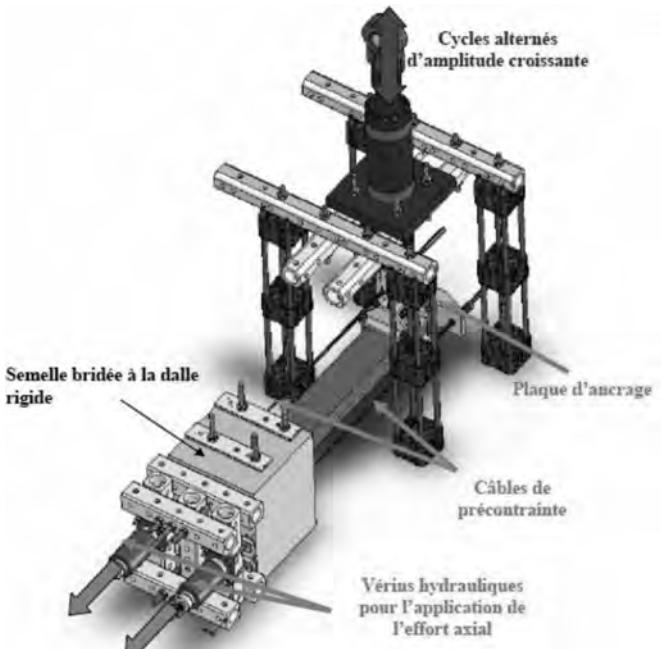
**Figure 8 : Montages expérimentaux du LCPC (IFSTTAR) pour tester les poteaux BA.**

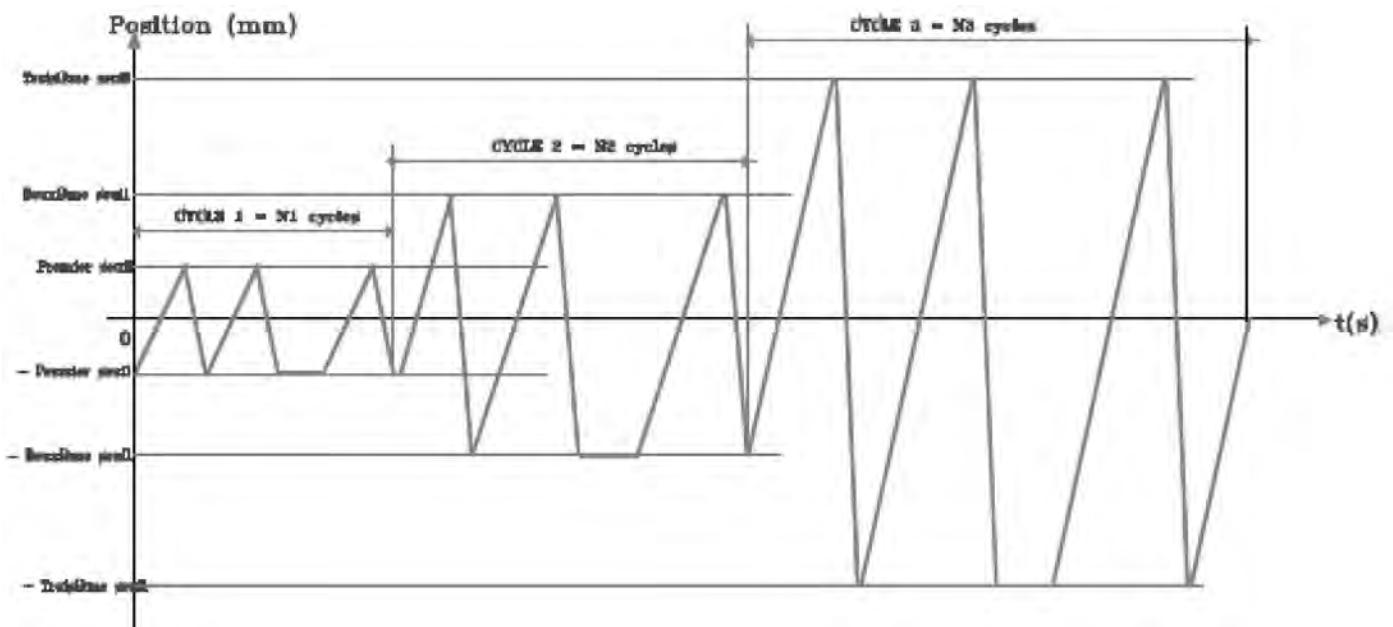
Figure 10 : Cycles de chargement progressif.

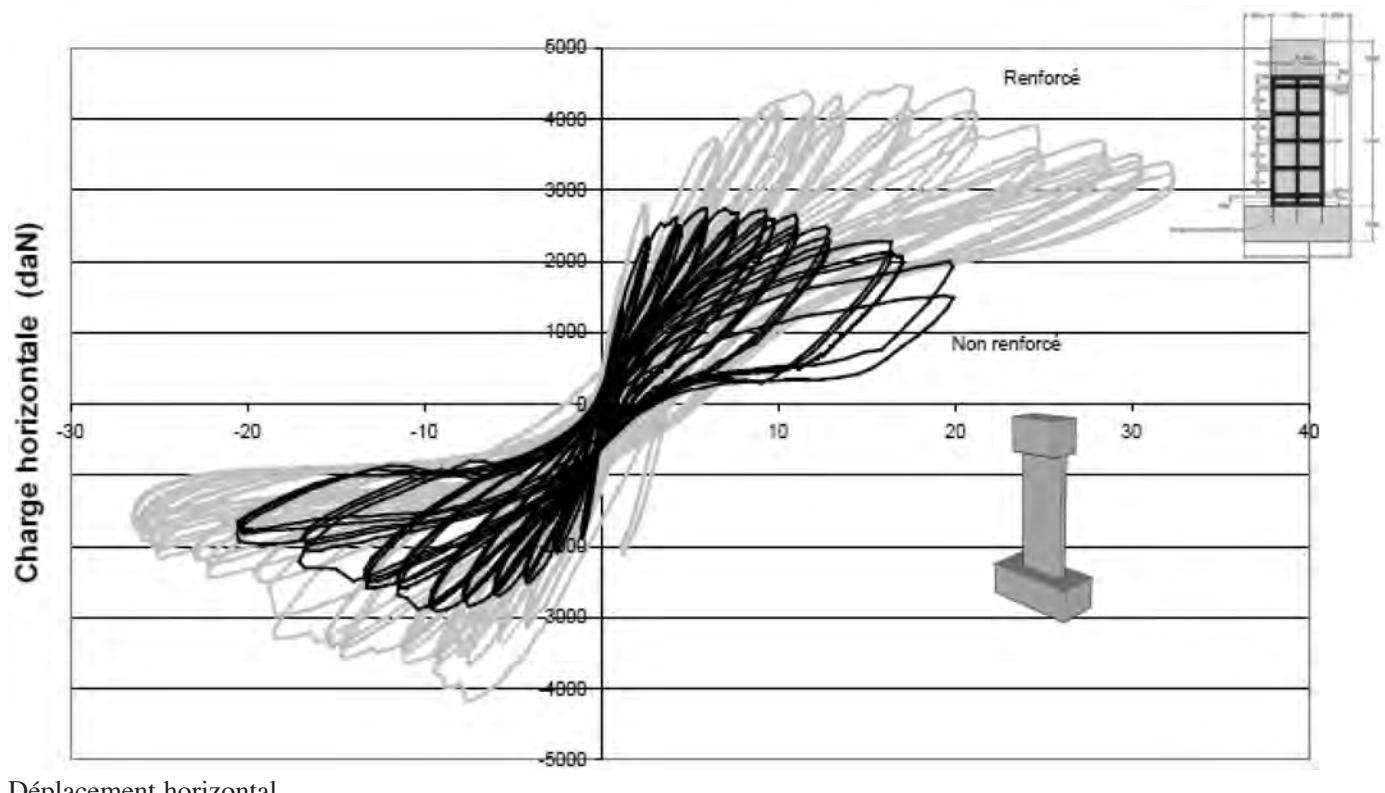
Figure 11 : Exemple de relations charge-déplacement de type sismique.

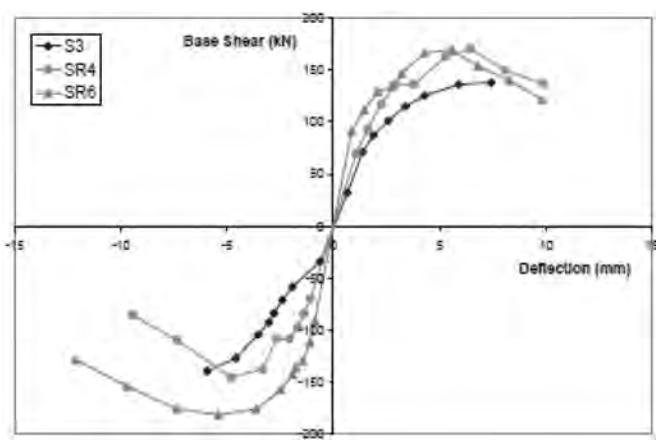
Figure 12 : Relation charge-déplacement des voiles courts non renforcés (S3) et des voiles renforcés (SR4-6).
