## JOURNÉES TECHNIQUES BIANNUELLES DE L'AFGC - GC'2013

### DIX ANNÉES DE MONITORING STRUCTUREL DU VIADUC DE MILLAU

### ORTHODALLE - UN PROCÉDÉ INNOVANT DE RENFORCEMENT DE TABLIER À DALLE ORTHOTROPE : L'EXEMPLE DU PONT D'ILLZACH

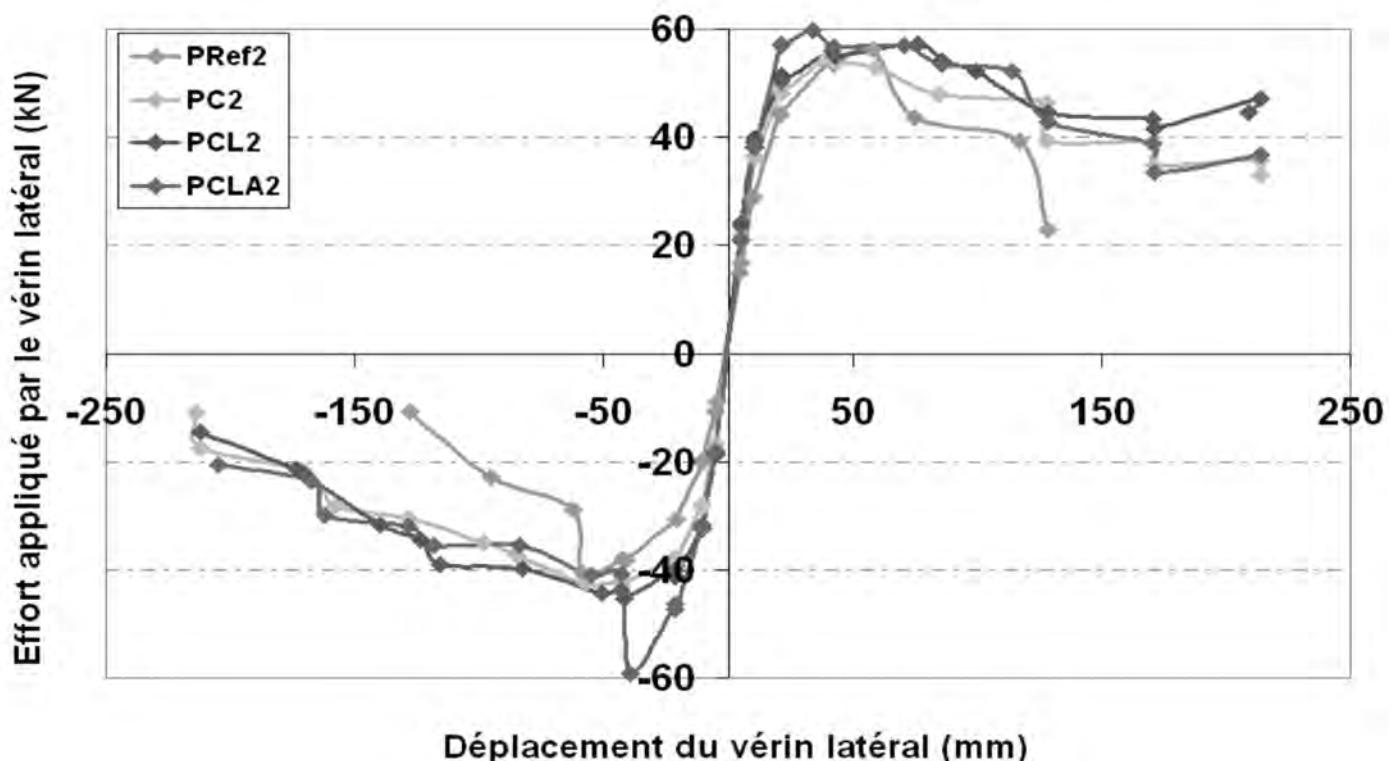
Figure 18 : Relations charge-déplacement entre poteaux non renforcé (PRef2) et poteaux renforcés (PCLA2,PCL2...).

Dans le cas des poteaux, l'examen des courbes charge-déplacement (figure 18) obtenues pour les différents systèmes de renforcement confirme des gains significatifs en effort maximum et en déplacement ultime. L'efficacité des composites est directement dépendante des conditions d'ancrage (comparaison PCLA2/PCL2) et les mécanismes d'endommagement localisés à la jonction poutre-fondation (plastification des aciers, fissuration du béton, décollement des renforts...) jouent un rôle prépondérant sur la réponse globale du système.

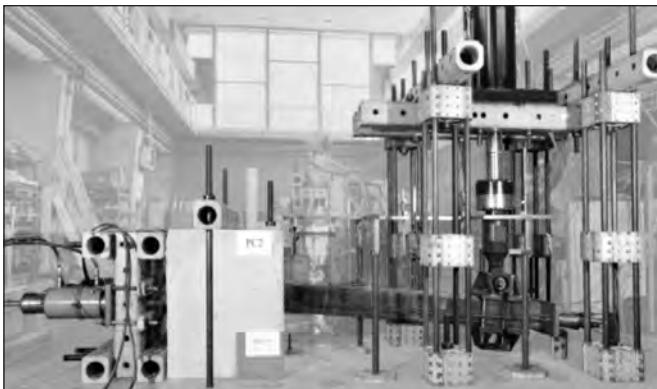
**Figure 19 : Phénomène de « rotation de corps rigides » sur des poteaux renforcés.**

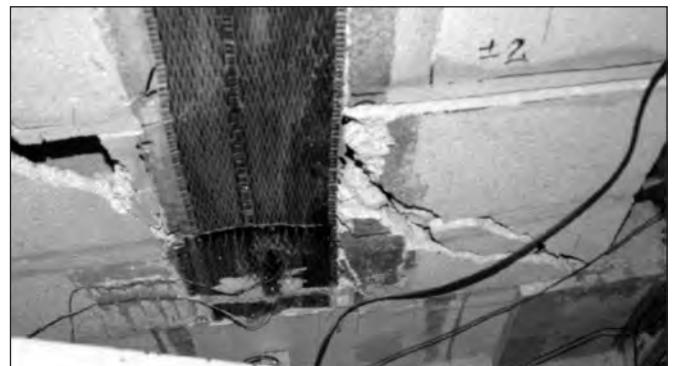
**Figure 21 : Mécanismes de ruine mettant en cause la résistance au cisaillement des blocs en béton alvéolés.**

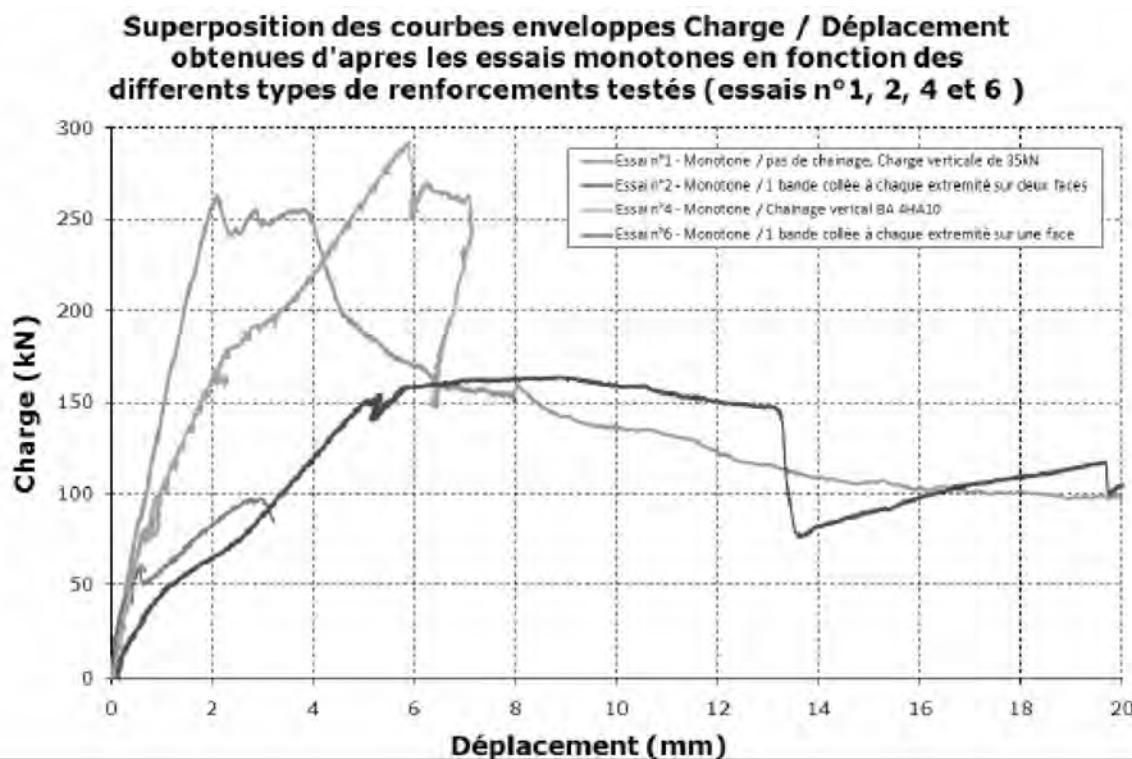
**Figure 20 : Charge-déplacement pour différents systèmes de renforcement de murs maçonnés.**

De récents travaux [5] considérant des renforcements de murs maçonnés sur toute leur surface avec des systèmes composites (TRC : textiles fibres de verre-matrice mortier hydraulique) ont confirmé une meilleure efficacité et la possibilité de se substituer au chainage latéral en béton armé recommandé par les EUROCODES.

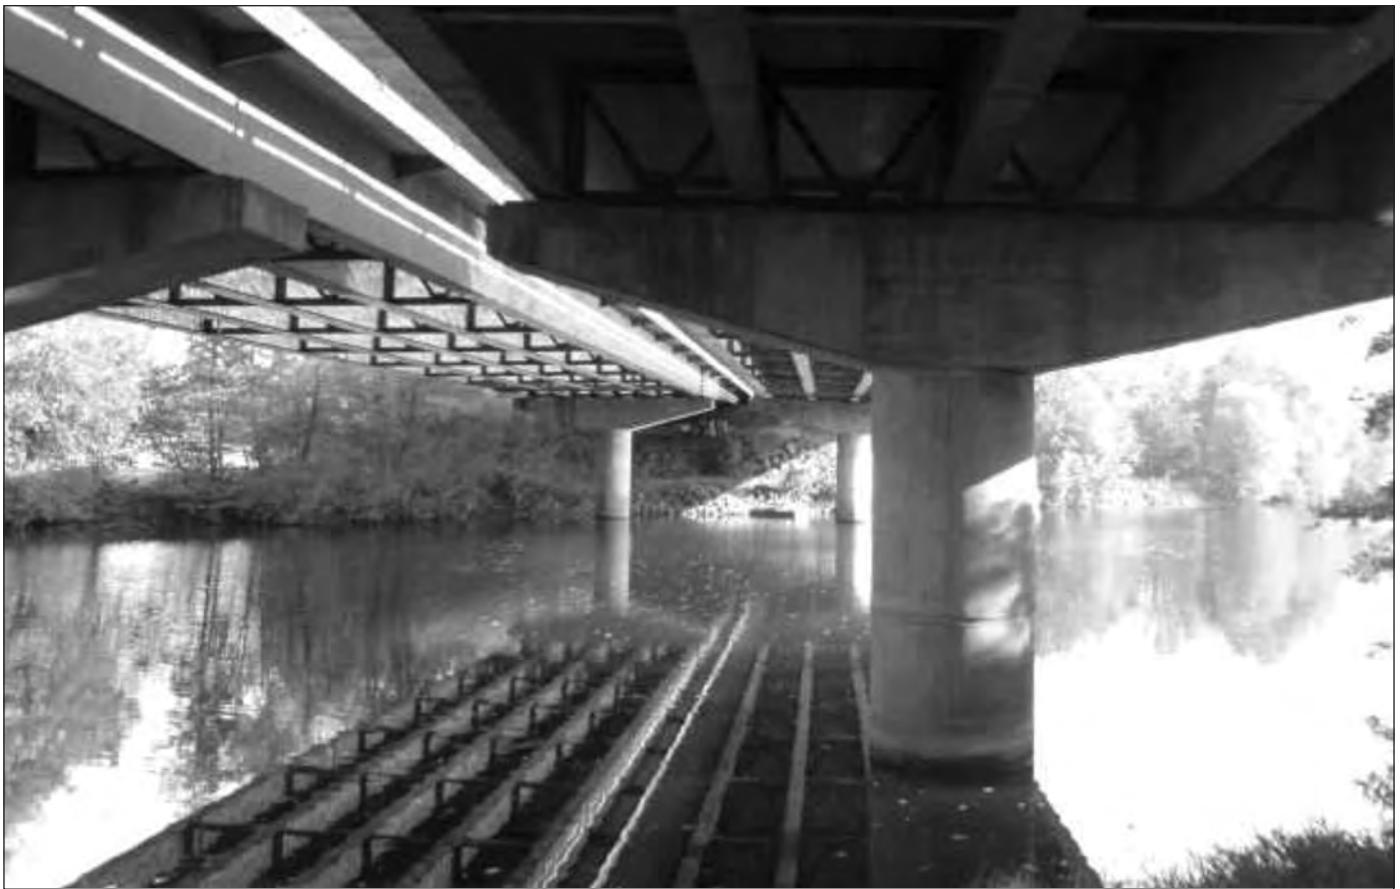
Figure 1 : Vue des charpentes des deux ponts indépendants supportant l'autoroute

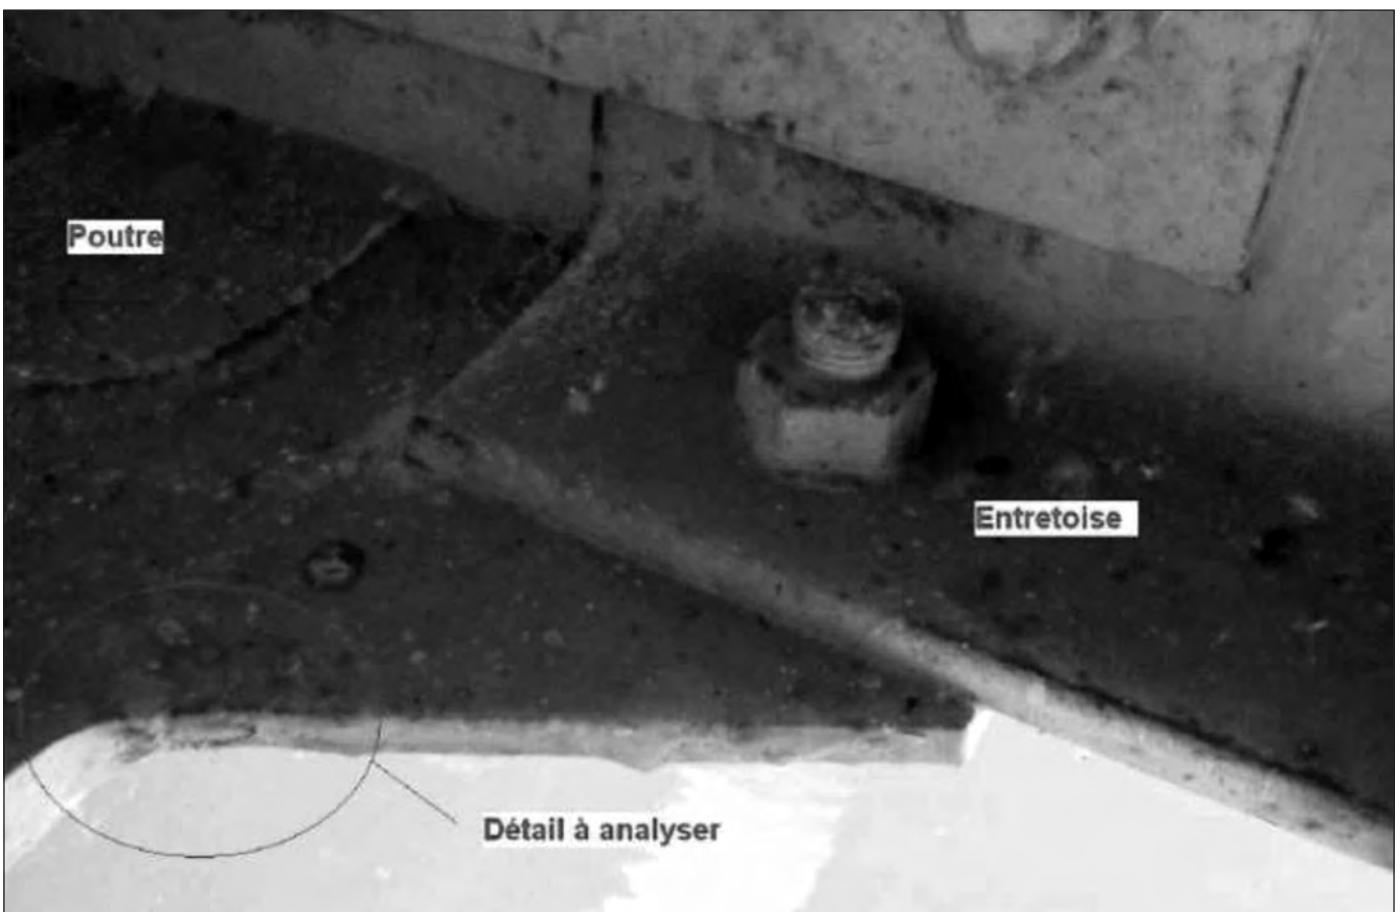
Figure 2 : Goussets arrondis initiaux anti-fatigue (1971 - 1972)

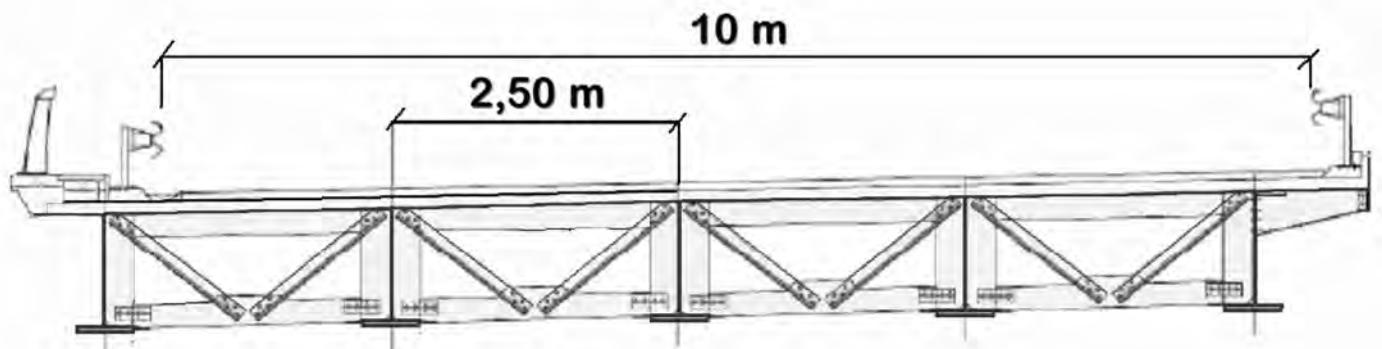
*Figure 3 : Coupe transversale d'un demi tablier*

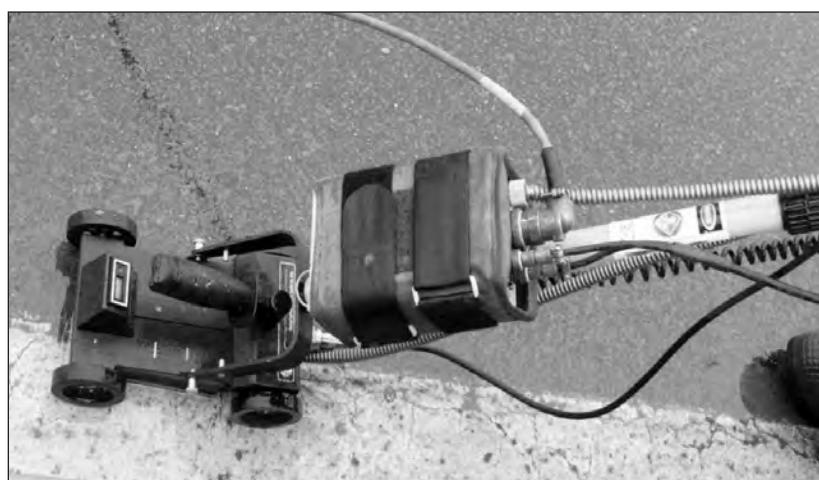
Figure 5 : Auscultation radar de la dalle et de son étanchéité

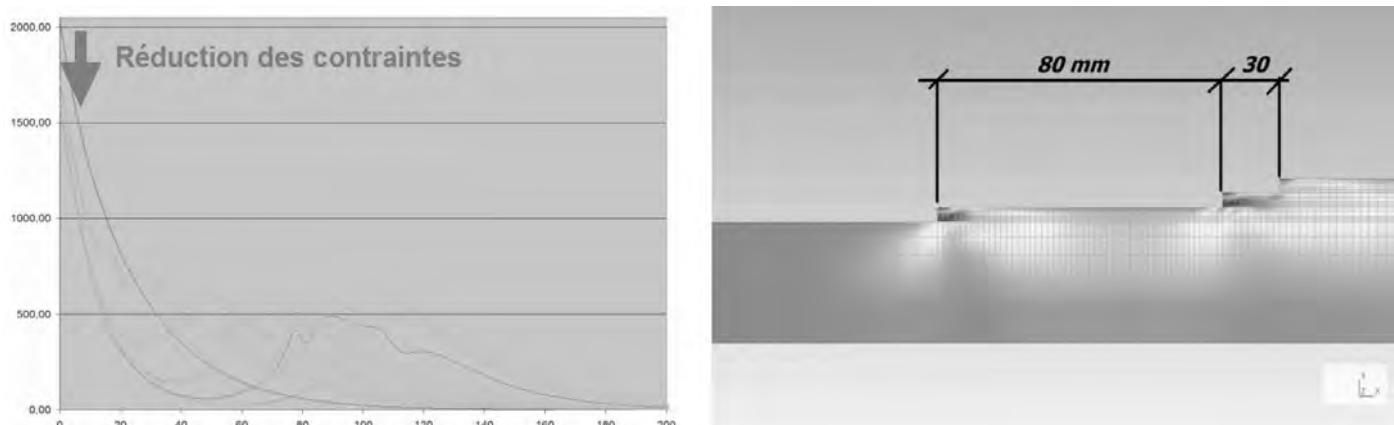
**Figure 11 : Calcul Code\_Aster de la disposition optimale des states de carbone collées**
