# ÉTUDE DE L'ALTÉRATION DU RÉSEAU D'ASSAINISSEMENT DE LA VILLE DE RENNES

**Y. MÉLINGE(1), R. JAUBERTHIE(1), C. DAIGUEBONNE(2),  
O. GUILLOU(2), R. LAHOGUE(3), B. GUEGUEN(3)**

### 3. MISE EN ÉVIDENCE DE PATHOLOGIES DANS UN CAS PARTICULIER – CAS DU BD VOLNAY

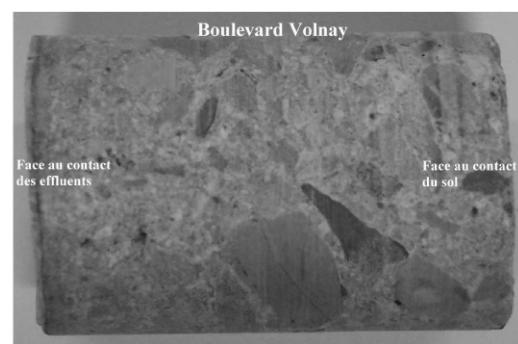
Figure 3. Illustration de la fabrication de l'échantillon R.

La conduite étudiée est actuellement uniquement utilisée pour les eaux usées. Elle a un diamètre  $\phi=200$  mm et une épaisseur de 4 cm, le béton est armé avec des armatures lisses de  $\phi=2\text{mm}$  sans traces apparentes de rouille. L'échantillon cylindrique découpé au trépan diamanté dans la direction radiale du tuyau d'assainissement est présenté sur la figure 3 pour illustration.

Après rupture par fendage, la solution alcoolique de phénol phtaléine est pulvérisée sur la section. La matrice cimentaire dont le pH est supérieure à 12 est de couleur mauve, la partie incolore est une zone à pH réduit. Dans le cas de l'échantillon prélevé au Boulevard Volney, les zones de pH réduit au contact des effluents et au contact du sol sont d'épaisseurs très réduites, figure 4. Du côté du sol, elle est de l'ordre de 1 mm et du côté de l'effluent, de 0,5 mm. Il en découle que les armatures en acier sont toujours protégées de la corrosion dans cet environnement de pH élevé. Sur cette section, 3 éclats sont prélevés pour les observations au MEB et les analyses EDS.

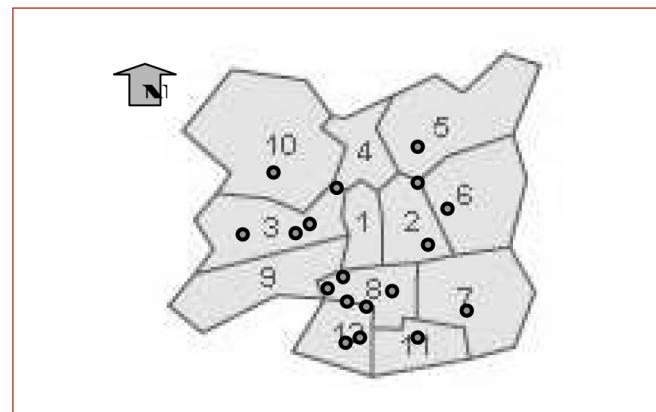
**Figure 19. Localisation des échantillons déjà prélevés par quartier.**

Après avoir dressé un bilan des pathologies identifiables sur un prélèvement, nous proposons ensuite une vue plus étendue en considérant une présentation des quelques propriétés mécaniques disponibles à partir les prélèvements déjà réalisés. La figure 19 montre schématiquement la localisation des zones analysées. A titre d'indication, le quartier 1, correspond à la partie la plus ancienne de la ville, où la solution unitaire est la plus fréquente et où les ouvrages maçonnés (non abordés dans le cadre du projet) sont nombreux. Le quartier 9 est plutôt industrialisé, tandis que les quartiers 5 et 6 sont bien occupés par un site universitaire. Le quartier 10 comprend une large activité hospitalière et universitaire.
