# PÉRENNISATION DES OUVRAGES EN GÉNIE CIVIL : DIAGNOSTIC ET INSPECTION DES BÉTONS D'ÉGOUTS

**Mehena OUALIT<sup>1</sup>, Med Tahar ABADLIA<sup>1</sup>, Raoul JAUBERTHIE<sup>2</sup>**

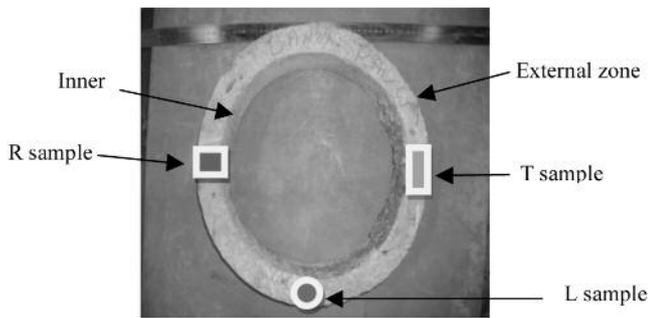
Figure 2. Les trois directions de découpage des échantillons.

Le carottage des échantillons a été réalisé suivant les trois directions, longitudinale (L), transversale (T) et radiale (R), comme le montre la figure 2 et dans les trois zones : radier, medium et le toit comme s'est illustré dans la figure 3.

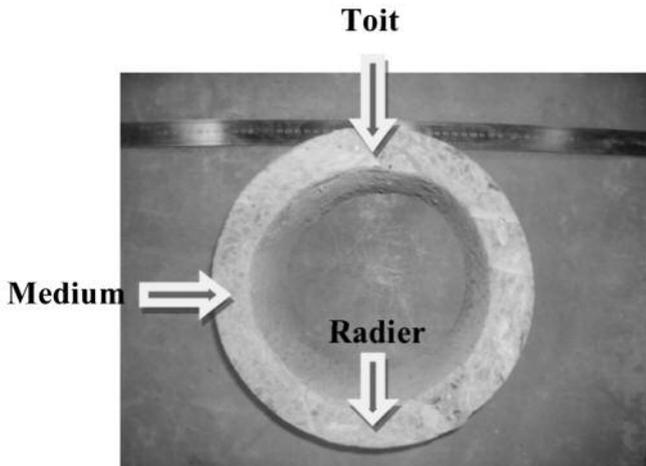
Figure 3. Les trois zones de découpage des éprouvettes (Radier, medium et le toit).

Ce choix nous permettra de mettre en évidence la dégradation causée par le milieu extérieur (sol), la dégradation due au fluide (effluents) et l'altération de la composition du béton lié aux granulats ainsi que la passivation des armatures ainsi que la profondeur des pathologies.
