RENUFORCEMENT ET REMISE EN PEINTURE DES PONTS DU DANCOURT

Jacques BERTHELLEMY*, Olivier CROS**

1. PARTICULARITÉS DE L'OUVRAGE

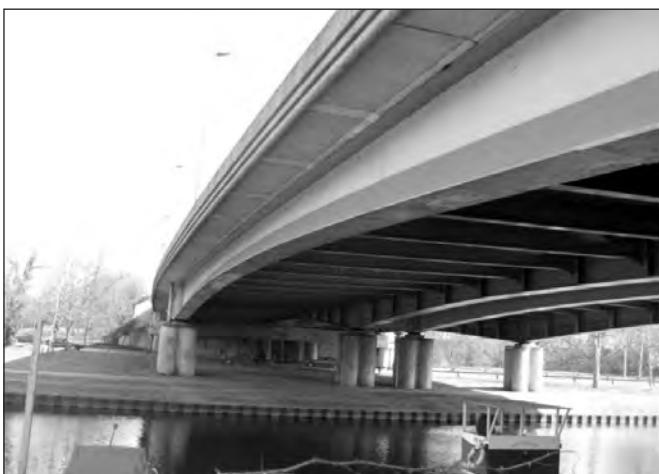
- raidissement de l'âme dont on interdit par exemple la respiration en partie inférieure,
- amélioration du transfert des cisaillements entre l'âme et la membrure inférieure, en particulier au droit des concentrations de contraintes dont sont le siège les points des changements d'épaisseur de la semelle inférieure,
- interdiction du cheminement piéton sur le rebord de la membrure,
- interdictions des stagnations d'eau et du nichage d'oiseaux sur les membrures inférieures, ce qui améliore la résistance à la corrosion dans une zone qui avait été particulièrement dégradée depuis la construction de l'ouvrage,
- renforcement efficace de la membrure inférieure vis-à-vis des chocs de véhicules hors gabarit comme le montre le pont de la rocade de Strasbourg au droit du franchissement de la rue des Bouchers (Figure 7).

Figure 7 : Ponts de la rocade de Strasbourg au franchissement de la rue de Bouchers
