LE MYSTÈRE DE LA PRÉCONTRAINTE BRUYANTE DE CERTAINS VIADUCS ANCIENS ENFIN PERCÉ !

II. LES VIADUCS À PRÉCONTRAINTE BRUYANTE

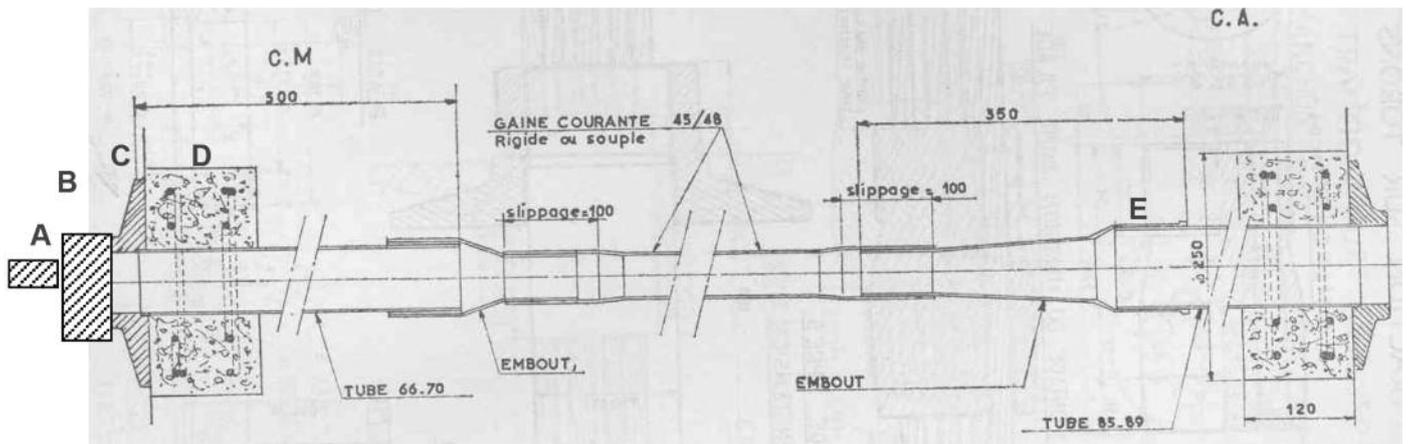
Plan extrait de la circulaire du 02 02 68 (fascicule spécial 68 ter) relatif au procédé SEEE.
À gauche culot mort, à droite culot actif.

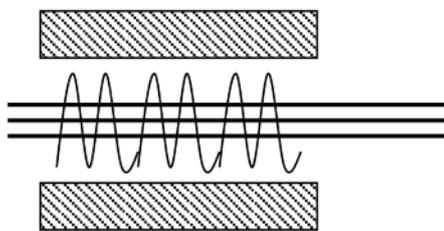
Après mise en place du ressort
et avant sertissage du manchon

Après sertissage du manchon

Il s'agit d'un processus de fabrication simple, sans source d'erreur et robuste. L'effort est maximal à la mise en tension : s'il n'y a pas de rupture à la mise en tension, elles ne sont pas à craindre plus tard (hormis, bien sûr, les éventuelles ruptures par fatigue).

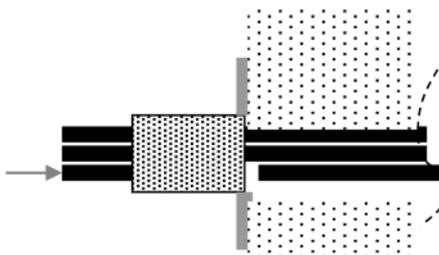
Des mesures en laboratoire, sur corps d'épreuves réels (ancrage de même type déposé provenant d'un autre pont) ont montré qu'il était possible de détecter une rupture de fils par un capteur US à 45°, disposé en about de fil, au-delà du manchon.

Tous les torons accessibles sur le viaduc « C » ont été examinés (soit environ 47 % des fils).

Il n'a pas été relevé de rupture.

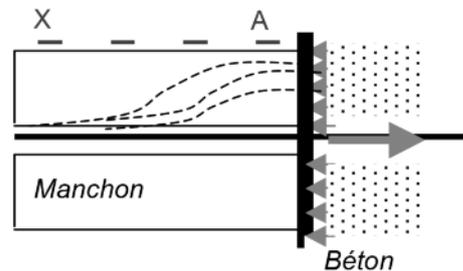
Le dessin ci-contre montre qu'il est théoriquement possible de détecter une variation d'effort à l'aide de jauges de déformation placées en périphérie du manchon.

La chute de l'effort de précontrainte entraîne une chute de l'ensemble des déformations mesurées, le glissement du toron par rapport au manchon entraîne une nouvelle répartition des déformations.

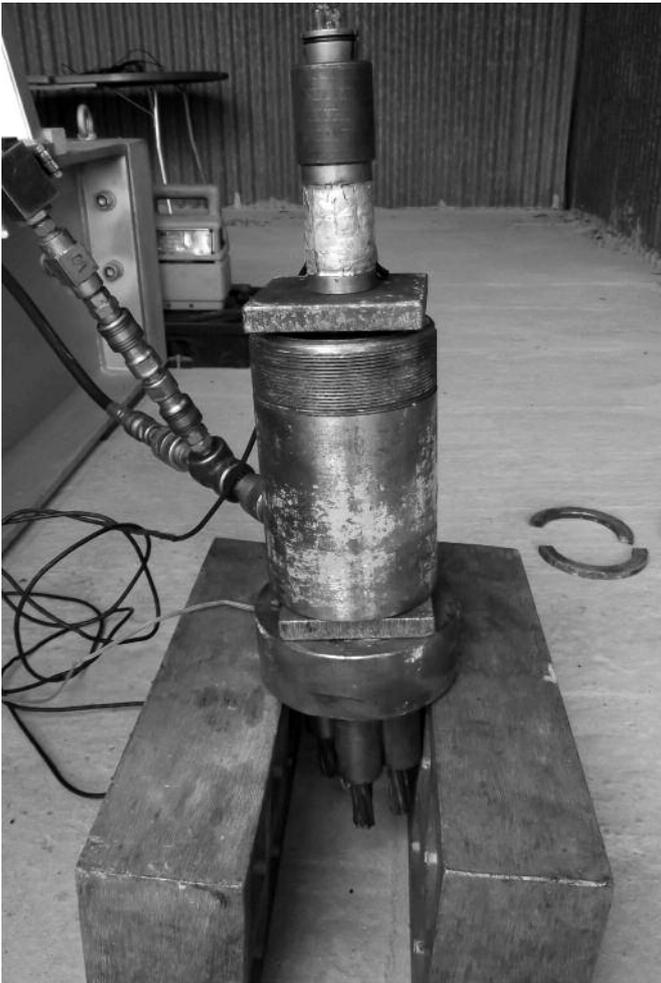
Photo 7 : Étalonnage effort/ déformation sur manchon.

Le mystère est maintenant levé : les émissions sont liées à un défaut de mise en œuvre d'un dispositif constructif ancien.

Les plaques d'ancrages des unités de précontrainte ne sont pas en bon contact avec le plot de béton préfabriqué assurant le ferrailage du prisme de première diffusion.
