Diagnostic, réparation et maintenance

PRÉSENTATION DES PREMIERS RÉSULTATS DE L'EXPÉRIMENTATION DE LA POUTRE DU VIPP DE CLERVAL

PRESENTATION OF THE INITIAL RESULTS OF THE TESTS ON THE PRECAST, PRESTRESSED CONCRETE BRIDGE BEAM OF THE VIADUCT FROM CLERVAL

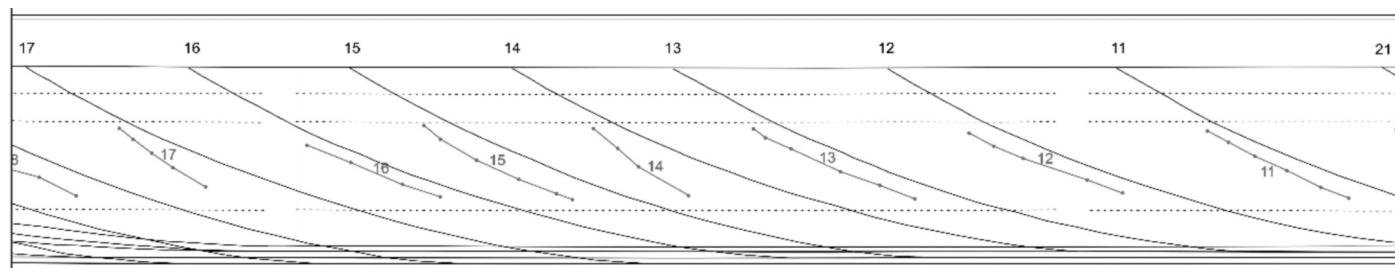
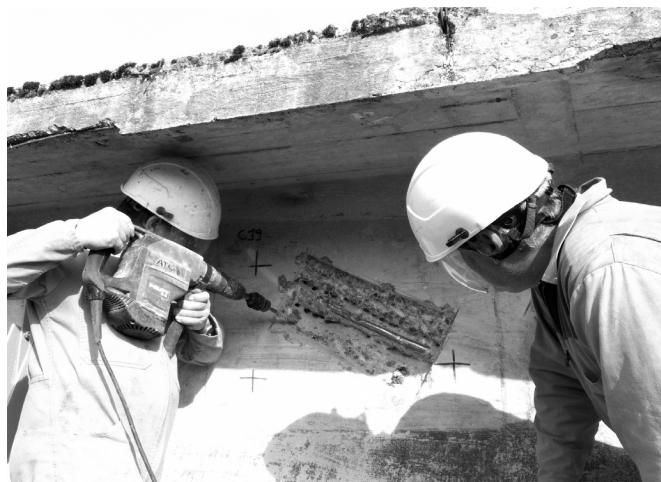
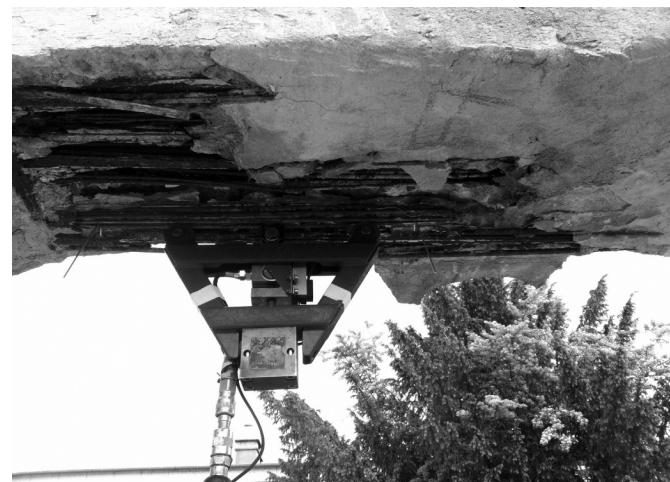
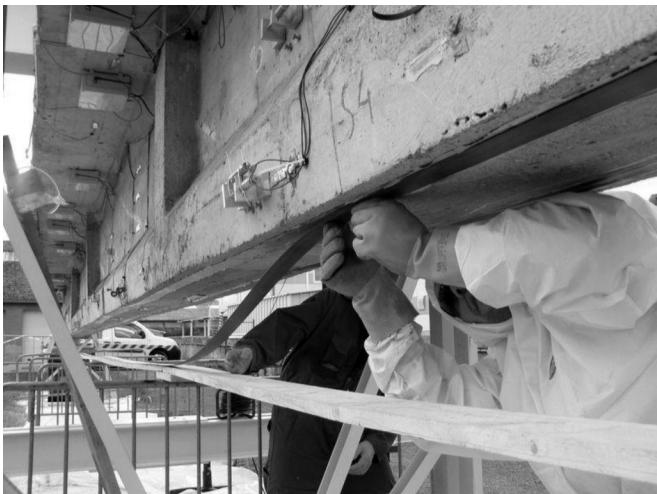
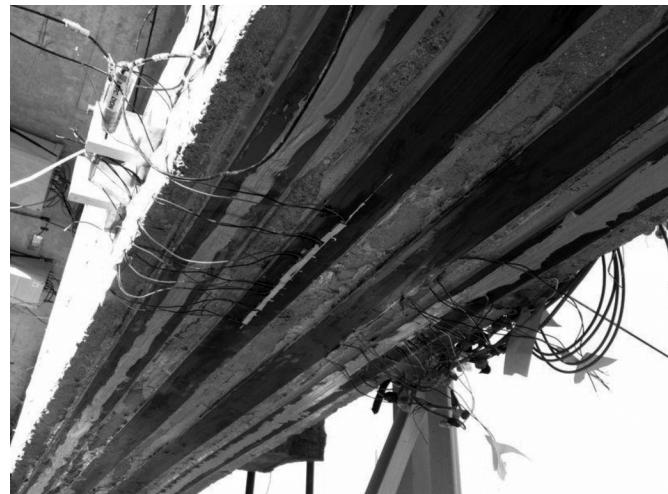
- réparation d'une zone dégradée, avec nappe inférieure de câbles de précontrainte fortement corrodés voire rompus apparente, au moyen d'un mortier structural de type CC de classe R4,
- injection des fissures longitudinales du talon d'ouverture supérieure à 0,3 mm au moyen d'une résine époxy à prise lente.

Un reprofilage de certaines zones du talon a été nécessaire. La préparation de surface avant la pose des lamelles a été réalisée par ponçage.

La réalisation du renforcement a dû intégrer la forte contrainte liée à la pose de l'instrumentation dans les interfaces de collage (jauge de déformation et fibres optiques).

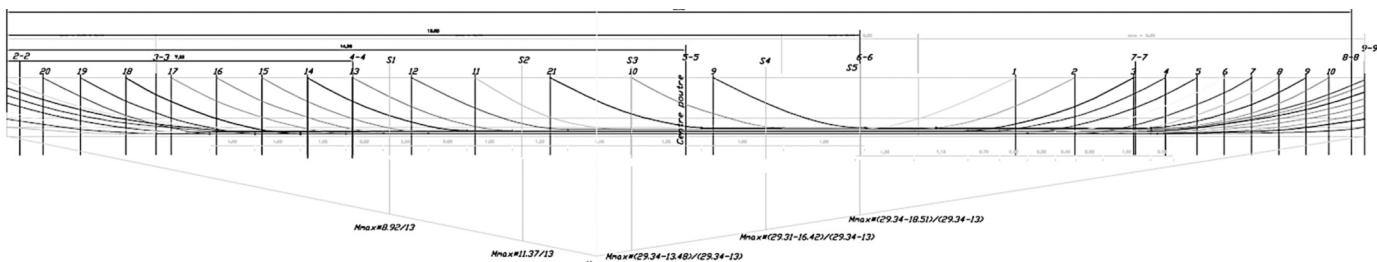
Schéma de la poutre montrant la position des sections de calcul instrumentées.

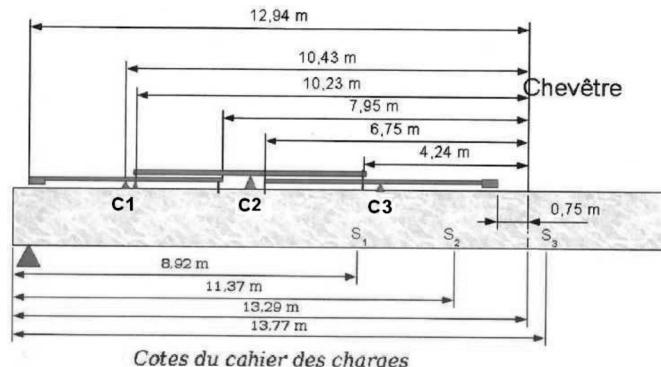
Position des courburemètres de la DTer NP sur la poutre.

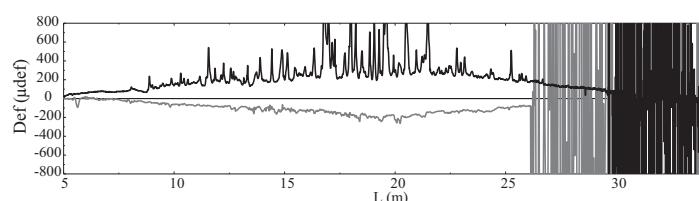
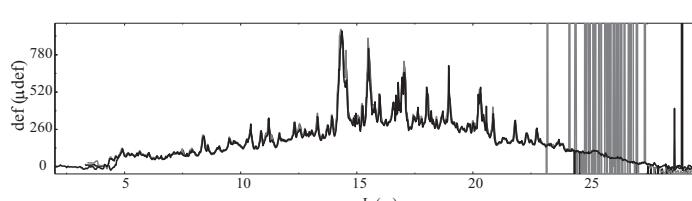
Exemple de mesure acquise pour une charge de 280 KN : à gauche les déformations mesurées dans le béton (compression et traction), à droite les déformations mesurées par les fibres entre les couches de composite.
