Diagnostic, réparation et maintenance

DIAGNOSTIC ET RÉPARATION DE 4 VIADUCS MÉTALLIQUES EXCEPTIONNELS DE TYPE EIFFEL

DIAGNOSIS AND RESTORATION OF 4 EXCEPTIONAL EIFFEL-TYPE RAIL VIADUCTS

Cédric LAMARSAUDE¹, Renaud LECONTE², Christophe RAULET³, Claire DEFARGUES⁴

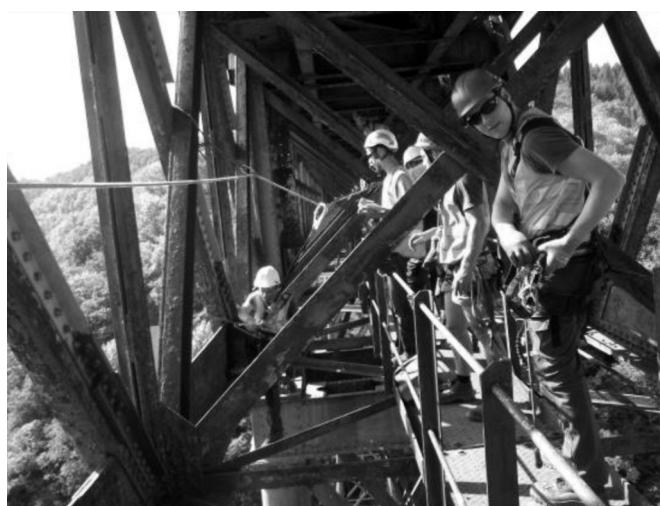
Figure 6 : Visite en travail acrobatique.

- des visites sommaires réalisées en travail acrobatique (figure 6) et complétées de nuit à partir d'une nacelle négative sur wagon (figure 7) visant à mettre à jour la connaissance des pathologies présentes sur les ouvrages (déconsolidation, foisonnement, fissuration éventuelle,...),

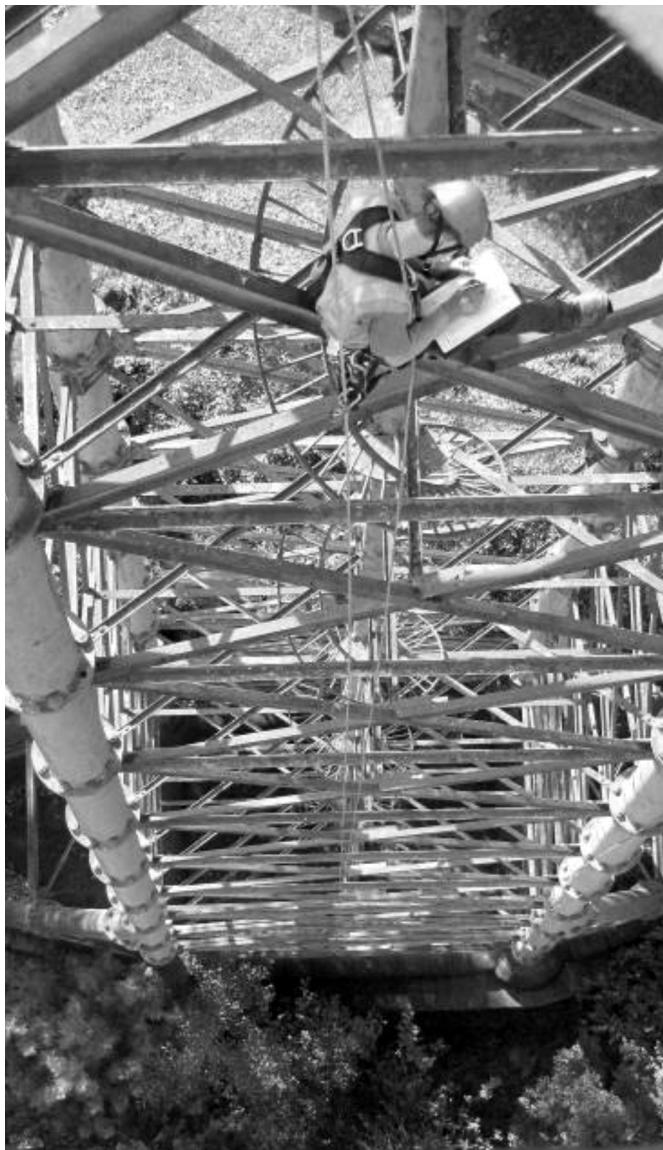
Figure 8 : Relevés dimensionnels.

- la prise de relevés dimensionnels complémentaires nécessaires aux modélisations et études structurelles (figure 8) et la reconstitution des plans de charpente correspondants,

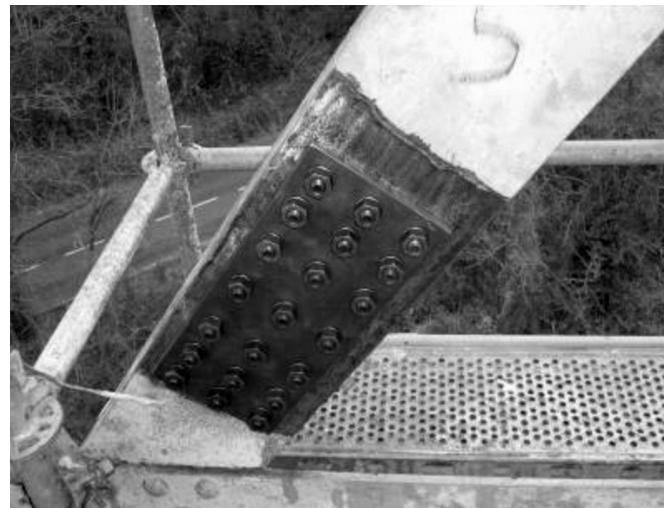
Figure 9 : Analyse des fers puddlés.

- le prélèvement d'échantillons et leurs analyses chimiques et mécaniques pour fiabiliser la connaissance des

matériaux en place (figure 9) et permettre la définition d'hypothèses réalistes pour la réalisation des études structurales,

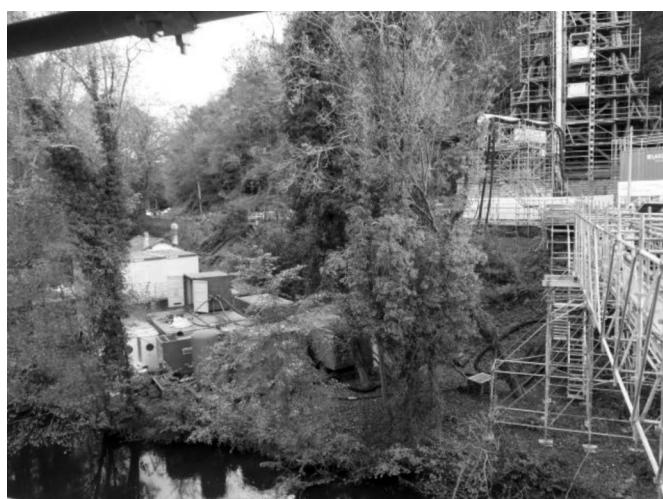
Figure 13 : Installation de chantier.

La Sioule étant régulée par un barrage en amont, la base vie a pu être installée le long de la rivière sans craindre les inondations. Ainsi deux bureaux, une salle réfectoire et des douches et vestiaires suffisants pour une vingtaine de compagnons ont été installés en contrebas de la route. À proximité, la production d'énergie, d'air comprimé asséché, le dispositif amphitec servant à l'aspiration des résidus de sablage ainsi que l'atelier peinture ont également trouvés leur place (figure 13).
