# LE PONT CHARLES-MARLIN (SAINT-GEORGES-NIGREMONT, CREUSE) HISTORIQUE ET CARACTÉRISATION PRÉLIMINAIRE DES DÉSORDRES

## THE "CHARLES-MARLIN" BRIDGE (SAINT-GEORGES NIGREMONT, CREUSE) HISTORY AND PRELIMINARY ASSESSMENT OF PATHOLOGIES

**Vincent THIERY**

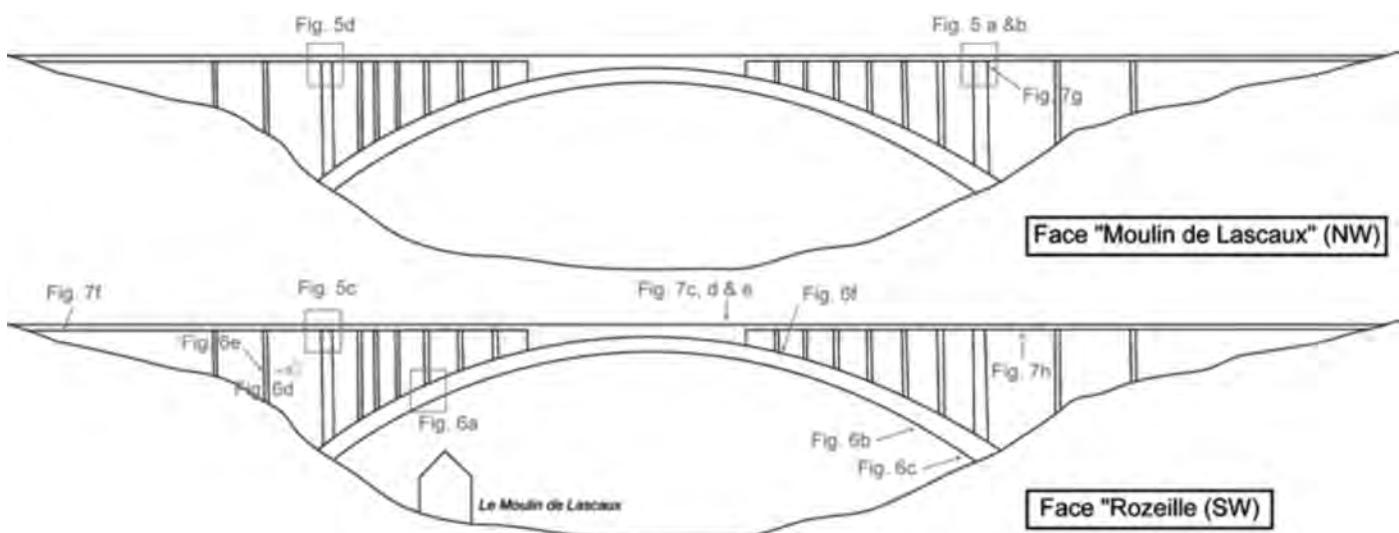
Figure 4. Élévations des deux faces du pont localisant les photos des figures suivantes.

Outre l'aspect de délabrement lié à l'abandon, on peut observer un certain nombre de désordres sur l'ouvrage. La localisation des phénomènes illustrés dans cet article est rappelée en figure 4.
