LES PONTS EN MAÇONNERIE DU 19^E SIÈCLE

LE CAS D'OUVRAGES FERROVIAIRES DU MIDI TOULOUSAIN

Nathalie DOMÈDE

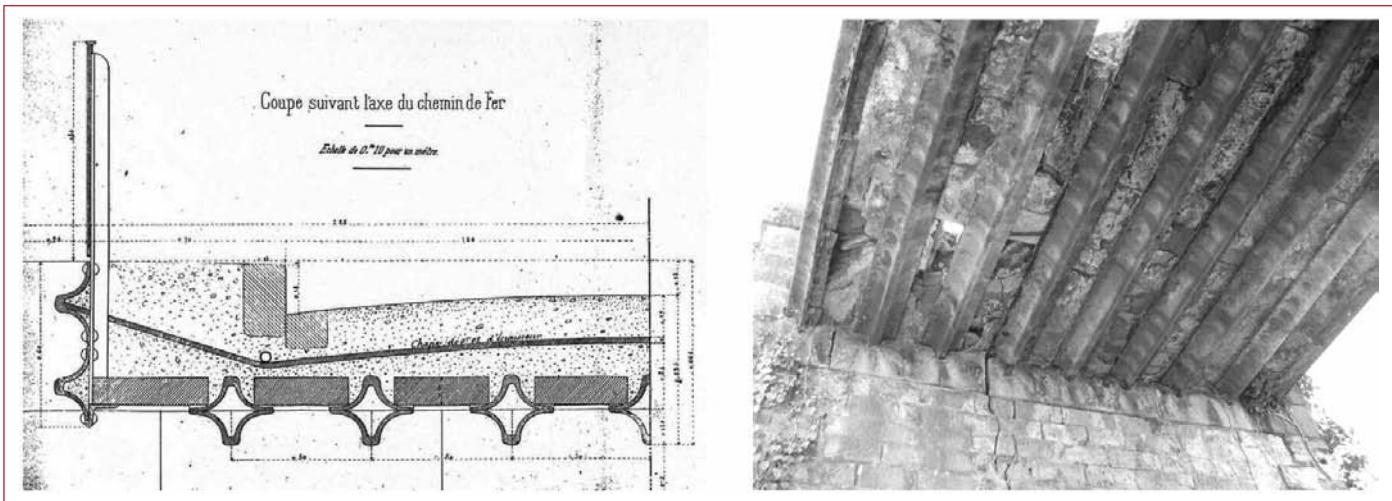
Figure 4. Tablier métallique à rail Barlow. A gauche : coupe suivant l'axe du chemin de fer. A droite : photo prise juste avant démolition du tablier.

Parmi les ouvrages types, on trouve des bûches en ciment (66), des aqueducs (122), et des ponceaux de portée inférieure à 2m (21), ainsi que des ponts à tablier métallique de portée inférieure à 4m (14). Leur tablier est constitué de poutres métalliques ou de rails Barlow (Fig. 4), avec remplissage en maçonnerie non armée.

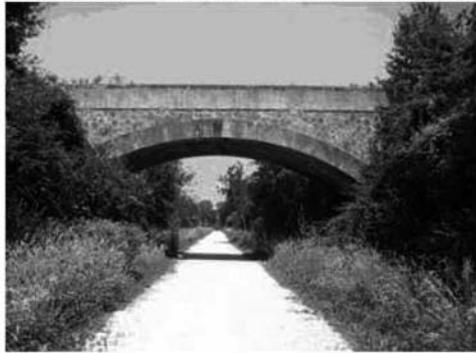
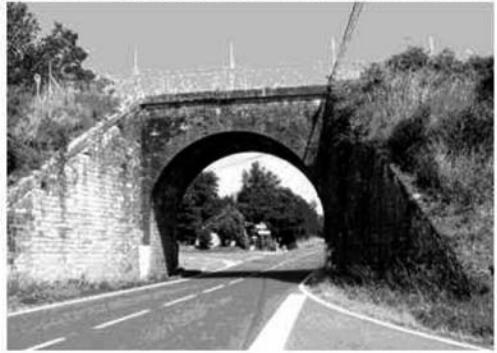
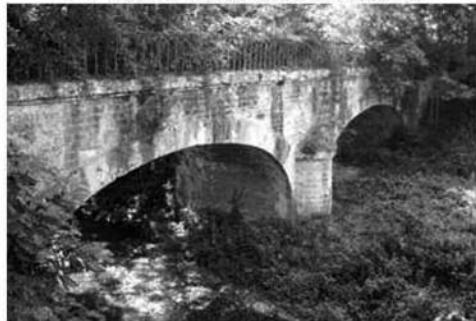
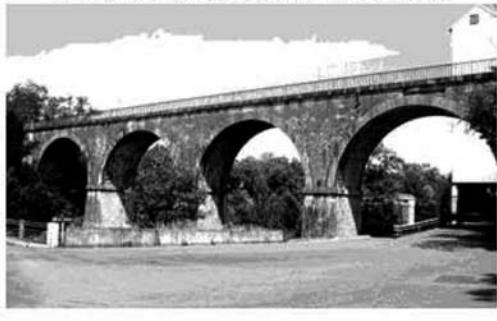
P.S du chemin de la Millette

PI de la RD 16 d'Alban à Lavaur

PS sur le ruisseau d'Assou

Pont de Trotoco sur le Dadou

Figure 6. Les principaux ponts en maçonnerie de la ligne : Pont du chemin de la Millette (arc surbaissé), Pont de la RD 16 (plein cintre), Pont sur le ruisseau d'Assou (anse de panier), pont de Trotoco sur le Dadou (plein cintre).

Les ouvrages dits spéciaux furent construits soit en acier soit en maçonnerie. On en dénombre 11, soit en moyenne un ouvrage spécial tout les 3km environ (les principaux sont illustrés Fig. 6). Il n'y a pas d'ouvrages en béton armé.

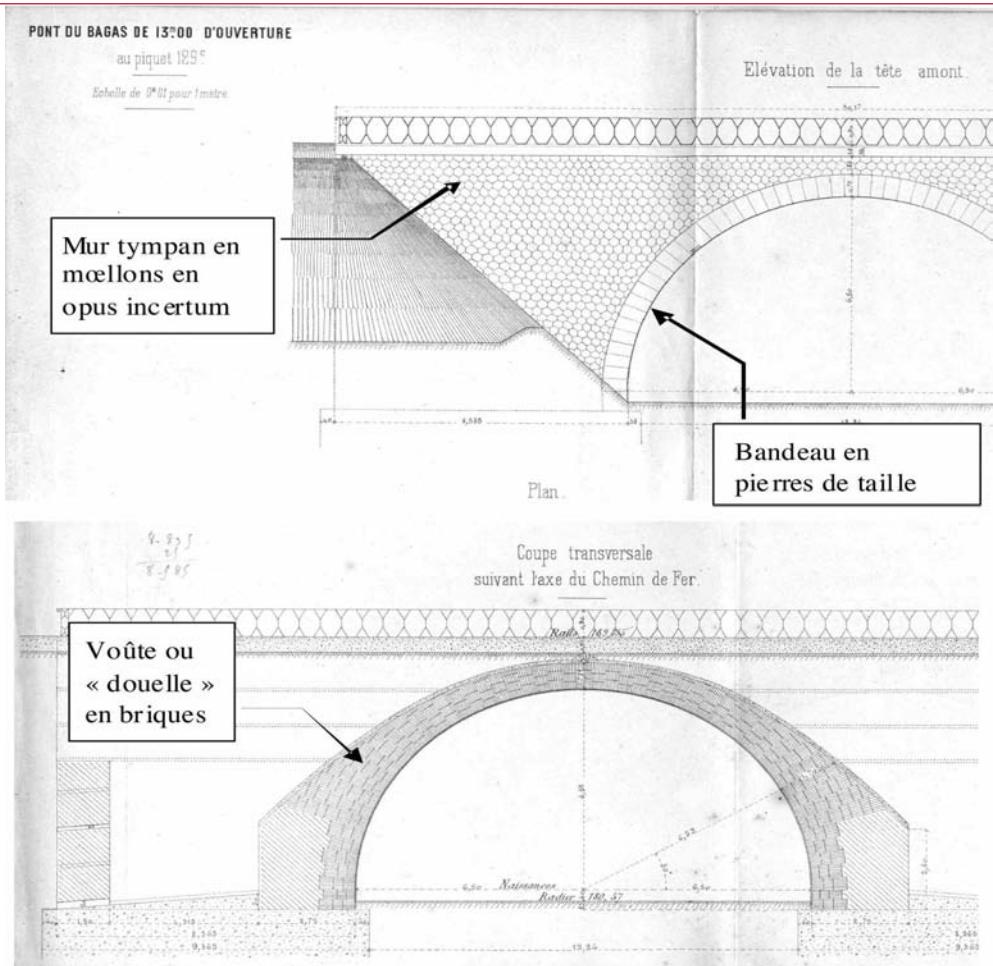
Figure 7. Répartition des matériaux. Exemple du pont du Bagas. Vues en élévation et coupe longitudinale. Le remplissage n'est pas représenté.

Voici les différents types de maçonneries présents dans les ponts voûtes et leur utilisation (Fig.7 et 8) :

- les douelles, c'est-à-dire le corps des voûtes, sont en maçonneries de briques,
 - les culées et murs latéraux sont en maçonneries de moellons à assise horizontale ou en opus incertum,
 - les remplissages en maçonneries de moellons ordinaires,
 - les bandeaux sont en maçonneries de pierre de taille.
- Si les géométries des ouvrages sont diverses, les matériaux sont par contre d'une étonnante régularité. Il se dégage donc une typologie des ouvrages en maçonnerie de la ligne Castres – Albi, résumée sur les plans du pont du Bagas (Fig. 7 et 8).

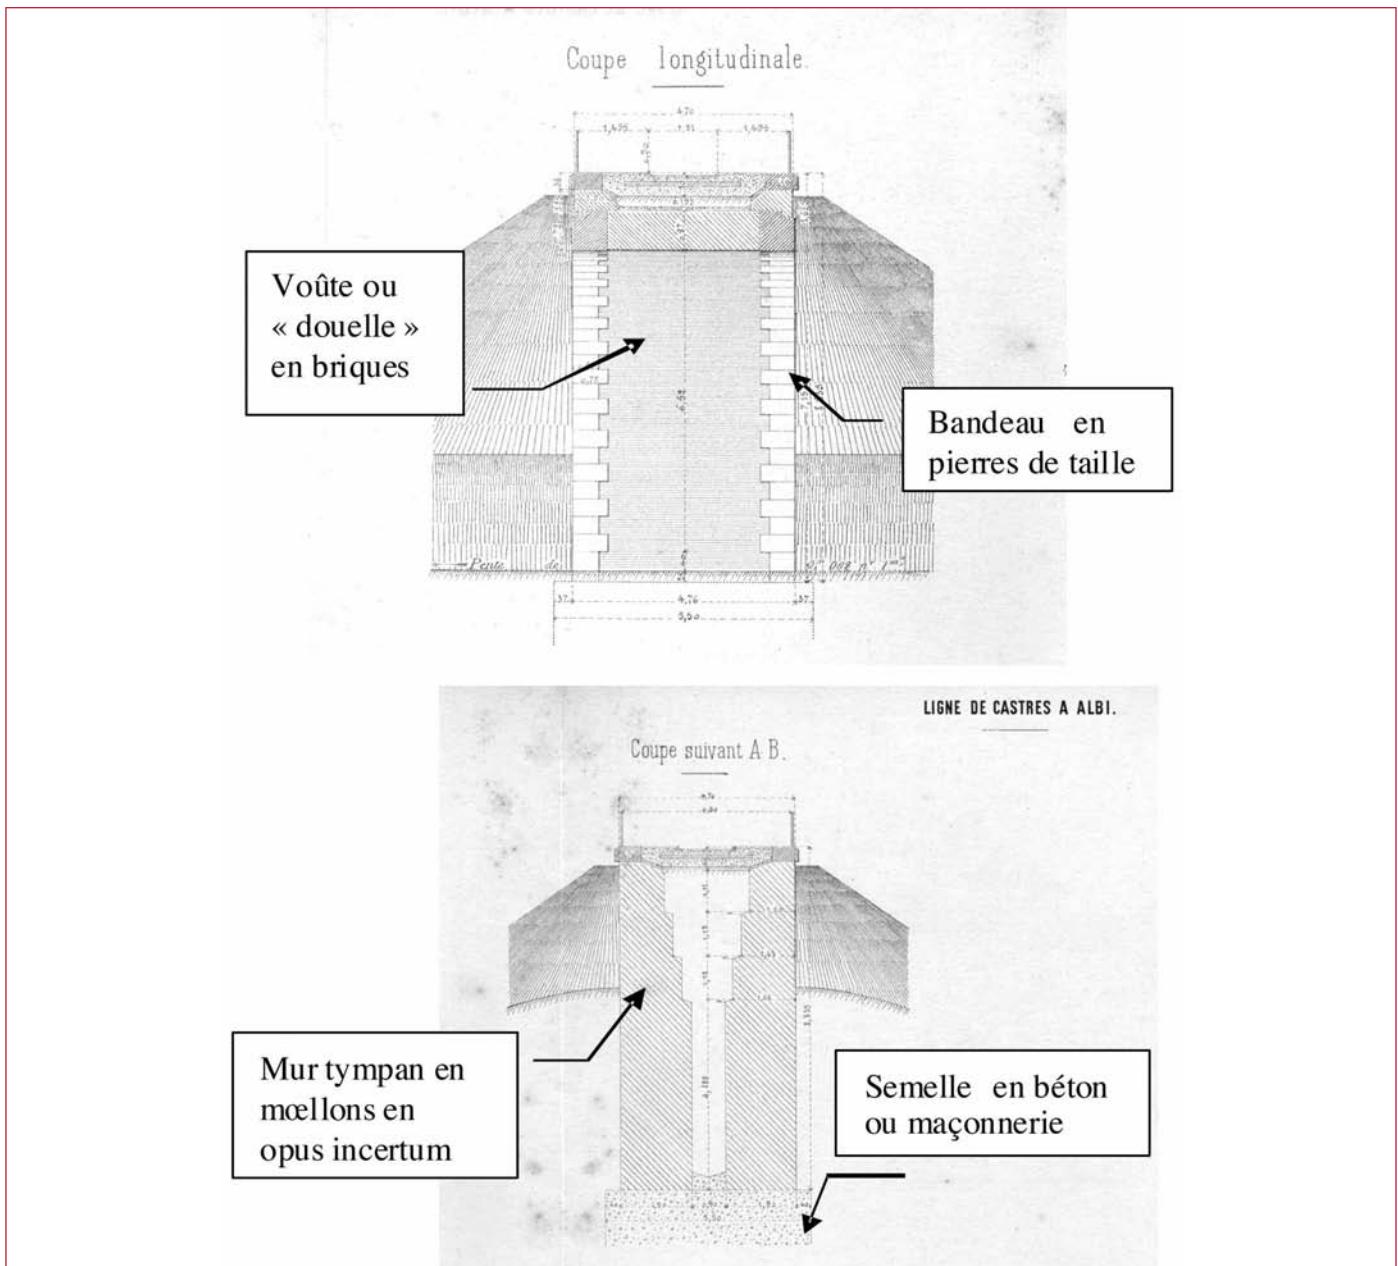
Figure 8. Répartition des matériaux. Exemple du pont du Bagas. Vues en coupes transversales. Noter l'épaisseur impressionnante des murs tympan, à la base.

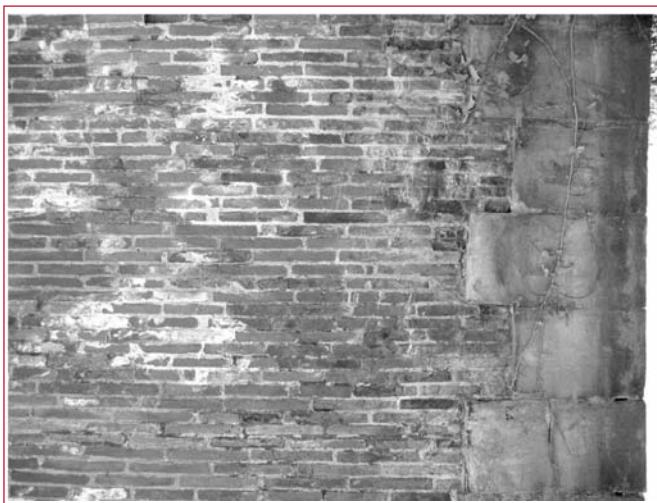
Figure 9. Détail des voûtes en briques avec bandeaux en pierre de taille. Pont de la Millette.

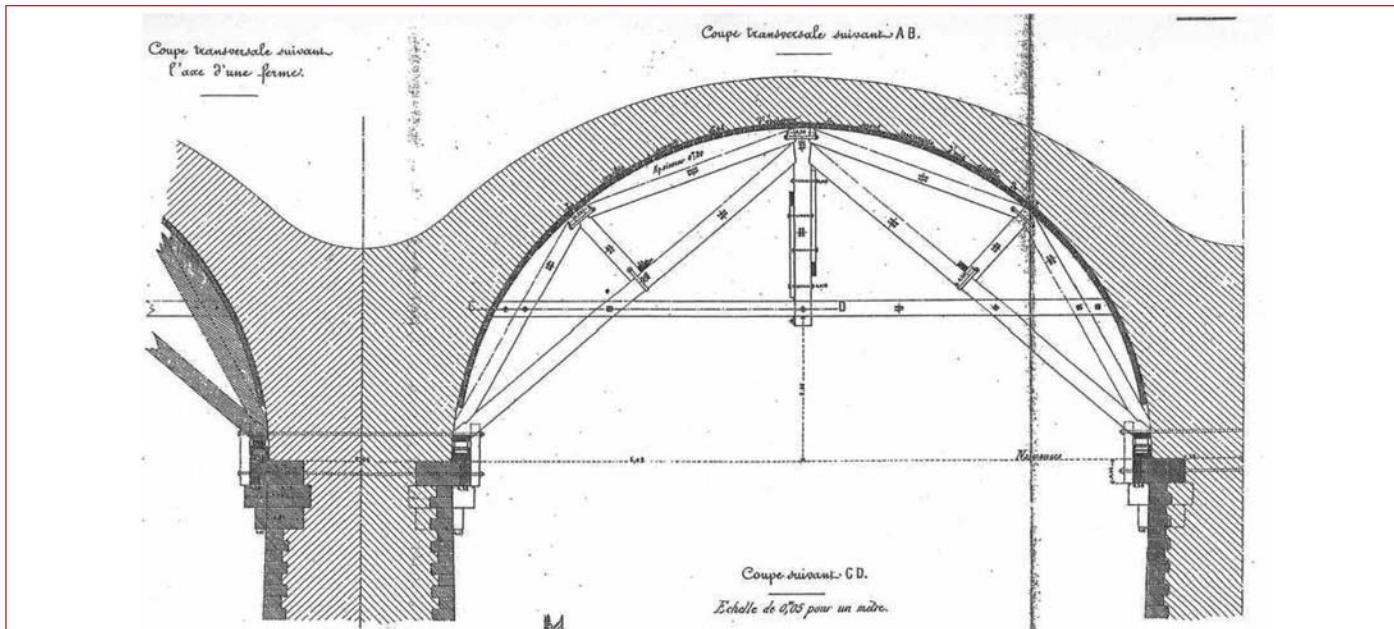
Figure 10 - Cintre du Pont de Trotoco sur le Dadou.

Les voûtes en briques étaient réalisées sur cintre. Les documents d'origine du Pont de Trotoco sur le Dadou contiennent le plan d'ensemble et des détails du cintre (cintre retroussé, Fig. 10). Les cintres étaient montés en bois de charpente, sur site, et déposés à l'aide de boîtes à sable après achèvement total du corps des voûtes.

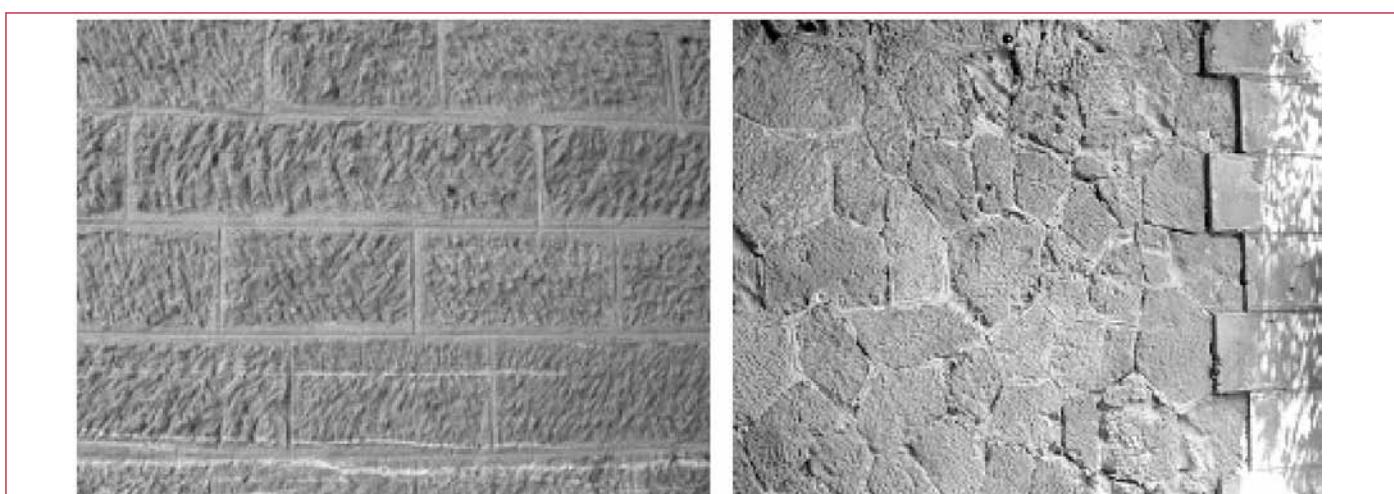
Figure 11. - (a) Pont de Montsalvy, détail de maçonnerie à moellons smallés à assise horizontale. (b) Pont du Leingary, murs en maçonnerie de moellons à joints incertains (opus incertum) et chainage en pierre de taille.

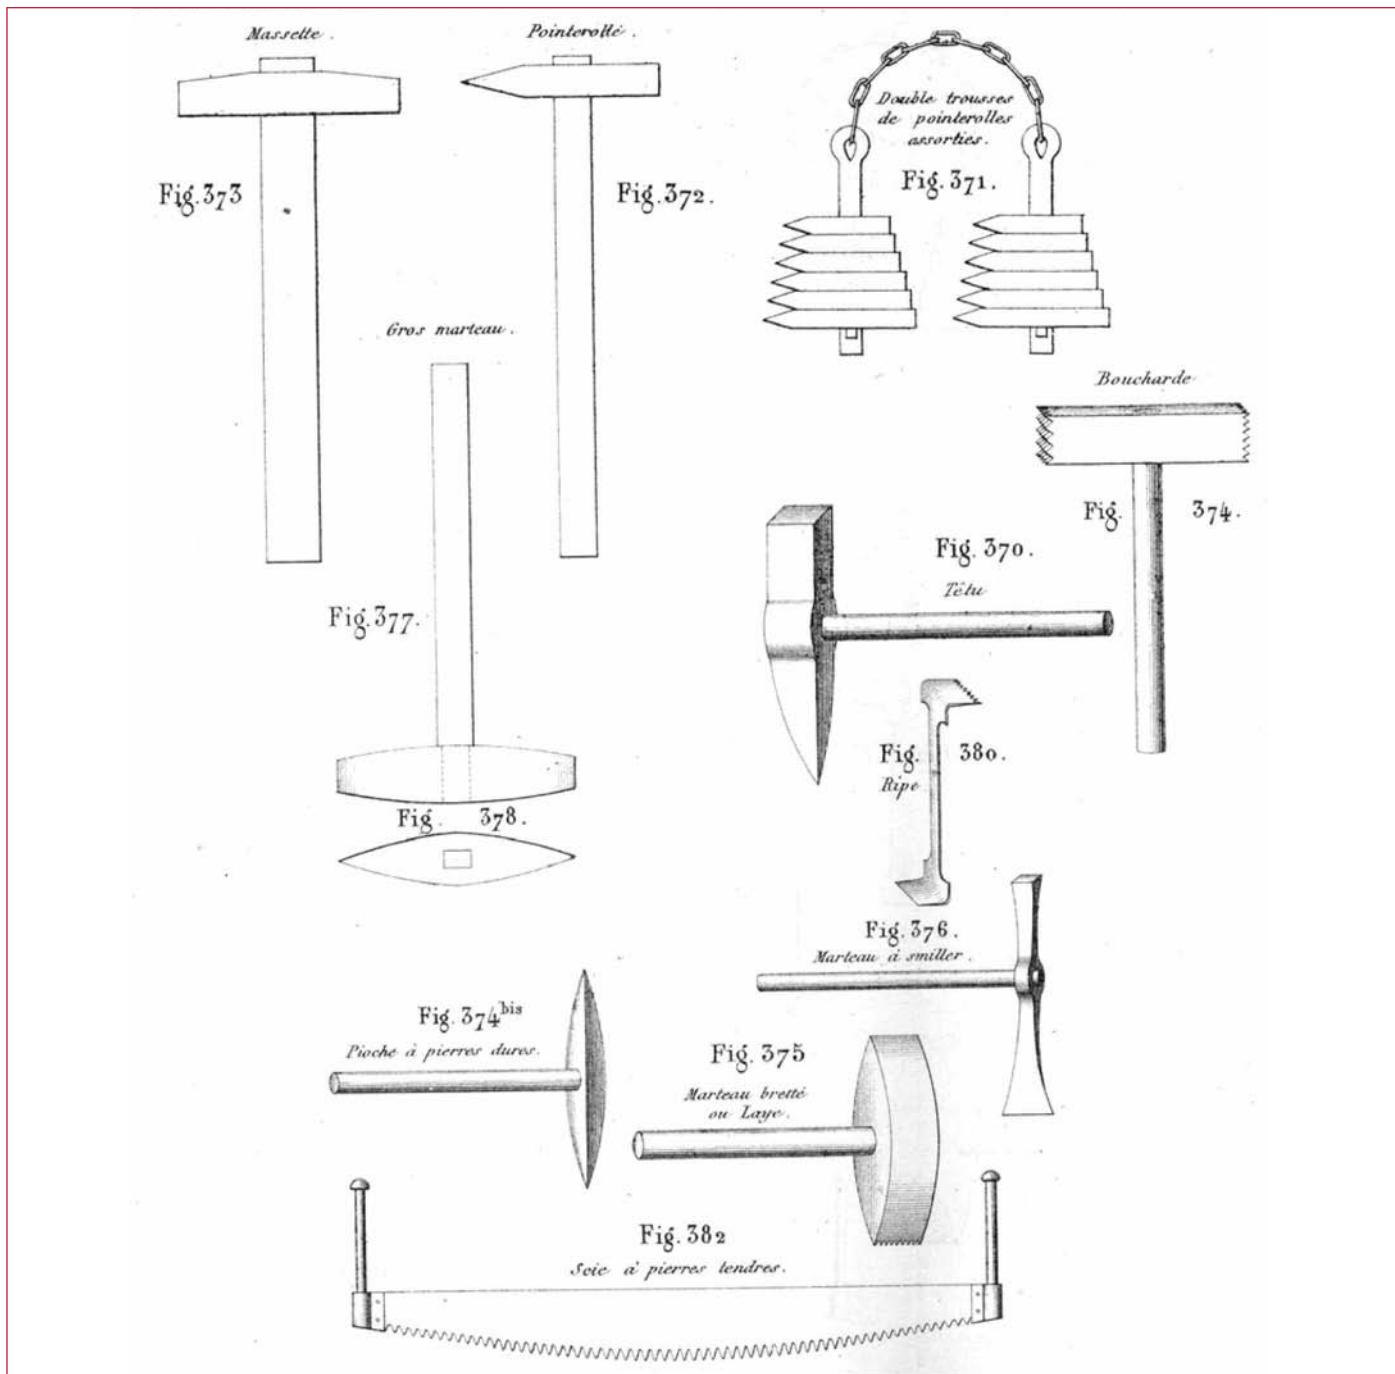
Figure 12. Les outils du tailleur de pierre, d'après Debauve, 1873.

de pierre de l'époque sont décrits Fig.12). Pour vérifier leurs dimensions, elles étaient présentées à leur place définitive puis ajustées au besoin. La pose se faisait ensuite conformément aux dessins, « à bain de mortier fin et hydraulique ». Les surfaces de pose en contact avec le mortier étaient humectées. Puis on étendait « une couche de mortier de quinze millimètres d'épaisseur. La pierre [était] ensuite amenée et soigneusement placée sans employer de cales, puis [...] bien dressée en tous sens à coups de masse en bois, de manière que le mortier reflue et garnisse exactement le lit, et que l'épaisseur des joints horizontaux soit réduite à dix millimètres, et celle des joints verticaux à la même dimension. On fichera ensuite le joint vertical, en ayant soin de contenir le mortier par devant avec des règles ».

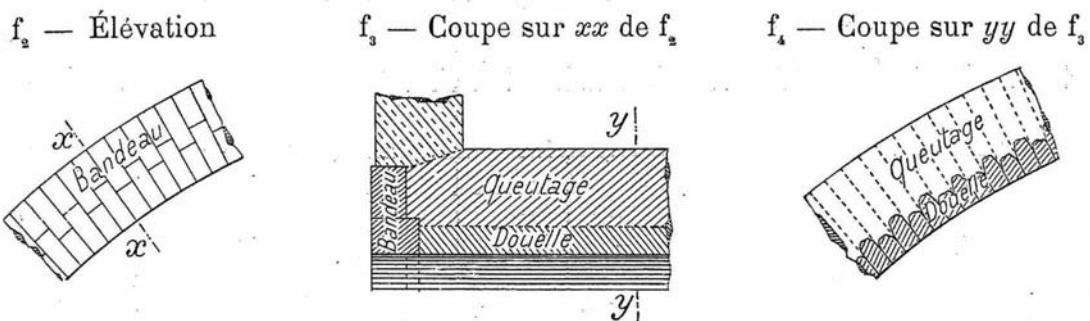
Figure 13. « Comment sont faites les voûtes appareillées », Séjourné (1913).

Pour les ponts de dimensions courantes (ouverture inférieure à 40m environ), la douelle est réalisée en une seule fois, sur cintre. Des moellons, équarris uniquement sur leur face vue (intrados), sont posés sur la charpente provisoire. La voûte, en son épaisseur, est complétée par des moellons pour constituer le queutage de sorte que les plans des joints, perpendiculaires à l'intrados (et rayonnants si l'arc est plein cintre) soient continus sur toute l'épaisseur de la voûte (Fig. 13).

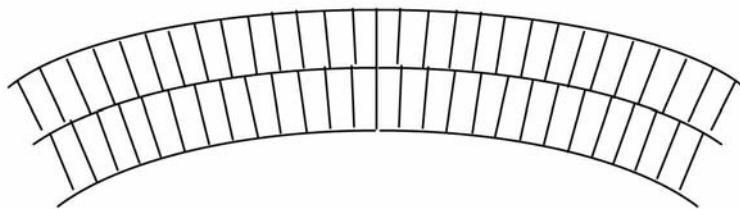
Figure 14. Principe de construction par rouleaux successifs.

L'usage de la technique par rouleaux successifs (Fig.14) est déjà répandu en 1880. Décrit par Chaix, le procédé consiste à former plusieurs rouleaux concentriques indépendants. Il permet d'éviter d'avoir des joints en mortier dont l'épaisseur varie notablement de l'intrados à l'extrados, ce qui se produit avec l'appareil ordinaire dès que les voûtes ont une grande épaisseur et présente l'avantage de pouvoir employer des cintres plus légers, puisque le premier rouleau sert d'appui pendant la construction des rouleaux supérieurs. Les joints perpendiculaires à l'intrados ne sont donc pas continus. Par contre, les joints circulaires (parallèles à l'intrados dans le cas d'une voûte plein cintre d'épaisseur constante) le sont.

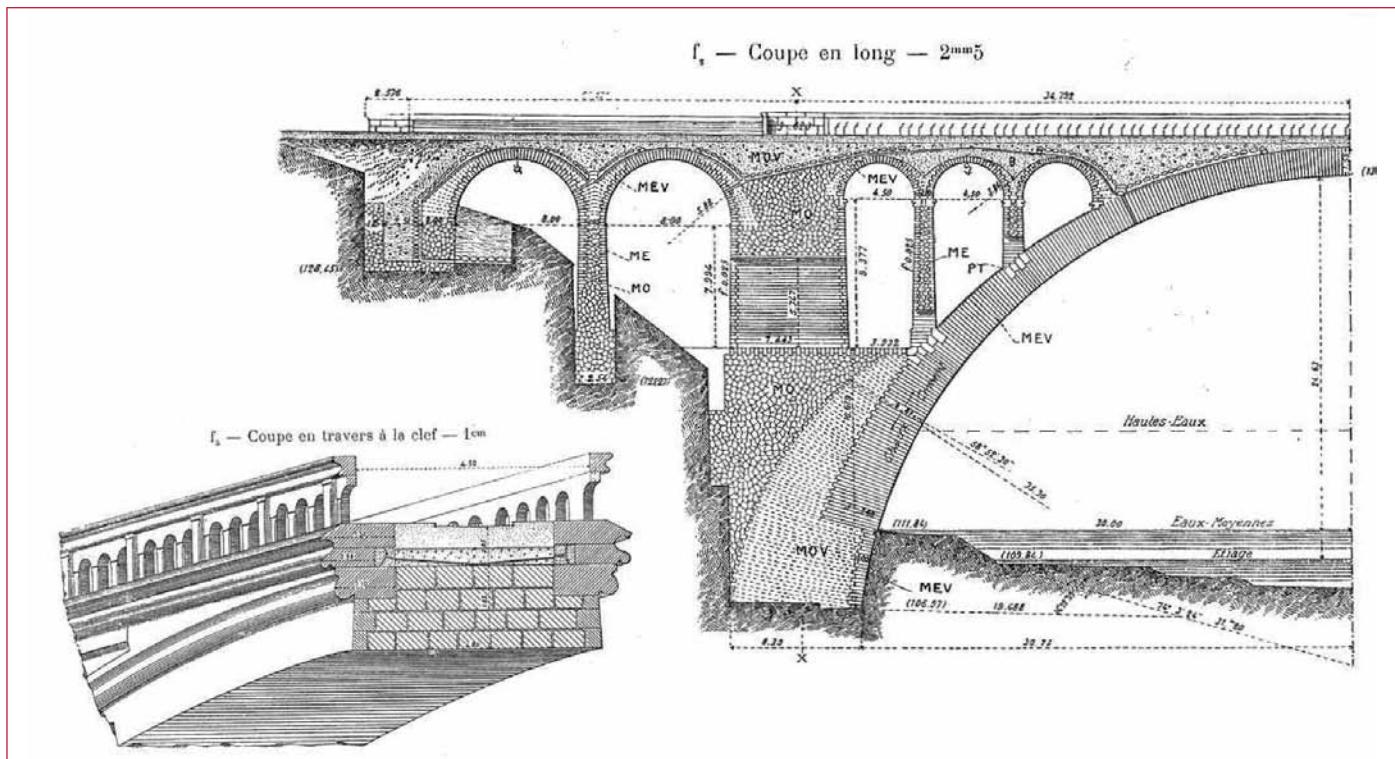
Figure 15. Pont de Lavaur, sur l'Agout, grande arche en pierres (Séjourné).

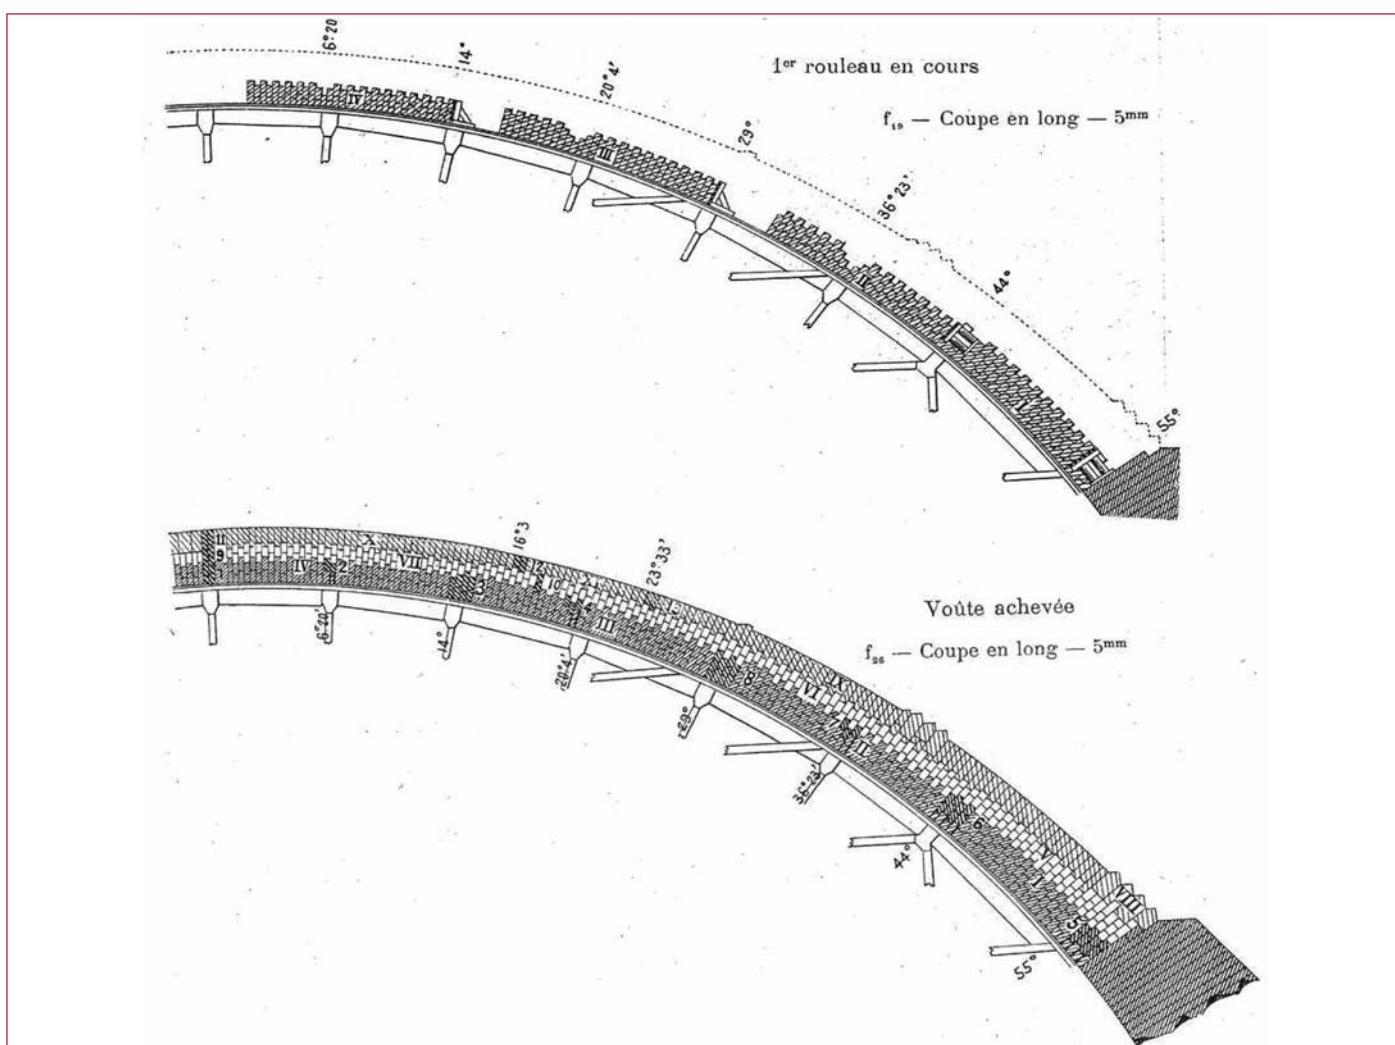
Figure 16. Pont de Lavaur, construction par rouleaux successifs, 1883 (Séjourné).

Le pont de Lavaur est cité par Degrand et Résal (1888) comme la deuxième plus grande voûte existante. Ici, comme sur le pont du Luxembourg (Fig.16), les anneaux sont imbriqués les uns dans les autres. Les joints circulaires ne sont donc pas continus. L'épaisseur des blocs de chacun des rouleaux est variable de sorte que la voûte parvienne à être plus épaisse aux naissances qu'en clé. Pour Résal, le procédé par rouleaux successifs « *qui n'était employé que dans le but de réaliser une économie sur le cintre, a une influence considérable sur les conditions de stabilité des voûtes [...]. Nous croyons qu'il convient de tenir compte, dans la préparation du projet d'un ouvrage, de la manière dont il doit être construit et, lorsque l'on compte le diviser en rouleaux, de dresser dans cette prévision les épures de stabilité, de façon à corriger les inconvénients qu'entraîne ce mode de construction, sans quoi l'on s'exposerait à amener l'écrasement des arêtes d'intrados des voussoirs dans le voisinage des reins ; La division en rouleaux est donc une question qui intéresse le projet lui-même et influe notablement sur les calculs de résistance* ».

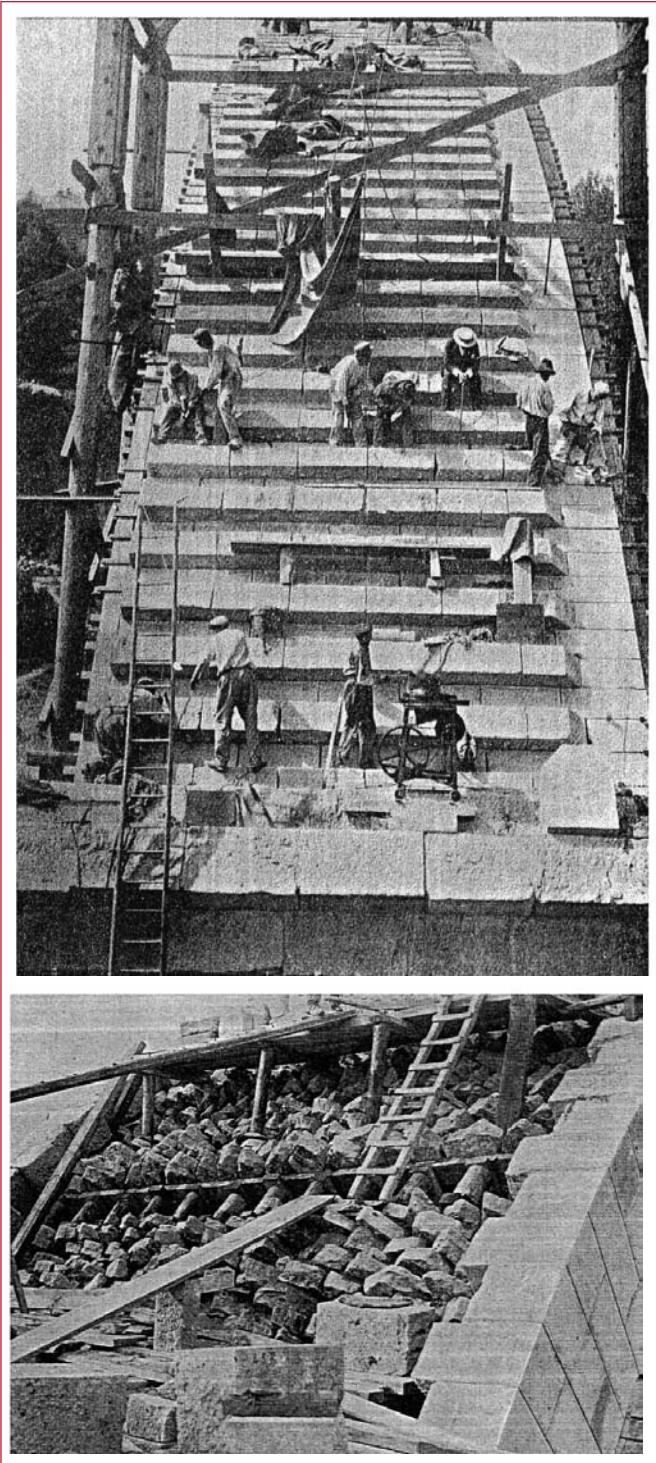
Figure 17. Illustration de deux techniques de constructions différentes : en haut : réalisation de la voûte en pierres de taille du pont du Luxembourg, 1901, construite par rouleaux successifs ; en bas : vue du queutage de la voûte du pont d'Epinay sur la Seine, 1906 (Séjourné, 1913).

La figure 17 permet une comparaison aisée des douelles selon les différentes techniques. Dans le cas des rouleaux successifs (tel que sur le pont du Luxembourg ou le pont de

Lavaur), les joints rayonnants sont continus. La taille des pierres permet de leur donner une épaisseur constante. En section transversales, les joints horizontaux sont continus. En fait, on peut décrire la douelle comme une succession radiaire de murs en moellons à assises horizontales, accolés les uns aux autres. Dans le cas du queutage en moellons équarris, la lecture du réseau de joints est plus difficile car la géométrie des blocs n'est pas régulière et l'épaisseur

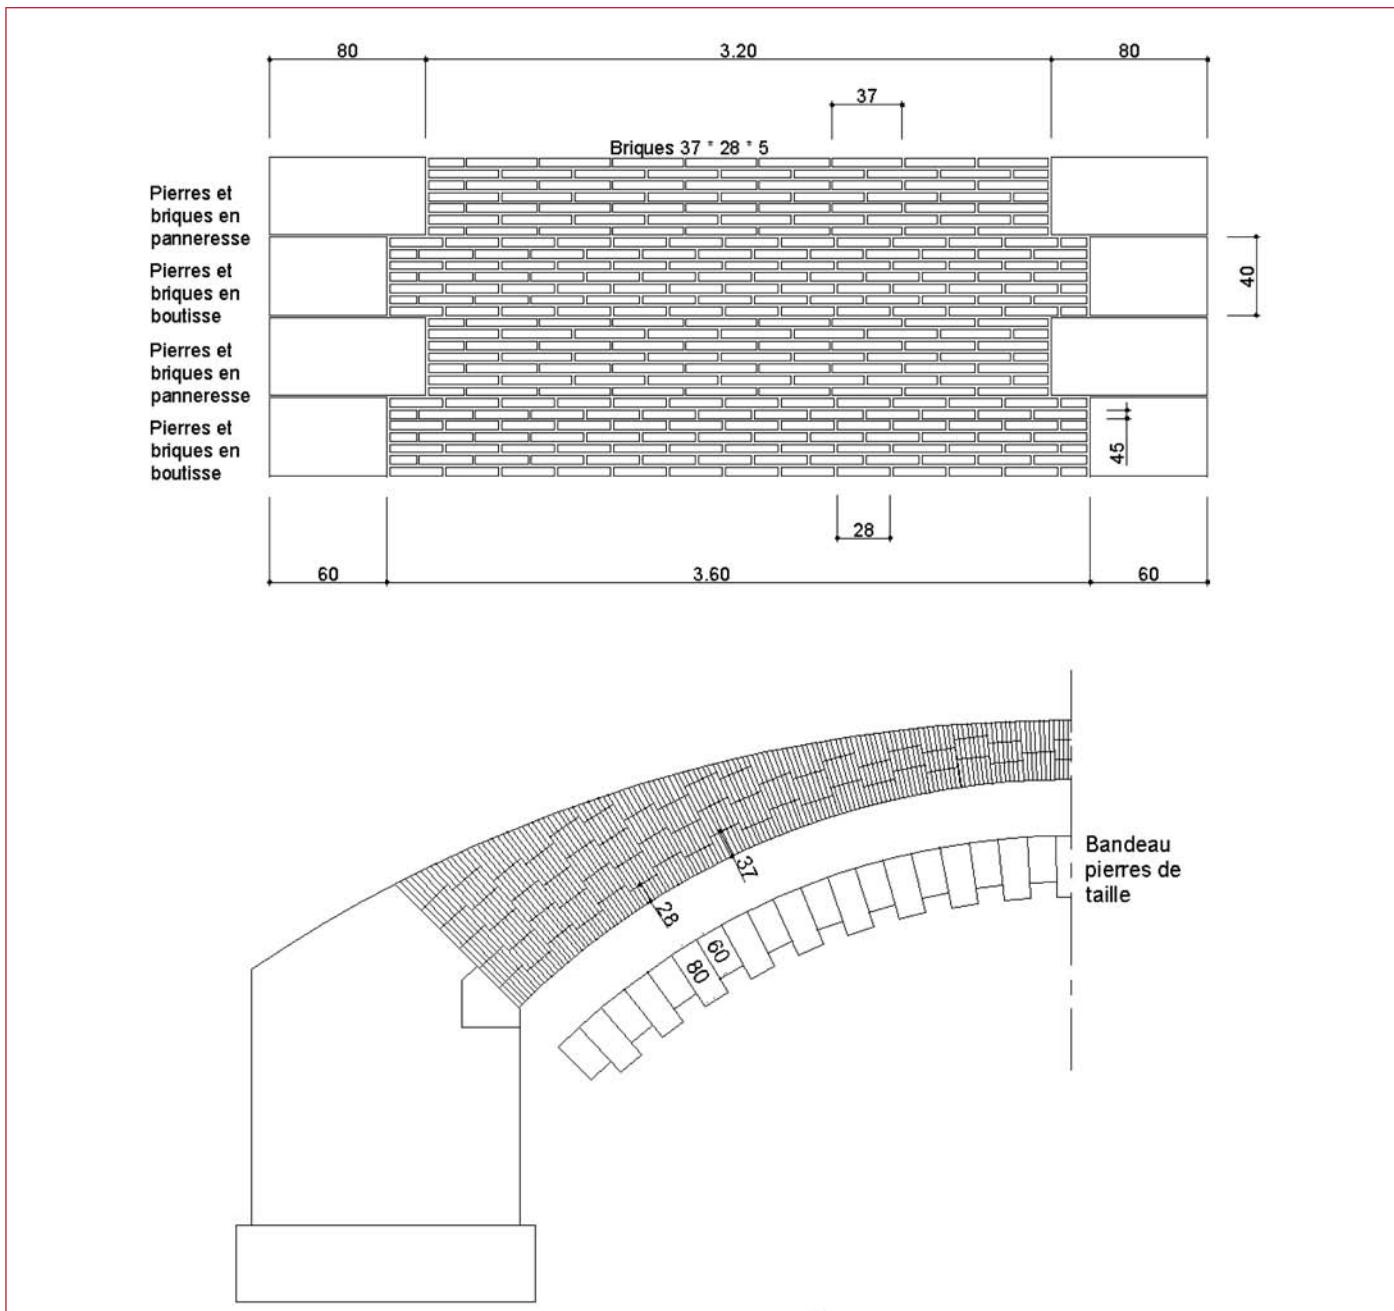
Figure 18. Appareillage des maçonneries de briques avec les bandeaux dans le cas des ponts de la ligne Castres-Albi, 1870. Exemple du pont la Millette.

Voyons maintenant la technique utilisée en 1870 pour les onze ouvrages en maçonnerie de la ligne Castres-Albi. La douelle est en brique, les bandeaux en pierre de taille. Une observation détaillée des plans d'exécution des ouvrages permet de comprendre la complexité de l'appareillage des briques. La position des briques est liée à la position des pierres du bandeau. A chaque bloc de pierre de taille correspond 7 lits de briques. Les briques sont en boutisse ou en panneresse comme les pierres du bandeau (Fig. 18). Seuls les joints rayonnants sont continus. Le nombre de couche est ajusté de façon à constituer une voûte d'épaisseur variable. La dernière couche est taillée pour former l'arc de cercle de l'extrados. La technique se différencie donc à la fois du rouleau simple avec queutage formés de blocs non équarris, et des deux techniques par rouleaux successifs décrites par Chaix et Séjourné.
