RÉNOVATION DES BÉTONS.

EFFICACITÉ DES IMPRÉGNATIONS HYDROFUGES À HAUT POUVOIR DE PÉNÉTRATION.

RÉSULTATS SUR SITE

Préparé par Michel DONADIO
 Responsable Technique Marché Rénovation
 Sika Services AG

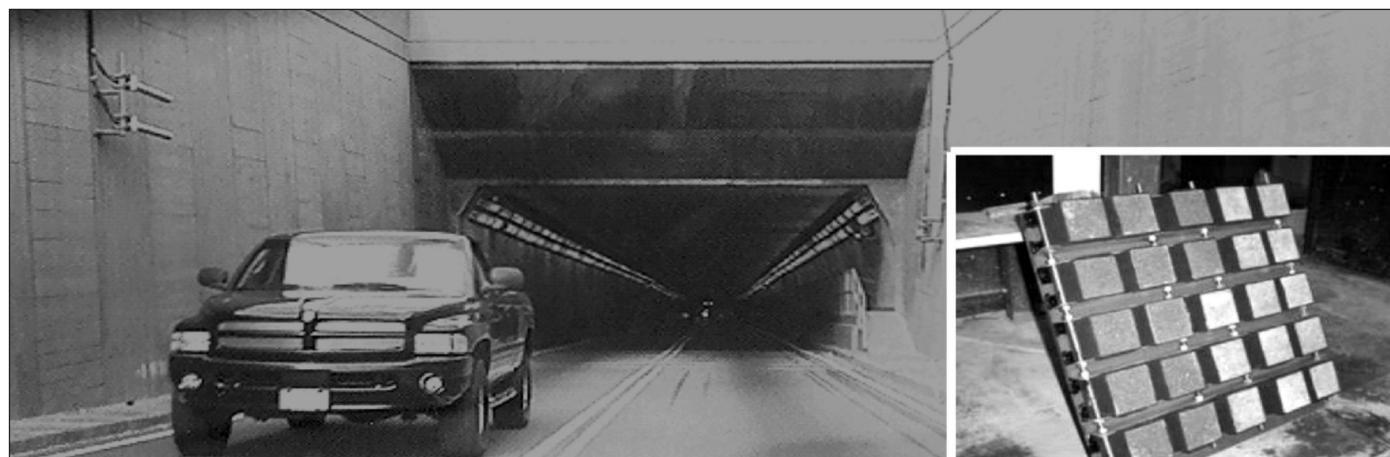
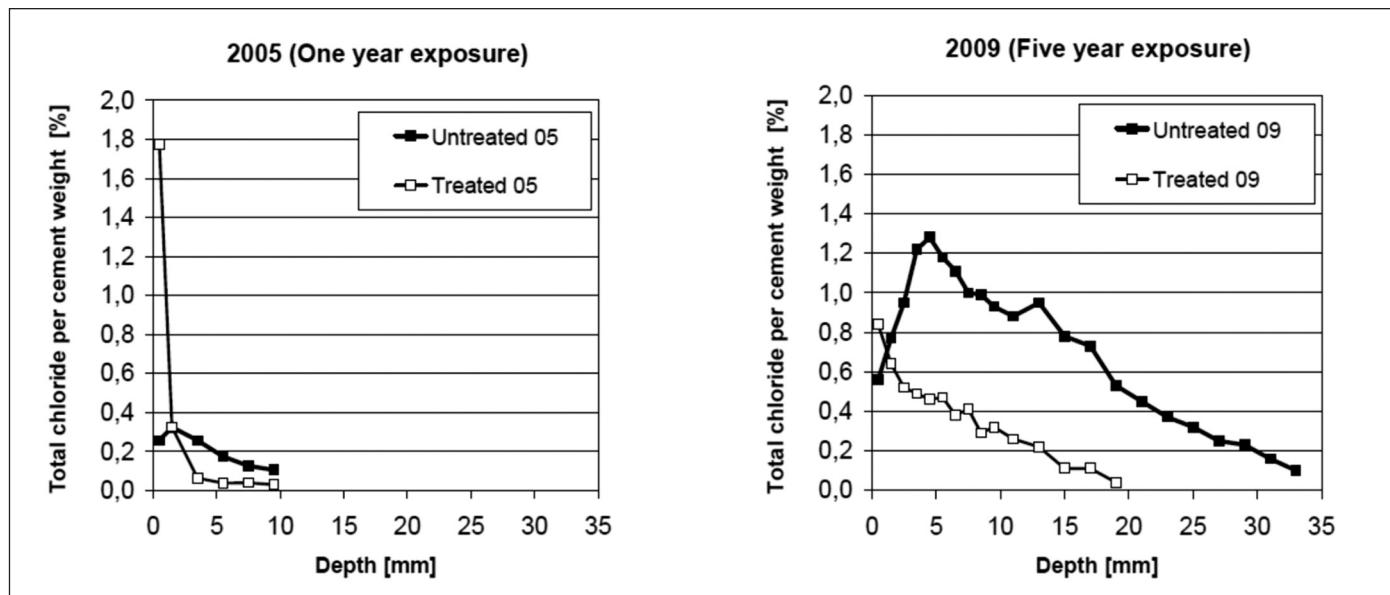
Figure 1 : Profil des chlorures

tunnel dans la zone d'éclaboussures. Chaque année, un échantillon traité et un échantillon non-traité sont prélevés pour être analysés. Les mesures des ions chlorures sont réalisées avec la technique des ions sélectifs.

En utilisant une imprégnation hydrophobe correspondant aux critères du guide Suédois, A. Johansson [6] a montré que le traitement reste efficace contre la pénétration des chlorures après 5 ans d'exposition dans les conditions climatiques sévères de la Suède.

L'étude montre que les chlorures ont commencé à pénétrer profondément dans les échantillons non traités; à l'inverse les surfaces traitées présentent une pénétration de ces chlorures très réduite.

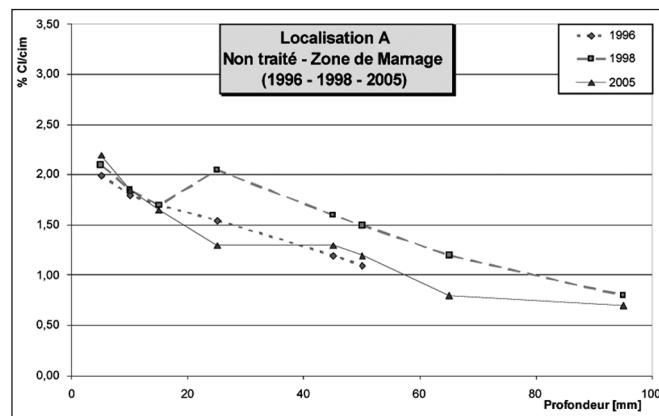
Figure 2 : Zone de marnage – non traitée

Les chlorures solubles et insolubles ont été analysés selon la norme Belge NBN B 15-250. Seuls les chlorures solubles des résultats dans la zone de marnage sont présentés dans cet article (figures 2 & 3). Les autres résultats présentent les mêmes tendances.

Après 12 ans, le taux de chlorures dans les zones traitées reste significativement plus faible comparativement aux mêmes zones non traitées. A la profondeur de 50 mm, dans l'échantillon prélevé dans la zone de marnage non traitée, le taux de chlorures excède 1% du poids du ciment – un niveau suffisant pour augmenter les risques de corrosion des aciers; alors qu'à la même profondeur, le taux de chlorures dans la zone traitée reste inférieur à 0,50%.

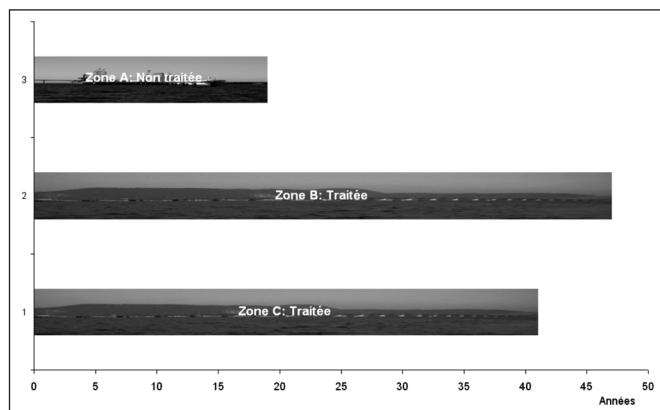
**Figure 4 : Estimation du temps pour le démarrage de la corrosion**

La figure illustre clairement la différence entre les zones traitées et non traitées.

Avec le béton non protégé, 20 ans après la construction de la structure, nous pouvons estimer que le processus de corrosion a commencé alors que dans les zones traitées il est très réduit ; l'initiation de la corrosion devant avoir lieu dans les 40-50 ans à venir.

Les auteurs ont réalisés une prédiction de durée de vie résiduelle sur la base du coefficient de diffusion des chlorures en faisant varier les niveaux de probabilité. (tableau 2). En utilisant le niveau moyen de probabilité, nous pouvons donc estimer le temps de démarrage du processus de corrosion dans les différentes zones de la structure (voir figure 4).

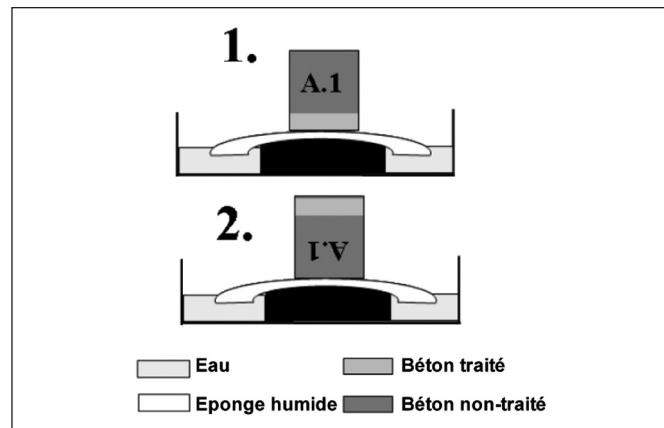
**Figure 5 : Description schématique des essais d'absorption capillaire**

Des carottes de béton ont été prélevées sur 27 ponts pour vérifier les effets du temps comparativement à une étude précédente conduite en 2000 par Nyman and Leon[9] sur ces mêmes structures. Puisque le béton de référence non traité n'était pas disponible, les essais d'absorption capillaire ont été réalisés sur les 2 cotés des carottes (voir figure 5) après un régime de séchage approprié.

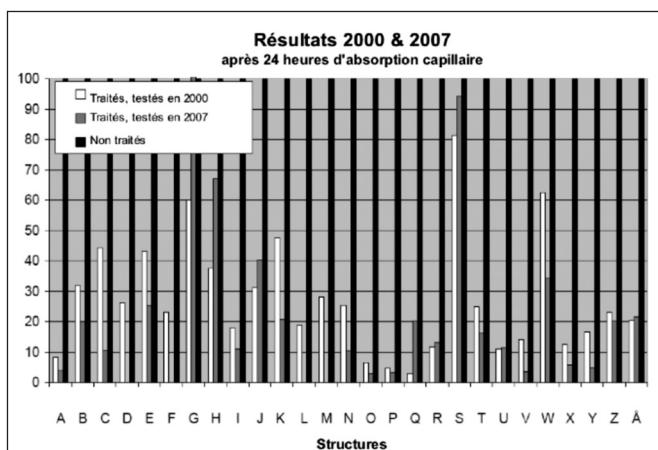
Figure 6 : Absorption capillaire comparativement à la partie non traitée (base 100)

Les essais d'absorption capillaire effectués en 2000 et 2005 montrent, dans la plupart des cas, une réduction significative de l'absorption d'eau entre les parties traitées et non traitées.

Les auteurs n'ont pu conclure à l'effet du vieillissement ; par contre ils ont pu montrer que « la durée de vie d'un traitement efficace avec une imprégnation hydrophobe pouvait atteindre au moins 15 ans ».

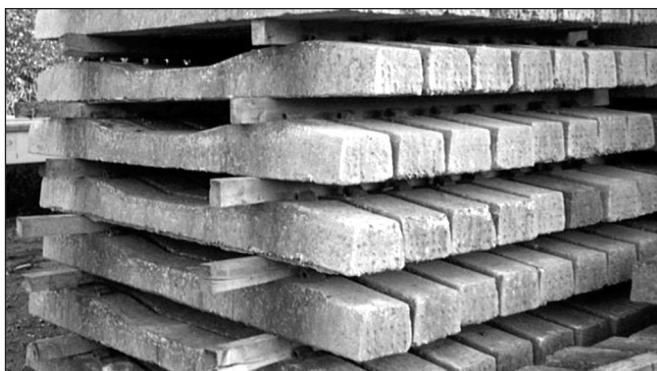
Figure 7 : Traverses en béton

En Australie, F. Salome[10] a étudié la alcali réaction dans des traverses ferroviaires en béton. Ces traverses présentaient des fissures peu de temps après leur fabrication. Des études ont montrées que le processus de dégradation était progressif et qu'il était du à la présence d'agrégats réactifs - à l'origine de l'Alcali Réaction.

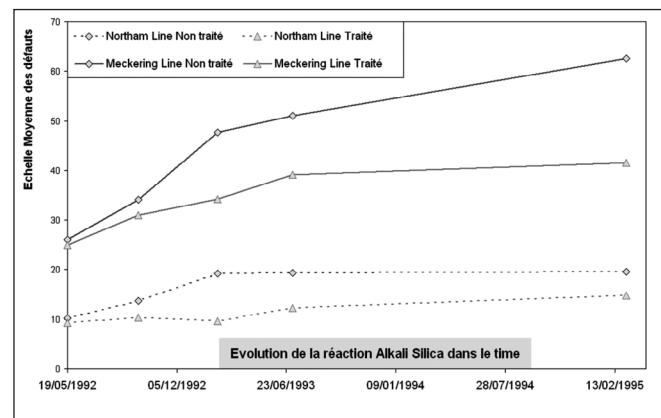
Figure 8 : Effet d'un traitement avec un Silane sur des traverses de béton sujettes à l'Alcali Réaction

Dans le temps, l'étude conduite par l'auteur montre que les traverses non traitées se détériorent à une vitesse plus rapide que celles ayant été traitées.

Pour les 2 lignes étudiées, la vitesse de détérioration des traverses traitées par imprégnation hydrophobe a été divisée par 6.

Initialement les valeurs numériques moyennes pour les 2 séries (traitées et non traitées) de chaque zone étaient proches l'une de l'autre (Sur la ligne Northam 119, la valeur moyenne initiale pour les traverses non traitées est de 10,20 et de 9,20 pour celles traitées).
